COMANDO DA AERONÁUTICA
CENTRO DE INVESTIGAÇÃO E PREVENÇÃO DE
ACIDENTES AERONÁUTICOS

RELATÓRIO FINAL
A-149/CENIPA/2015

OCORRÊNCIA:	ACIDENTE
AERONAVE:	PT-WQH
MODELO:	650
DATA:	10NOV2015

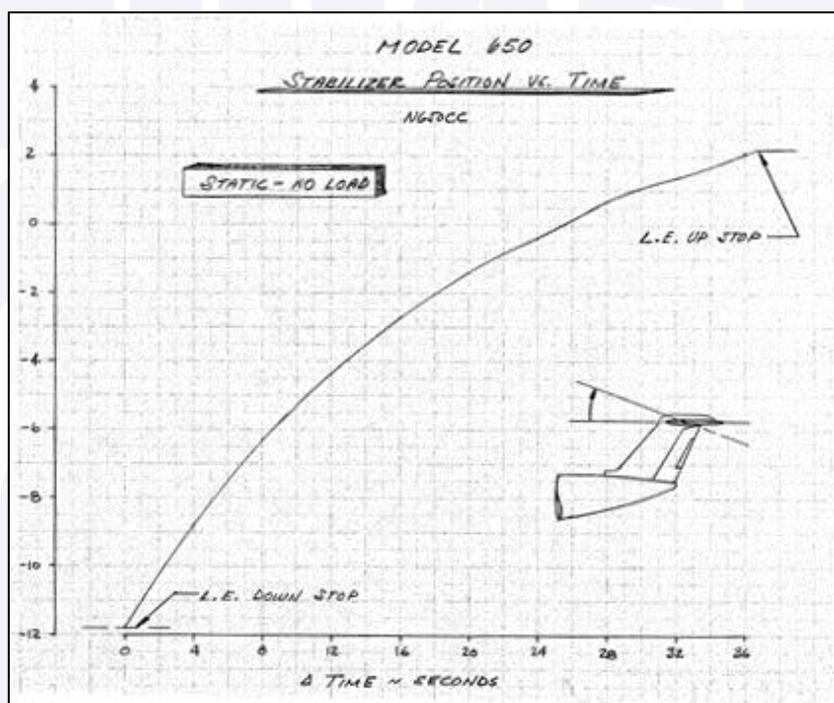
Figura 46 - Gráfico de ângulo do estabilizador horizontal pelo tempo. Informação de propriedade da *Textron Aviation®*.

O tempo total de movimentação do estabilizador horizontal mostrado na Figura 46 (36 segundos) era condizente com a movimentação no sistema primário, de acordo com procedimento de teste da tarefa *Horizontal Stabilizer Control System Functional Check* do AMM Revisão 35, que previa um tempo total de 44 segundos para movimentação de todo o curso do estabilizador horizontal no sistema primário e 84 segundos no secundário.

Essa primeira movimentação observada no voo de ensaio era condizente com o gráfico de ângulo do estabilizador pelo tempo, associado ao sistema primário. No gráfico da Figura 46, a posição $+0,5^\circ$ foi obtida no tempo de 28 segundos e a posição $+2,0^\circ$ no tempo de 36 segundos, resultando, portanto, em um intervalo de tempo de 8 segundos entre as duas posições.

De acordo com a Figura 46, o tempo para movimentar o estabilizador horizontal das posições aproximadas de $+2,0^\circ$ até $+0,4^\circ$ seria de cerca de 9 segundos, ressalta-se que esta movimentação estaria associada ao sistema primário, sem a presença de cargas aerodinâmicas.
