RELATÓRIO FINAL
A-010/CENIPA/2023

OCORRÊNCIA:	ACIDENTE
AERONAVE:	PT-YDC
MODELO:	206B
DATA:	22JAN2023

O presente Relatório Final refere-se ao acidente com a aeronave PT-YDC, modelo 206B, ocorrido em 22JAN2023, tipificado como “[SCF-NP] Falha ou mau funcionamento de sistema / componente”.

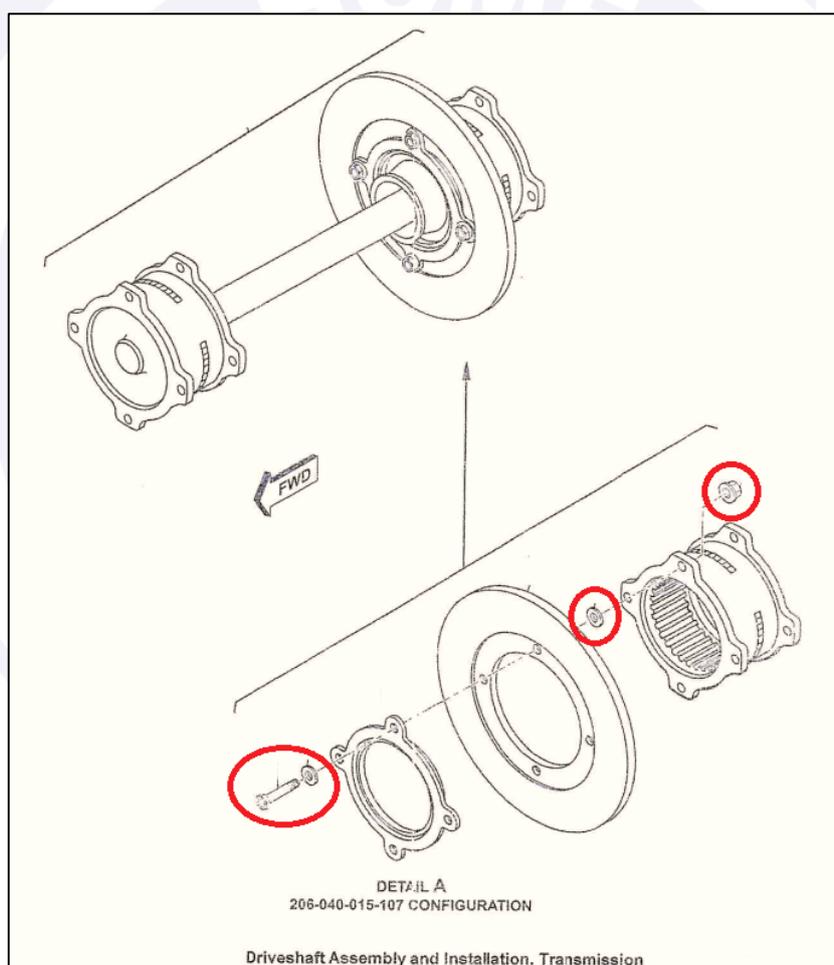
O eixo de transmissão (*main driveshaft*) (Figura 4) era instalado entre o conjunto da roda livre (*freewheel assembly*) e a caixa de transmissão do rotor principal (*main rotor transmission*), tendo como função mecânica transmitir o torque da roda livre até a caixa de transmissão do rotor principal.

Figura 4 - Instalação do conjunto *driveshaft* (com destaque, em vermelho, para o parafuso, porca e arruelas de fixação do conjunto).

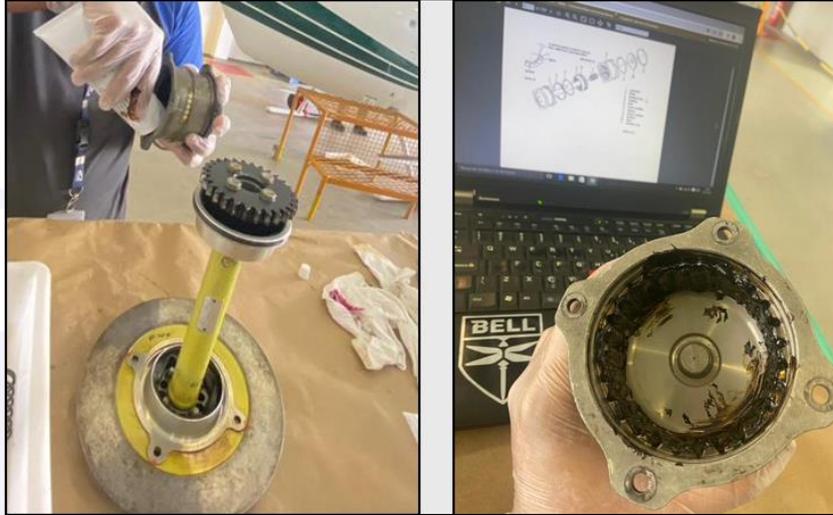
Durante a última inspeção realizada na aeronave, o conjunto *driveshaft* foi revisado de acordo com o *Maintenance Manual, Scheduled Inspection, 5-38, 600 hours or 12 Months, Page 126*, ocasião em que foi realizada a lubrificação do referido conjunto, nas

dependências da Henrimar Táxi Aéreo Ltda., tendo o referido procedimento sido registrado por meio de fotografias (Figura 5).

Figura 5 - Procedimento de lubrificação do conjunto *driveshaft*, registrado por meio de fotografias, pela Henrimar Táxi Aéreo Ltda., por ocasião da última inspeção.

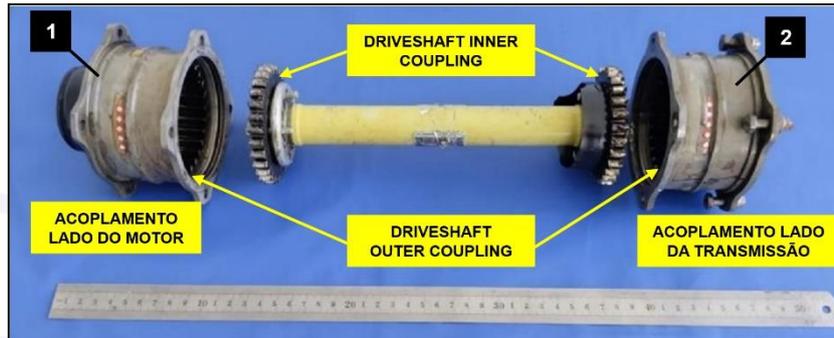
Figura 16 - Vista geral do conjunto *main driveshaft* desmontado, destacando os *inner coupling* e *outer coupling*.

Na inspeção visual do conjunto *main driveshaft*, SN 206-040-015-107, foi possível observar que houve a soltura das quatro porcas de fixação da engrenagem interna (*inner*), do lado do motor, com o flange do eixo de potência (Figura 17);

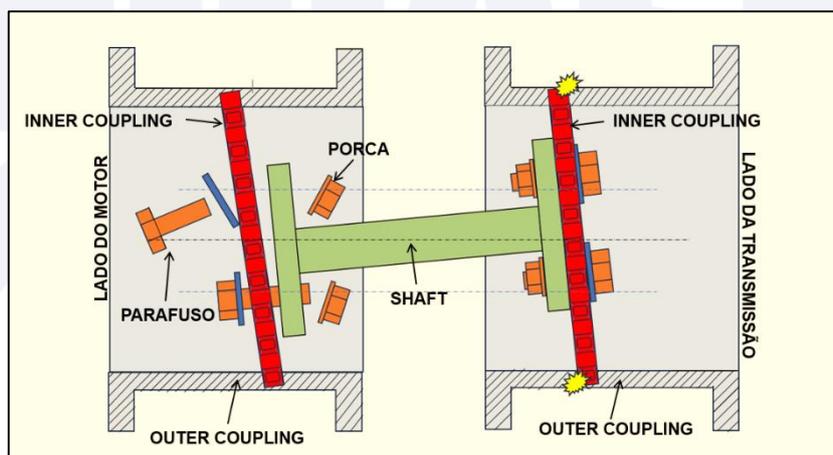
Do lado do motor, o desalinhamento entre as engrenagens interna e externa do referido conjunto provocou desgastes por fricção nos dentes da engrenagem interna.

A operação do motor naquela condição degradada do conjunto *main driveshaft*, propiciou a separação entre a engrenagem interna e o flange do eixo do lado do motor, conforme demonstrado na Figura 26, impossibilitando o acionamento do rotor principal, por meio da caixa de transmissão principal, ainda que o motor estivesse desenvolvendo potência.

Figura 26 - Esquema didático do conjunto *main driveshaft*, ilustrando a dinâmica da separação entre o *inner coupling* e o eixo de potência, do lado do motor.
