COMANDO DA AERONÁUTICA
CENTRO DE INVESTIGAÇÃO E PREVENÇÃO DE
ACIDENTES AERONÁUTICOS

RELATÓRIO FINAL
A-073/CENIPA/2019

OCORRÊNCIA:	ACIDENTE
AERONAVE:	PT-YTJ
MODELO:	AS 350 B2
DATA:	06MAIO2019

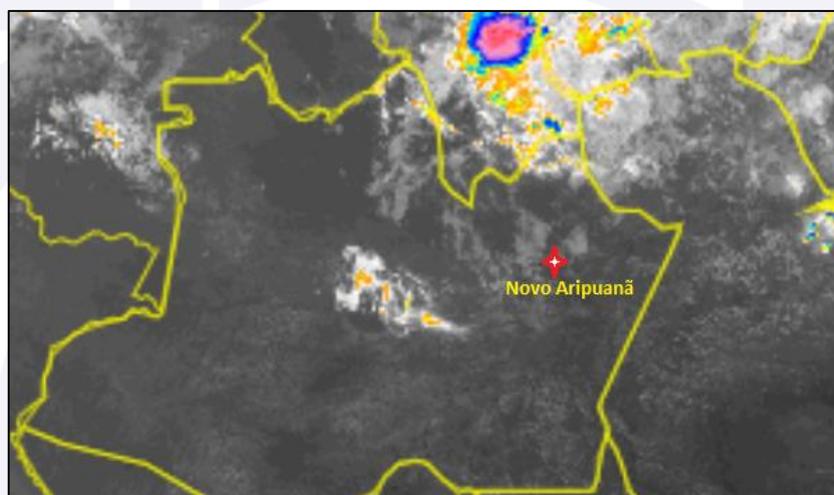
A imagem de satélite realçada da Rede de Meteorologia do Comando da Aeronáutica (REDEMET), das 14h30min (UTC), do dia 06MAIO2019, indicava que não havia formações meteorológicas significativas na área próxima ao acidente (Figura 2).

Figura 2- Imagem de satélite realçada, das 14h30min (UTC). Fonte: REDEMET.

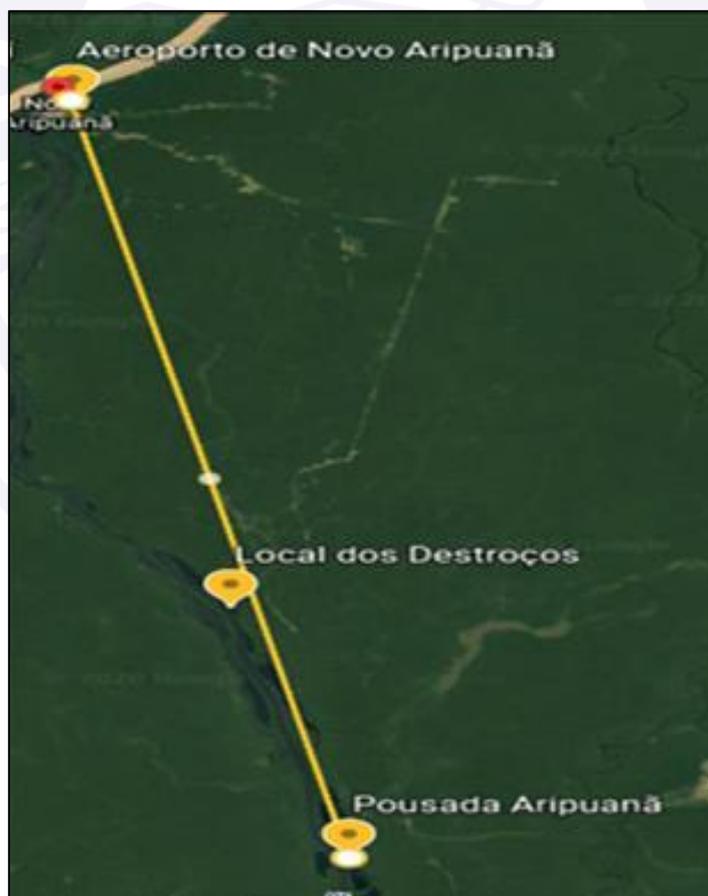
Como os destroços da aeronave foram encontrados cerca de 41 NM de SWNA e próximos à rota planejada, inferiu-se que não houve desvio significativo do rumo planejado.

Figura 5 - Rota planejada para a aeronave e o local dos destroços. Fonte: adaptado Google Maps
