COMANDO DA AERONÁUTICA
CENTRO DE INVESTIGAÇÃO E PREVENÇÃO DE
ACIDENTES AERONÁUTICOS

RELATÓRIO FINAL
A-047/CENIPA/2018

OCORRÊNCIA:	ACIDENTE
AERONAVE:	PT-HYV
MODELO:	AS-350BA
DATA:	15MAR2018

O presente Relatório Final refere-se ao acidente com a aeronave PT-HYV, modelo AS 350 BA, ocorrido em 15MAR2018, classificado como “[LALT] Operação a baixa altitude”.

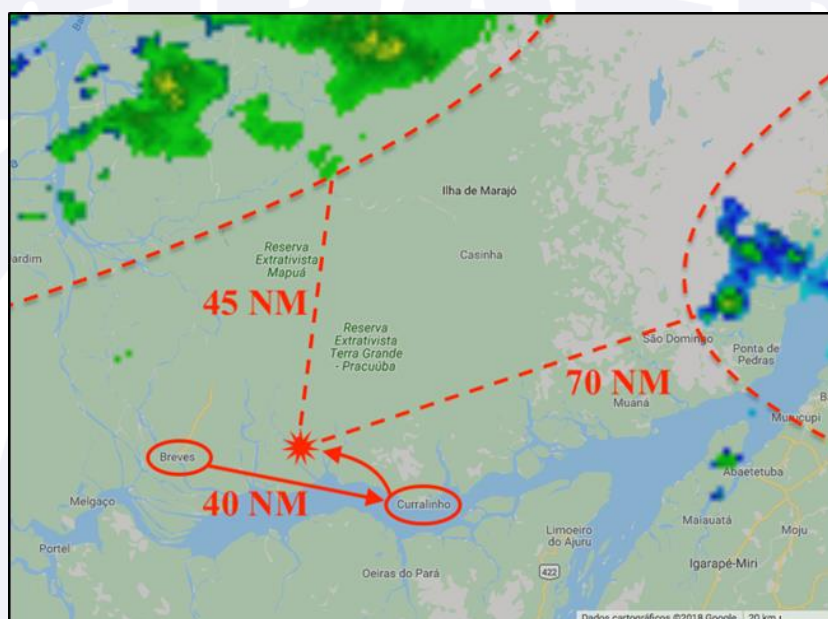
Figura 2 - Imagem Radar MAXXCAPPI de 15MAR2018, 15:00 (UTC).
Fonte: REDEMET

As imagens obtidas na Rede de Meteorologia do Comando da Aeronáutica (REDEMET), do *Maximum Constant Altitude Plan Position Indicator* (MAXXCAPPI), mostravam que as formações significativas mais próximas do local do acidente, no momento aproximado do impacto, distavam cerca de 45 NM, informação esta que ratifica os relatos colhidos durante a investigação (Figura 2).

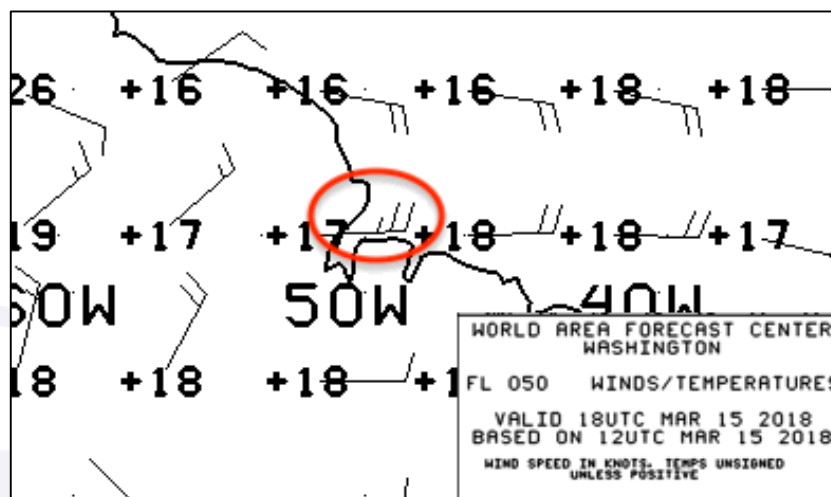
Figura 3 - Corte da carta de vento do dia 15MAR2018, FL050, das 12h00min (UTC), com validade até 18h00min (UTC). Fonte: REDEMET

De acordo com a carta de vento das 12h00min (UTC), com validade até as 18h00min (UTC), o vento, no FL 050, tinha a direção aproximada de 265°, com intensidade de 25kt (Figura 3).

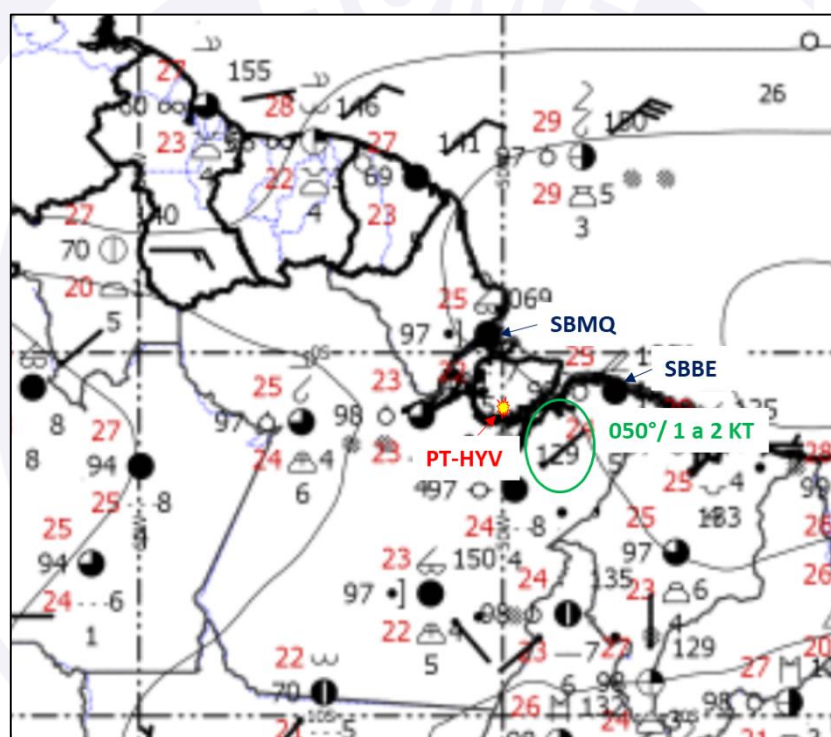
Figura 4 - Carta de Superfície das 12h00min (UTC), com atualização das 14h21min (UTC), do dia 15MAR2018. Fonte: Adaptado REDEMET.

Ainda nesse contexto, na região próxima ao evento, a Carta de Superfície das 12h00min (UTC), com atualização das 14h21min (UTC), apresentou vento com direção de 050°, com intensidade entre 1 e 2kt (Figura 4).

Analisando-se esses dados, verificou-se diferenças de direção e intensidade do vento nas regiões em torno do local da ocorrência. Entretanto, deve-se considerar que as informações provenientes das cartas são aproximadas e representam grandes extensões de áreas da região. Ao mesmo tempo, não se pode descartar a condição presente no microclima da Amazônia, que pode variar consideravelmente durante os vários períodos do dia.

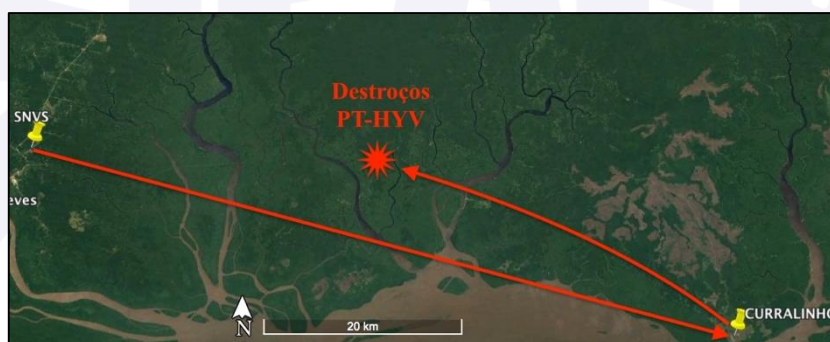
Figura 5 - Rota do PT-HYV até o local do acidente.

Em Curralinho, foi realizada uma coordenação entre os técnicos da CELPA e sua base operacional, com a expectativa da interrupção da missão. Nessa condição, foi decidido retornar para Breves, com sobrevoo de um ponto na rota, cerca de 20 NM de Curralinho, com a finalidade de averiguar outro problema na linha de transmissão (Figura 5).

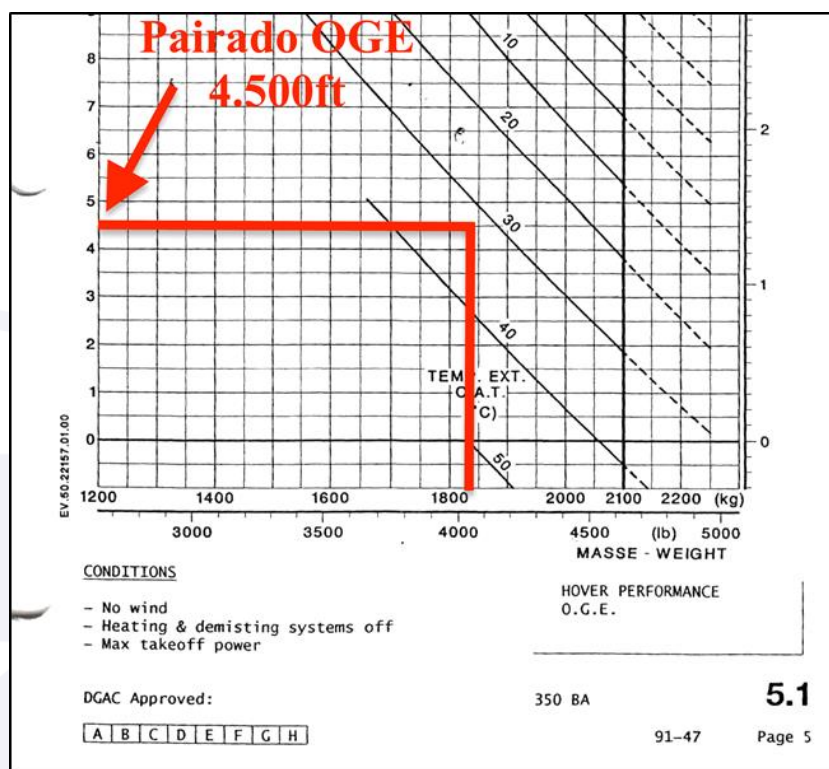
Figura 11 - Gráfico de cálculo de pairado OGE do AS 350 BA.
Fonte: Manual de voo do AS 350 BA.

Além disso, foi verificado que, no Manual de Voo do AS 350 BA, os gráficos disponíveis para cálculos relativos ao desempenho da aeronave, durante voo pairado OGE, consideravam a condição de vento igual a zero. Não havia gráficos relativos ao pairado OGE que considerassem a influência do vento no Manual de Voo.

Utilizando-se os dados de peso da aeronave (1.830kg), juntamente com o relato da temperatura externa no momento da ocorrência (32°C) e inserindo tais informações no gráfico de performance de pairado, a altitude máxima do pairado OGE, para as condições de vento nulo, era de 4.500ft (Figura 11).

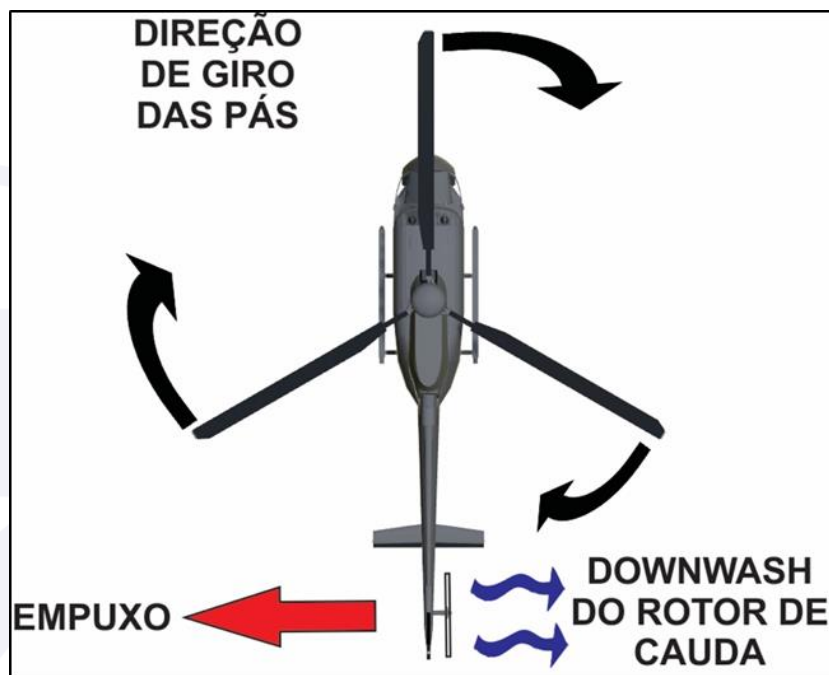
Figura 12 - Diagrama de direção do giro das pás e do empuxo do AS 350 BA.
Fonte: Adaptado <https://www.simpleplanes.com/a/d2Gucn/AS350-Ecureuil>.

Dessa forma, o PT-HYV, modelo AS 350 BA, possuía o giro do rotor principal no sentido horário, o que geraria uma guinada de nariz para a esquerda no caso de uma LTE (Figura 12).
