COMANDO DA AERONÁUTICA
CENTRO DE INVESTIGAÇÃO E PREVENÇÃO DE
ACIDENTES AERONÁUTICOS

RELATÓRIO FINAL
A-040/CENIPA/2022

OCORRÊNCIA:	ACIDENTE
AERONAVE:	PT-IXG
MODELO:	210L
DATA:	31MAR2022

O presente Relatório Final refere-se ao acidente com a aeronave PT-IXG, modelo 210L, ocorrido em 31MAR2022, tipificado como “[FUEL] Combustível”.

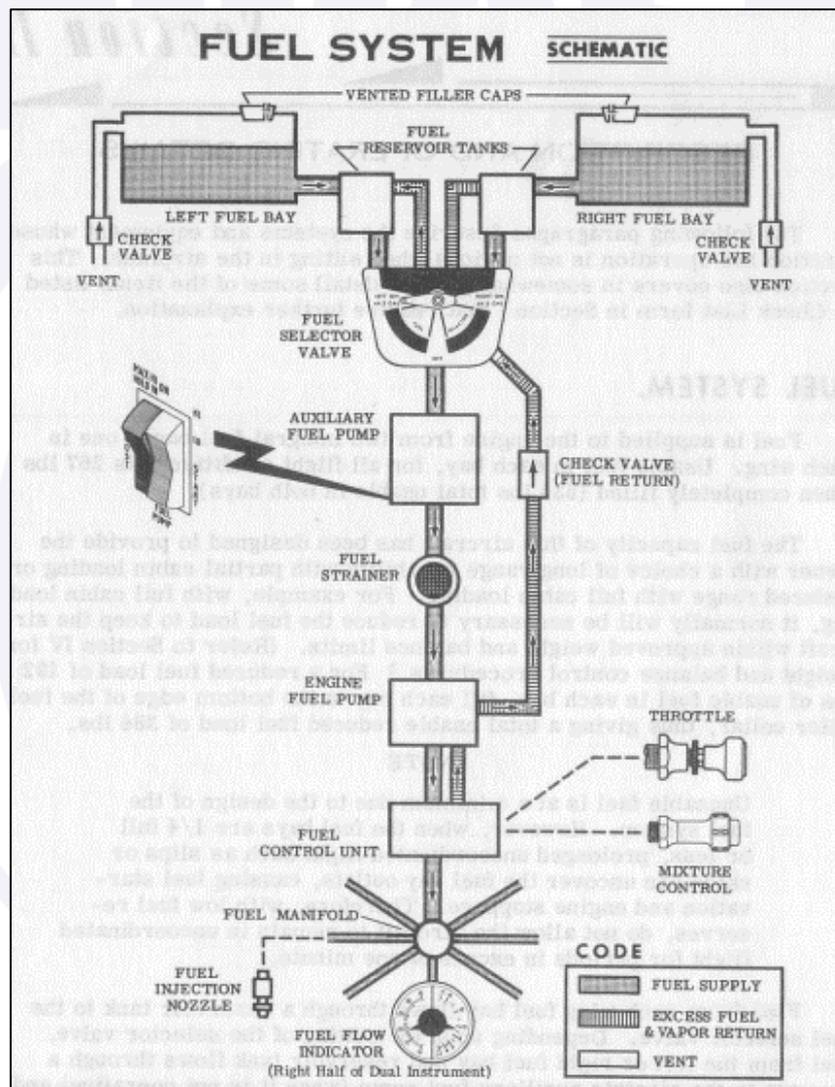
Figura 2 - Esquema do Sistema de Combustível do modelo 210L.

O modelo 210L possuía um sistema de combustível com dois tanques, sendo um em cada asa. A capacidade total de combustível utilizável era de 267 lb em cada tanque, totalizando 534 lb de combustível utilizável na aeronave.

O combustível fluía de um dos tanques de asa, direito ou esquerdo (dependendo da posição da seletora de combustível), através de um dos tanques reserva até a válvula seletora de combustível. Após a seletora, o combustível passava pela bomba elétrica, em seguida pelo filtro, para então chegar à bomba mecânica acionada pelo motor. Dessa bomba, o combustível seguia para a *Fuel Control Unit* (FCU - unidade de controle de combustível) e, em seguida, para a válvula distribuidora, que por sua vez, levava-o aos bicos injetores e alimentava o motor (Figura 2).

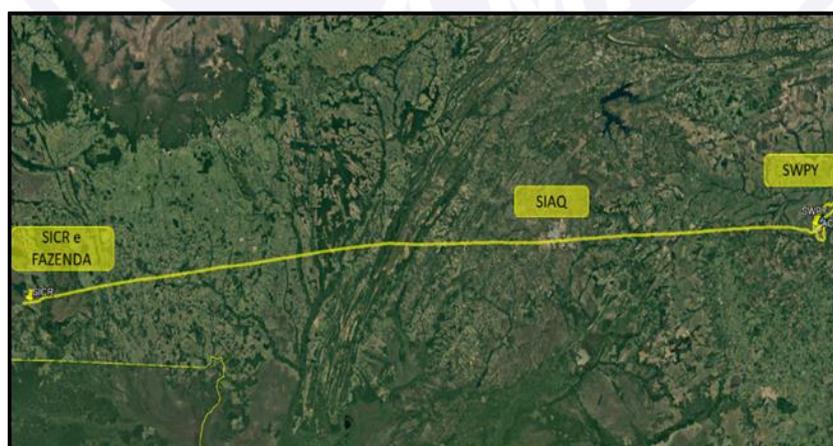
Figura 5 - Trajetória voada entre a Fazenda São José e SWPY.

De acordo com os dados obtidos da revisualização radar e da gravação da fonia do PT-IXG com o Cuiabá *Approach Control* (APP-CY - controle de aproximação de Cuiabá), na última etapa do voo, o PIC informou ter a intenção de alternar o destino para SBRD. Contudo, segundo dados extraídos do *Global Positioning System* (GPS - sistema de posicionamento global), o avião, praticamente sem desvios, manteve a proa de SWPY (Figura 5).

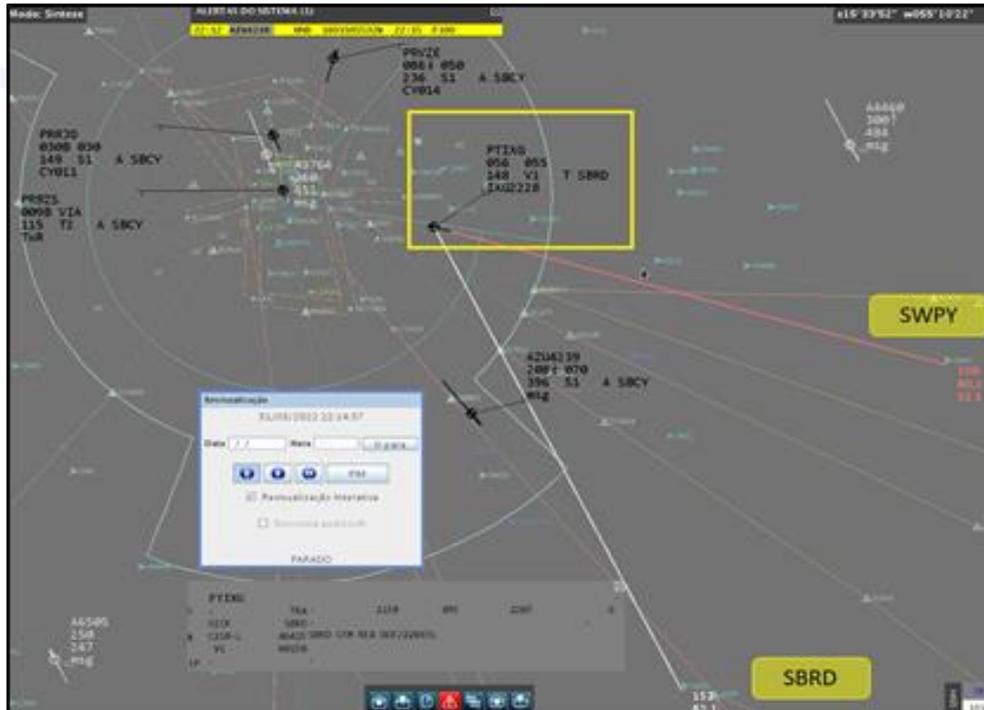
Figura 6 - O PT-IXG na TMA-CY voando na proa de SWPY.
Fonte: DECEA.

Segundo as imagens da revisualização radar, o PIC, alegando desvios de formações meteorológicas, informou que manteria a proa de SWPY e posteriormente seguiria para SBRD. A Figura 6 destaca o PT-IXG, às 22h14min (UTC), em deslocamento na Cuiabá Terminal Control Area (TMA-CY - área de controle terminal de Cuiabá), com a proa de SWPY.

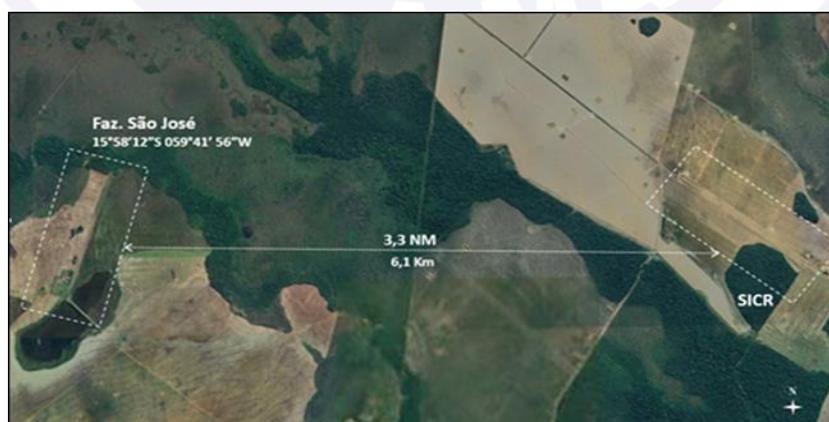
Figura 11 - Mapa contendo a pista de SICR e a Fazenda São José.
Fonte: adaptado do Google Earth.

Como a localidade não possuía uma pista registrada para atividade aérea, foi, então, apresentado um *Flight Plan* (FPL - plano de voo) VFR, no nível de voo FL085 (Figura 10), para o Aeródromo Fazenda Coração do Brasil (SICR), Pontes e Lacerda, MT, localizado a 3,3 NM a leste do real local de destino, a Fazenda São José (Figura 11). A autonomia de 5 horas foi declarada na primeira etapa.

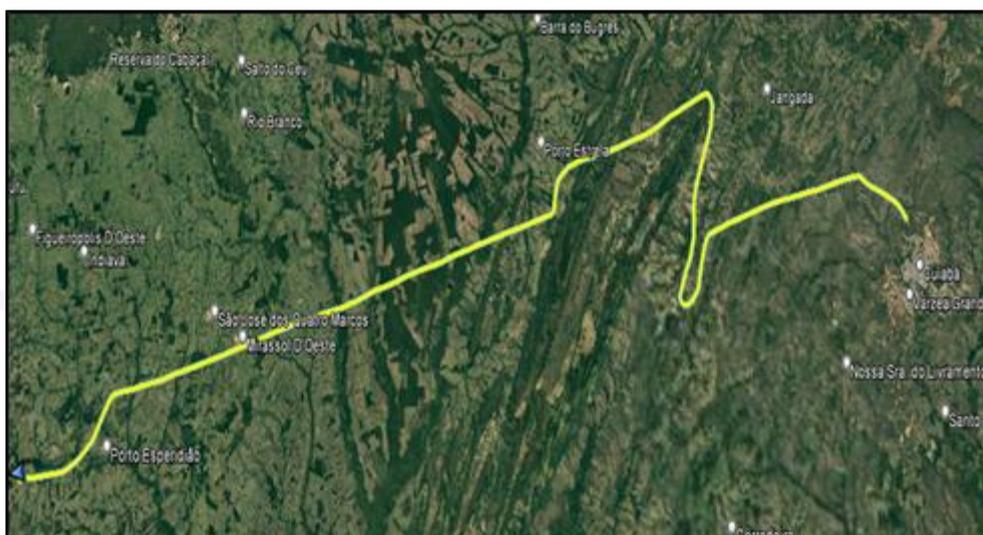
Figura 17 - Trajetória parcial do voo entre SICR e a Fazenda São José.

Esse trecho foi realizado a baixa altura, abaixo da camada de nuvens, conforme registrado pelos dados do GPS e pelas comunicações entre a aeronave e os órgãos de controle de tráfego aéreo. Além disso, verificou-se diversos desvios da trajetória direta entre SIAQ e SICR.

Como os dados do GPS não contemplaram toda a rota voada, o último registro se deu às 18h13min (UTC). Esse ponto distanciava cerca de 55 NM a leste da Fazenda São José (Figura 17).

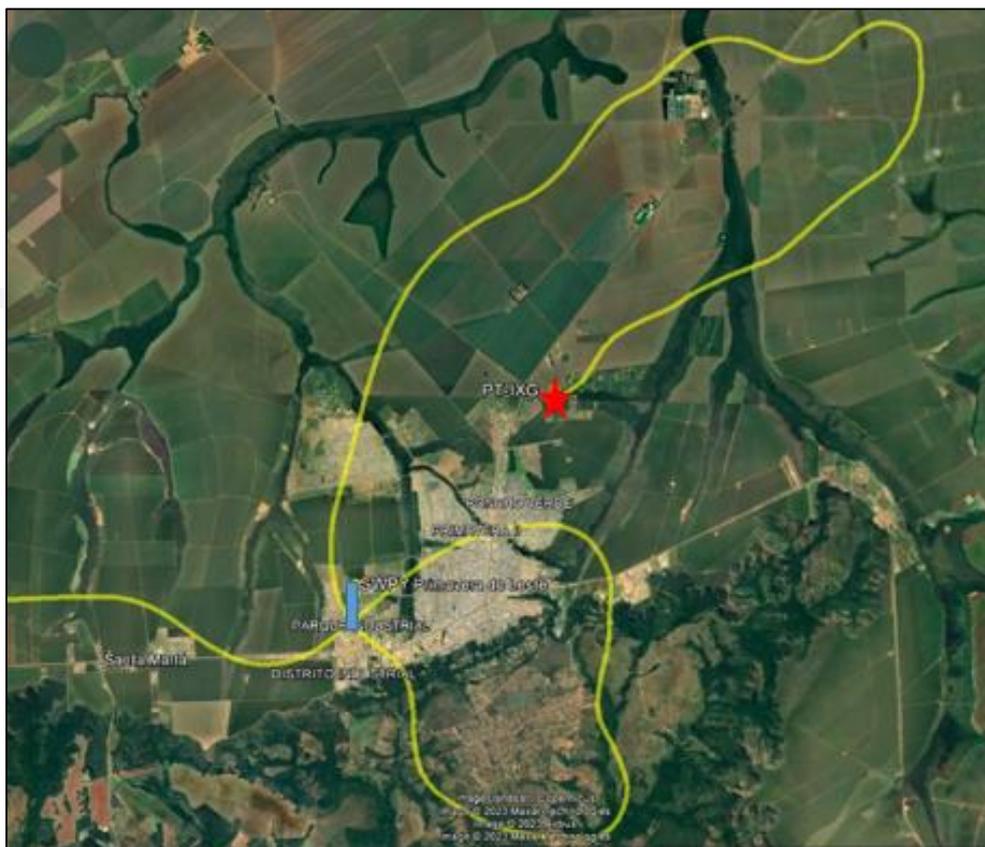
Figura 20 - Trajetória do PT-IXG sobre a cidade de Primavera do Leste, destacando a localização do aeródromo e o local do acidente.

Às 23h01min (UTC), o GPS registrou a última posição do avião, nas coordenadas 15°30'37.5"S/054°16'41.5"W, a uma altitude de 2.320 ft, distante 525 m do local do acidente.

A Figura 20 registra a trajetória estabelecida pelo avião sobre a cidade de Primavera do Leste, com destaque para a localização da pista e o local do acidente.

Por volta das 22h46min (UTC), a aeronave sobrevoou SWPY, mas provavelmente não foi possível obter contato visual com o solo, devido às condições meteorológicas degradadas. Na segunda tentativa de pouso, a aeronave novamente não obteve sucesso e arremeteu seguindo, em direção ao setor norte da cidade, afastando-se consideravelmente da pista, possivelmente, em busca de algum lugar que propiciasse visualização do solo. Em seguida, o PT-IXG curvou à direita para mais uma tentativa de aproximação, culminando na queda da aeronave às 23h01min (UTC).
