**COMANDO DA AERONÁUTICA**  
**CENTRO DE INVESTIGAÇÃO E PREVENÇÃO DE**  
**ACIDENTES AERONÁUTICOS**

**RELATÓRIO FINAL**  
**IG-190/CENIPA/2018**

| <b>AERONAVE:</b> | <b>PT-MUG</b> |
| <b>MODELO:</b> | <b>777-32WER</b> |

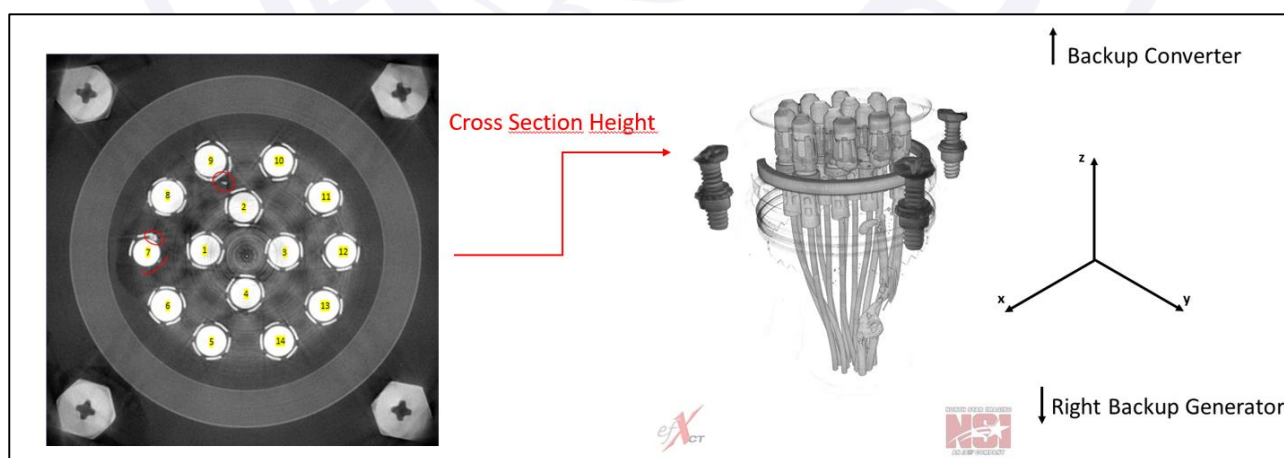
Figura 20 - Seção transversal do conector. Parte 1 de 5.

Os pontos onde foram encontrados indícios de danos são mostrados na sequência das Figuras 20 a 24, a seguir:

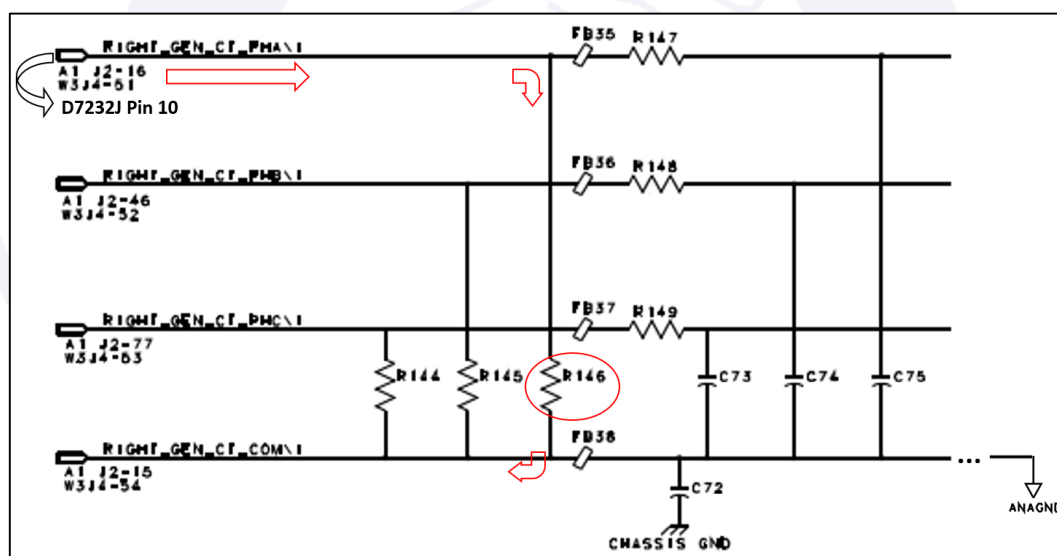
A Figura 34 mostra um possível caminho percorrido pela corrente proveniente do curto. Ela teria entrado pelo pino 10, passando pelo resistor R146 e fechando o circuito com o aterramento da aeronave (*Chassis Gnd*). Esse cenário seria condizente com os danos observados apenas no resistor R146.

Figura 34 - Circuito de monitoramento dos transformadores de corrente. As setas vermelhas indicam um possível caminho da corrente proveniente do curto circuito.  
Adaptado do CMM do Backup Converter.

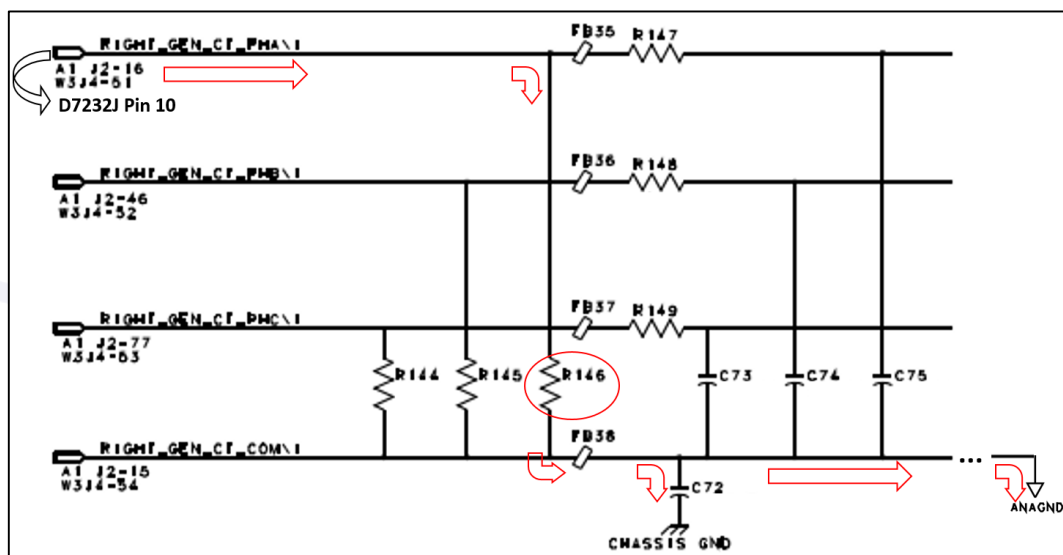
O sinal de referência denominado *RIGHT\_GEN\_CT\_COM*, mostrado na parte de baixo da Figura 35, era conectado com o aterramento analógico interno do *Backup Converter*, ANAGND, que era isolado do *Chassis Gnd*.

Figura 35 - Circuito de monitoramento dos transformadores de corrente. As setas vermelhas indicam um outro possível caminho da corrente proveniente do curto circuito. Adaptado do CMM do Backup Converter.

Ainda nesse cenário, além do curto entre uma das fases do PMG e o sinal *RIGHT\_GEN\_CT\_COM*, podem ter ocorrido falhas secundárias entre a carcaça do conector e uma das fases do PMG, o que possibilitaria criar o caminho mostrado na Figura 35, sendo condizentes com os danos encontrados na região do conector.

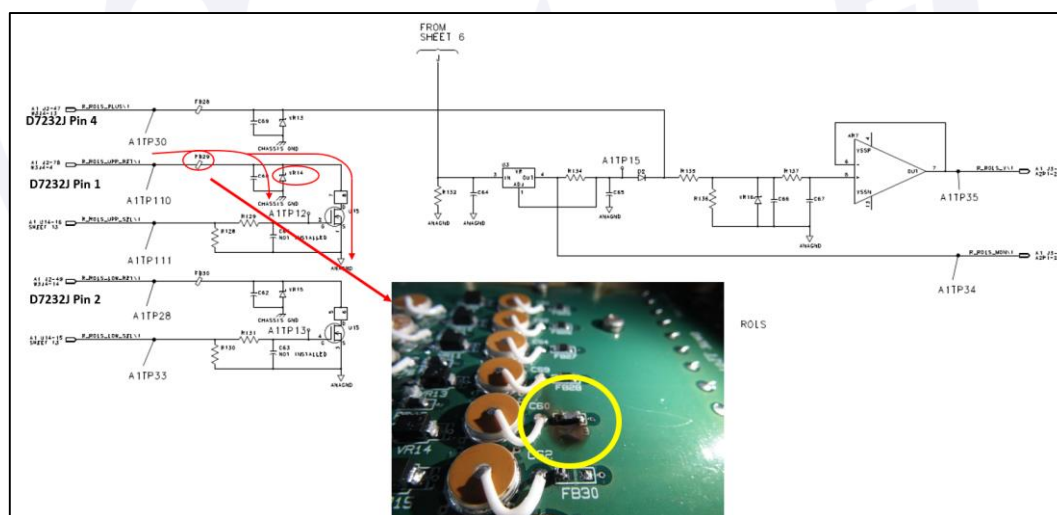
A corrente originada do curto circuito entre os pinos do PMG e o pino 1, possivelmente, percorreu o caminho mostrado na Figura 37, chegando ao aterramento analógico (ANAGND) interno ao *Backup Converter*. O caminho da corrente é condizente com os danos encontrados nos componentes FB29 e VR14.

Figura 37 - Possível caminho da corrente do PMG nos circuitos internos de monitoramento remoto do nível do óleo no *Backup Converter*. Adaptado do CMM do *Backup Converter*.

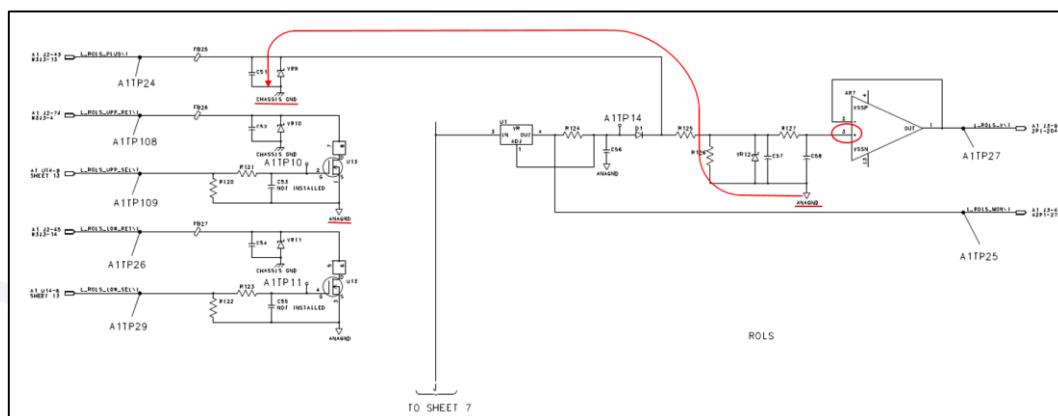
Dessa forma, a capacidade do ANAGND teria sido ultrapassada, permitindo uma fuga de corrente no circuito de monitoramento do nível do óleo do lado esquerdo para o *Chassis Gnd*. Essa corrente teria produzido uma voltagem compatível com a de ativação da mensagem *Left Low Oil Pressure Trip* na entrada 3 do amplificador AR7 (Figura 38).

Figura 38 - Possível caminho da corrente do curto no conector relacionado com a mensagem *Left Low Oil Pressure Trip*. Adaptado do CMM do *Backup Converter*.

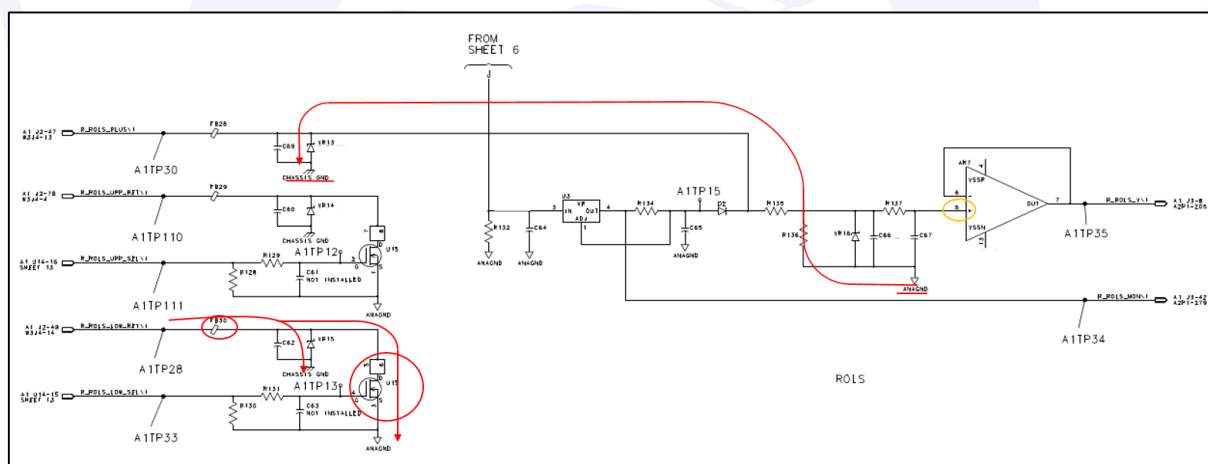
A mensagem *Right Low Oil Pressure Trip* pode ser associada à corrente originada do curto circuito entre os pinos 8, 9 e 2. O caminho da corrente neste segundo curto foi condizente com os danos encontrados nos componentes FB30 e U15 do *Backup Converter* (Figura 41).

Figura 41 - Possível caminho da corrente do curto no conector relacionado com a mensagem *Right Low Oil Pressure*. Adaptado do CMM do *Backup Converter*.

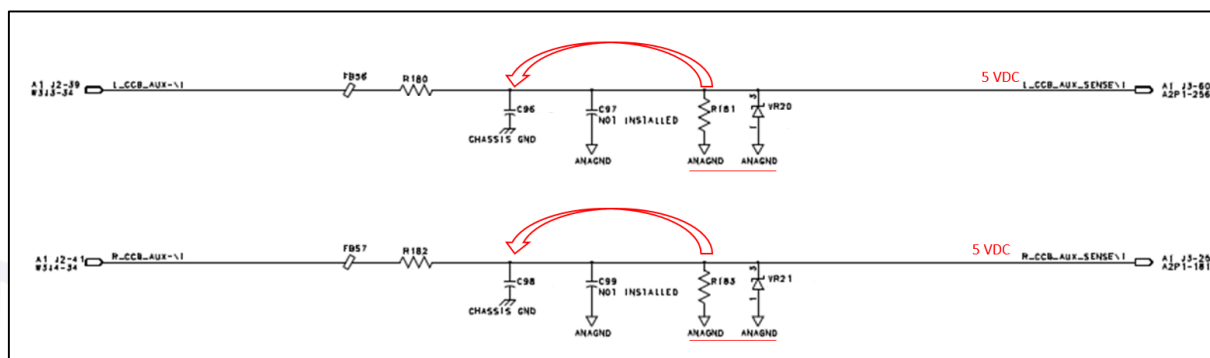
Dessa forma, de modo semelhante ao primeiro conjunto de mensagens, a capacidade do ANAGND teria sido ultrapassada permitindo uma fuga de corrente no circuito de monitoramento do nível de óleo do lado direito e, logo em seguida, no circuito de detecção da posição dos contactores (Figura 42).

Figura 42 - Possível caminho da corrente do curto circuito do conector afetando o circuito de monitoramento da posição dos contactores. Adaptado do CMM do *Backup Converter*.

A fuga de corrente, por meio do ANAGND, no circuito de monitoramento da posição dos contactores fez com que o *Backup Converter* identificasse as posições dos TBB e CCB de maneira distinta de suas efetivas posições, gerando quatro mensagens gravadas, simultaneamente, às 02h53min57s.
