COMANDO DA AERONÁUTICA
CENTRO DE INVESTIGAÇÃO E PREVENÇÃO DE
ACIDENTES AERONÁUTICOS

RELATÓRIO FINAL
IG-050/CENIPA/2017

OCORRÊNCIA:	INCIDENTE GRAVE
AERONAVE:	PT-YOL
MODELO:	AS 350 B2
DATA:	24MAR2017

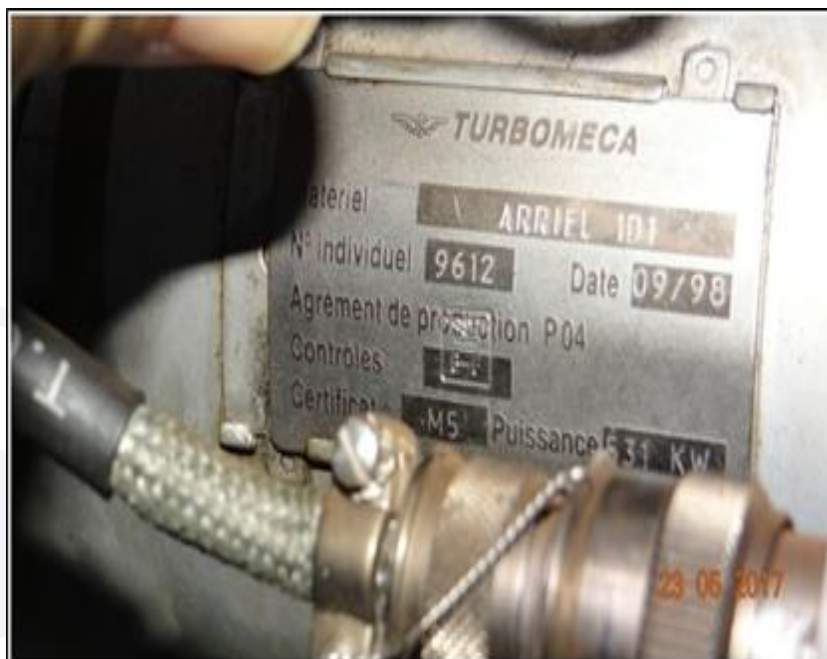
Figura 2 - Identificação do motor.

O motor *Arriel* 1D1, N/S 9612, que equipava a aeronave, foi transportado para a empresa Turbomeca, em Xerém, no Rio de Janeiro, onde foi realizado o processo de desmontagem e análise (Figura 2).
