**RELATÓRIO FINAL**  
**IG-072/CENIPA/2017**

<b>OCORRÊNCIA:</b>	<b>INCIDENTE GRAVE</b>
<b>AERONAVE:</b>	<b>PT-YSW</b>
<b>MODELO:</b>	<b>AS 350 BA</b>
<b>DATA:</b>	<b>05MAIO2017</b>

O presente Relatório Final refere-se ao incidente grave com a aeronave PT-YSW, modelo AS 350 BA, ocorrido em 05MAIO2017, classificado como “[BIRD] Colisão com ave”.

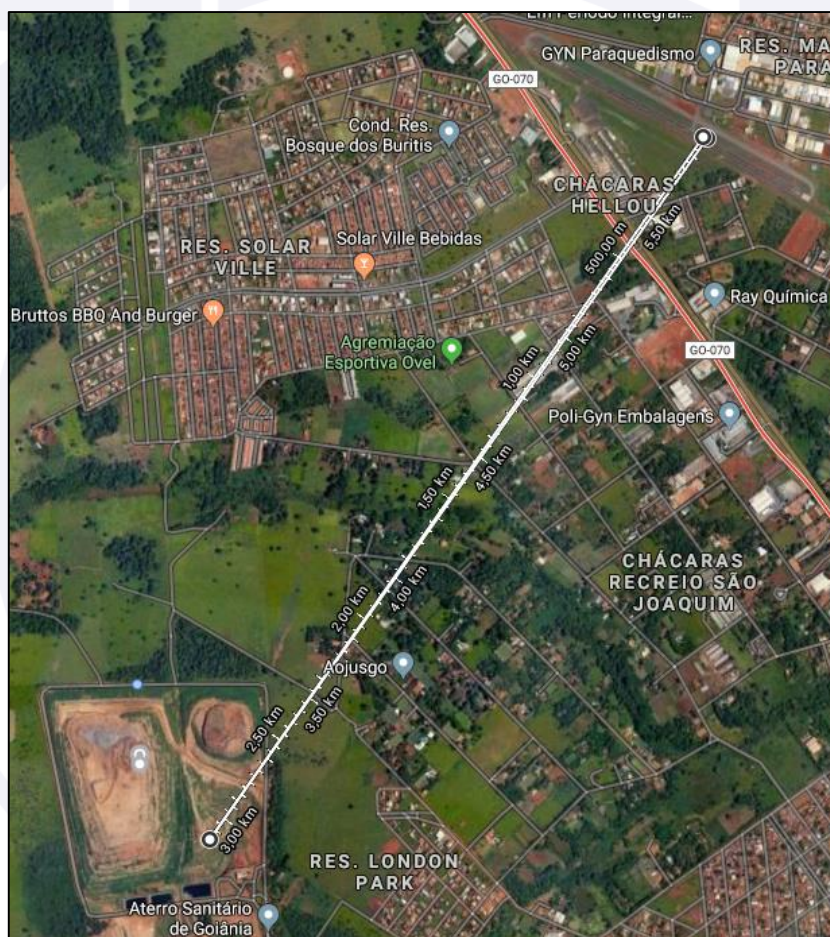
Figura 2 - Distância do aterro sanitário para SWNV.  
(Fonte: Google Maps)

Na cidade de Goiânia, GO, existiam atividades com potencial atrativo de fauna, dentre elas destacava-se o Aterro Sanitário de Goiânia, localizado nas coordenadas 16°38'44"S/ 049°21'55"W, distante cerca de 3km de SWNV (Figura 2).

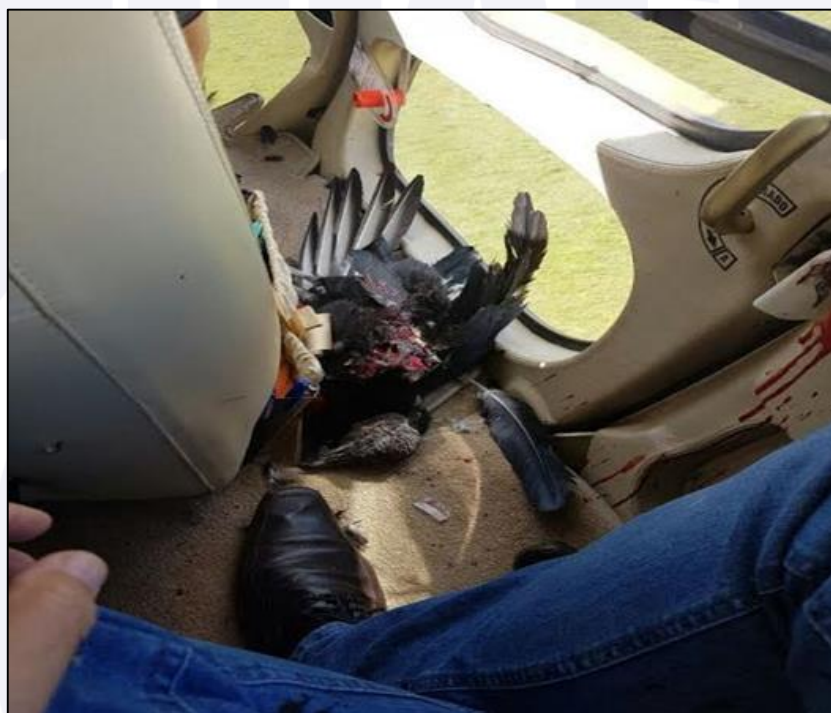
Figura 5 - Urubu-de-cabeça-preta.

Durante a aproximação final para pouso em SWNV, aproximadamente a 3nm, a aeronave colidiu contra um urubu-de-cabeça-preta (Figura 5).
