**RELATÓRIO FINAL  
A-Nº005/CENIPA/2008**

**OCORRÊNCIA: ACIDENTE AERONÁUTICO**

**AERONAVE: PT-MFK**

**MODELO: ATR-42-300**

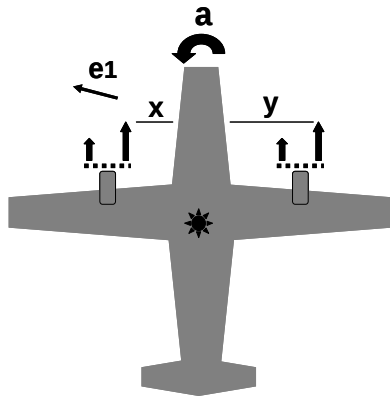
Como ilustrado na figura ao lado, durante a rotação das hélices, a pá que desce gera maior tração que a pá que sobe. Com isso, ocorre um desbalanceamento de forças em cada uma das hélices. Como o braço **y** é maior que o braço **x**, resulta o Momento anti-horário **a** (**torque**).

Do Momento criado, decorre o efeito **e1**, que é uma força que joga a aeronave para a esquerda. Tal efeito é usualmente identificado como “torque”. Quanto maior a tração das hélices, maior é o torque.

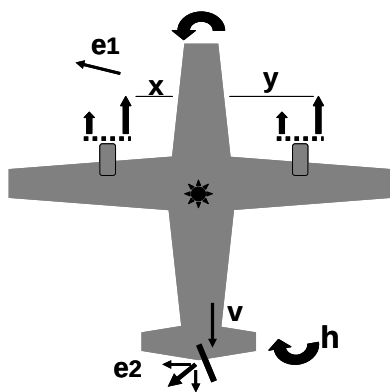
Para contrariar o torque, o piloto aplica o pedal direito, que move a superfície do leme para a direita, oferecendo maior resistência ao vento relativo **v**. Com isso, é gerado o Momento horário **h** (**pedal**), que contraria o Momento **a** (**torque**). Quanto maior a velocidade da aeronave, menor precisa ser o uso do pedal.

No entanto, conforme a figura ao lado, a deflexão do leme também resulta no efeito **e2**, que é uma força que joga a aeronave para a esquerda. Para uma dada velocidade, o efeito colateral **e2** aumenta com a deflexão do leme.

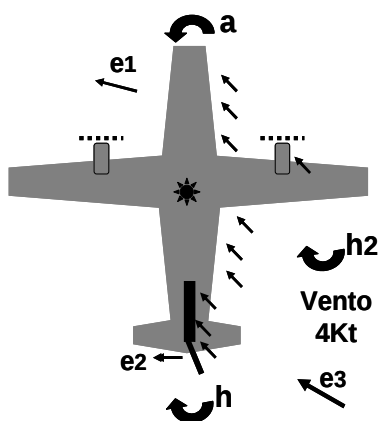
O vento reportado durante o pouso da aeronave foi de 300°/04Kt, ou seja, soprava para a frente e para a esquerda, conforme ilustrado na figura ao lado.

Devido às características da aeronave, a mesma apresenta tendência de virar o nariz para o lado de onde o vento vem, no caso, o direito, gerando o Momento horário **h2** (**vento**).

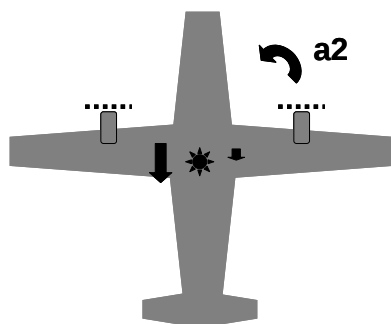
O relatório acusa que, além dos danos por impacto sofridos pelos pneus, o pneu principal número 4 (externo do trem direito) sofreu desgaste em uma área oval na banda de rodagem, com reversão das características vulcanização (foto) e diminuição do grau de dureza da borracha, alterações condizentes com

a ocorrência de hidroplanagem.

Portanto, o cotejamento da teoria com as evidências apontadas pelo exame dos pneus, permite inferir que a aeronave, no caso do pneu externo do trem de pouso direito, sofreu hidroplanagem com destruição da borracha do pneu.

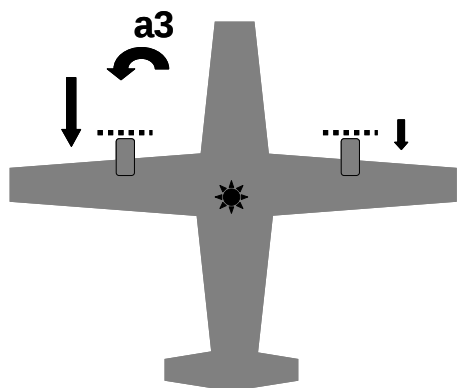
A Tabela 7 também é útil para comprovar a ocorrência de hidroplanagem nos demais pneus, senão do tipo **com destruição da borracha**, do tipo **dinâmica parcial** ou do tipo **viscosa**. Constata-se que, após a aplicação do pedal a partir do segundo 2, o efeito aparece entre os segundos 4 e 7, quando ocorre um aumento de proa (giro horário). No entanto, a proa volta a diminuir a partir do segundo 7, mantendo a queda até a saída da aeronave da pista.

Isto ocorreu porque, após queda nos momentos antes do toque (redução do motor), a partir do segundo 3 o torque no motor esquerdo é maior que no motor direito. Após breve retardo, a tração diferencial, com o passo das hélices entrando em **reverso** (indicada por Low Pit), provoca um Momento anti-horário **a3**.

O Momento **a3 (reverso)** soma-se aos momentos anti-horários **a (torque)** e **a2 (trem)**, sobrepujando os momentos horários **h (pedal)** e **h2 (vento)**, já comentados anteriormente.

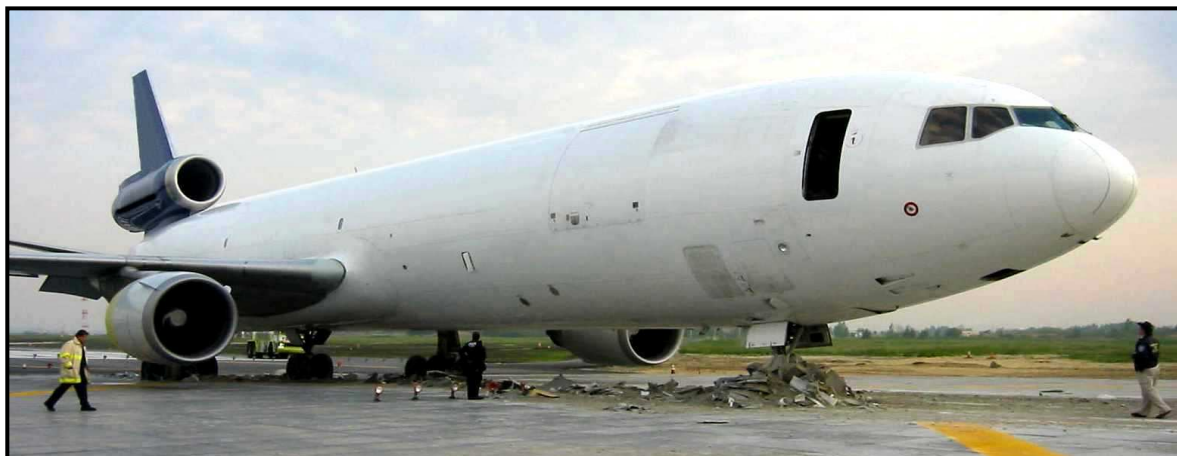
*Em 30/05/2003, este MD-11 foi retido pelo EMAS instalado no Aeroporto Internacional de Nova Iorque. Não houve reportes de vítimas ou de danos à aeronave.*

Com base no exposto, recomenda-se a instalação nas cabeceiras de SBSP (e onde mais for julgado necessário) de superfícies retentoras denominadas EMAS (*Engineered Materials Arresting System*), uma medida capaz de baixar o risco das operações a um patamar aceitável.

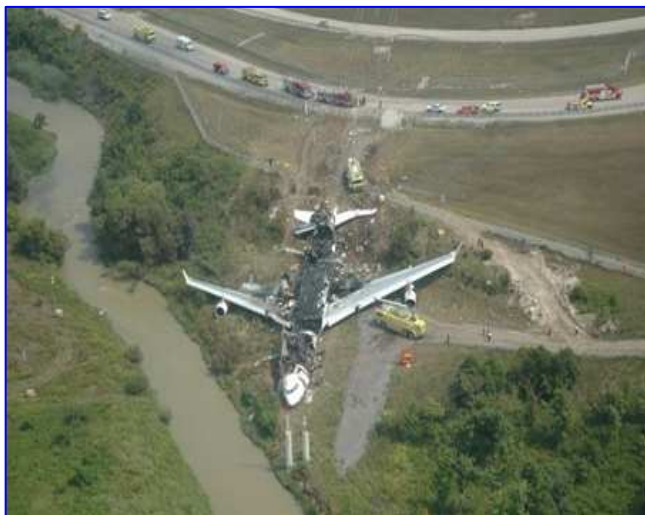
Quando o produto da massa ( $m$ ) e da velocidade ( $v$ ) da aeronave é elevado (algo esperado com aeronaves B-737 e A-320), a mera resistência oferecida pelo terreno somada ao uso dos sistemas eventualmente disponíveis (freios e/ou reverso) não basta para assegurar a parada da aeronave na RESA. De fato, diversos acidentes comprovam que a RESA não garante, por si só, uma parada segura. A foto ao lado ilustra um acidente ocorrido em 2005, em Toronto, Canadá.

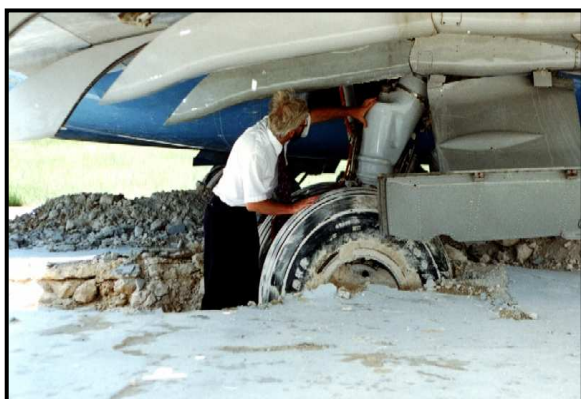
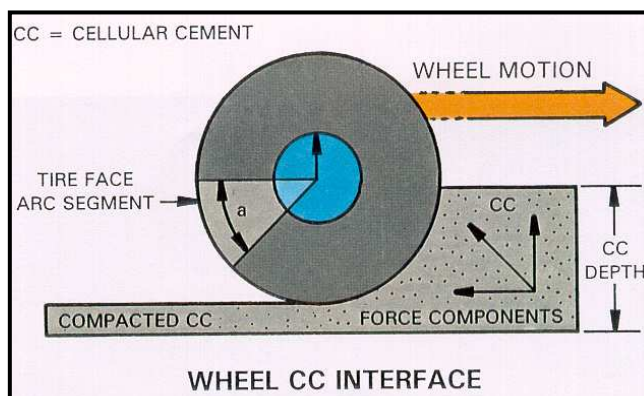
Abaixo está ilustrado o princípio de funcionamento do EMAS, que consiste na instalação, no prolongamento da pista, de uma superfície especialmente concebida para ceder ao peso da aeronave, desacelerando-a. O EMAS coloca todo o esforço nos trens de pouso e, assim, usualmente minimiza os danos à aeronave.
