RELATÓRIO FINAL
A-112/CENIPA/2022

OCORRÊNCIA:	ACIDENTE
AERONAVE:	PU-ERW
MODELO:	WEGA
DATA:	03OUT2022

O presente Relatório Final refere-se ao acidente com a aeronave PU-ERW, modelo WEGA, ocorrido em 03OUT2022, tipificado como “[LOC-I] Perda de controle em voo”.

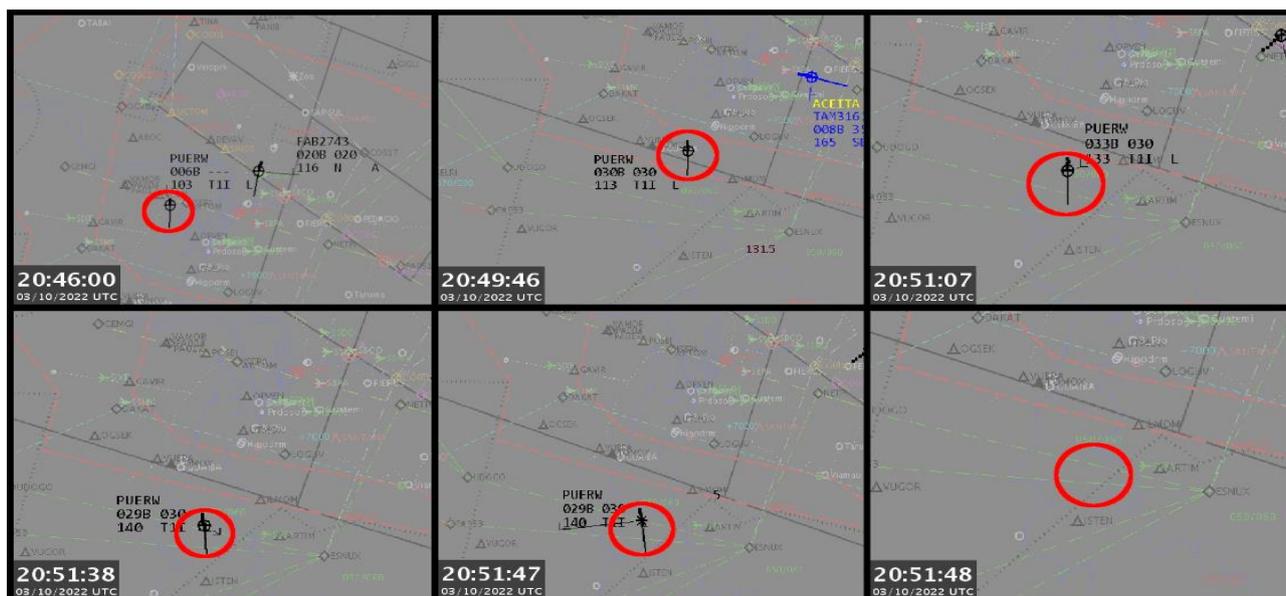
As imagens radar obtidas junto ao Segundo Centro Integrado de Defesa Aérea e Controle de Tráfego Aéreo (CINDACTA II) mostraram que a aeronave permaneceu sobre o Lago Guaíba, localizado no município de Porto Alegre, RS, em direção à região sudoeste de SBPA, em subida para 3.000 ft. Em determinado momento do voo, às 20h51min48s (UTC), ocorreu a perda total de contato radar da aeronave. (Figura 2).

Figura 2 - Deslocamento do PU-ERW na imagem radar, desde a sua decolagem até a perda de contato radar.

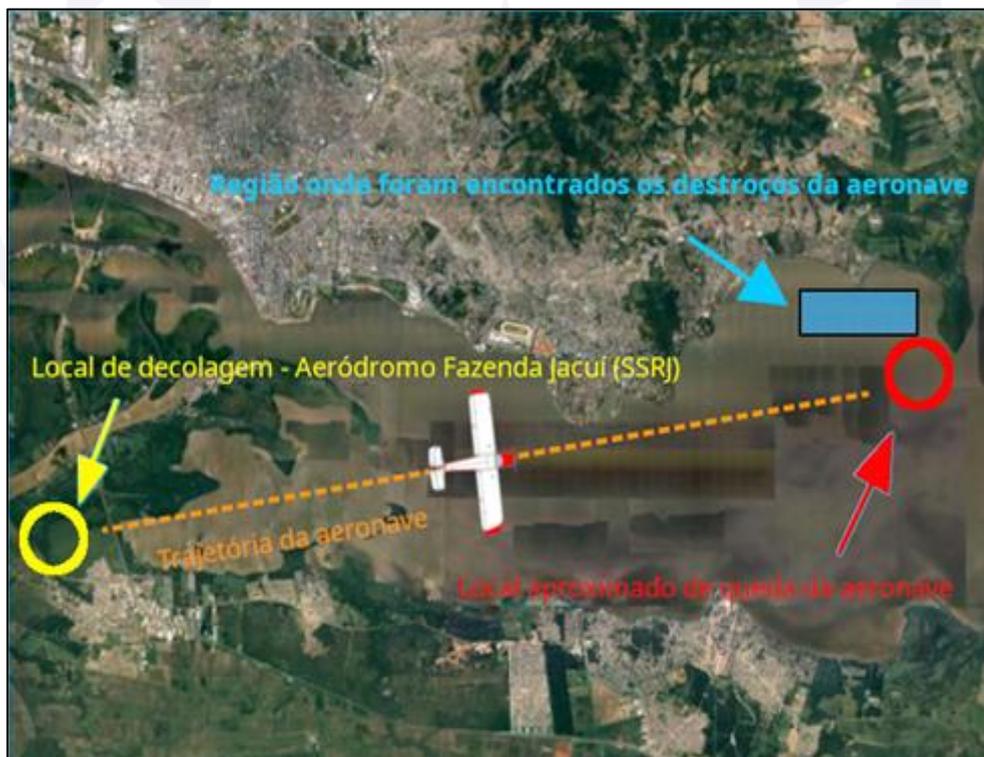
Os destroços foram encontrados nas coordenadas geográficas 30°10'44"S/051°14'08"W, em uma área alagada, localizada às margens do Lago Guaíba a, aproximadamente, 11 NM a sudeste de SSRJ, nas proximidades da rota pretendida (Figura 3).

Figura 3 - Trajetória do PU-ERW do Aeródromo Fazenda Jacuí até o momento da colisão contra o Lago Guaíba.

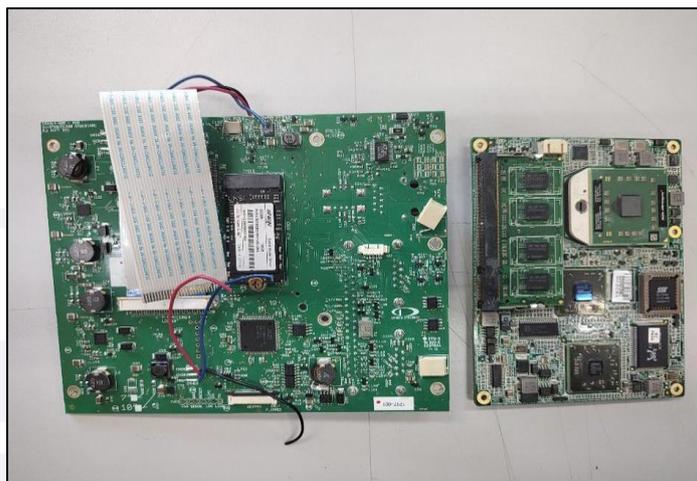
Figura 12 - Placas dos componentes SV-D1000 *display* recuperadas após o acidente.

Os dispositivos foram encaminhados ao Laboratório de Leitura e Análise de Dados de Gravadores de Voo (LABDATA) do Centro de Investigação e Prevenção de Acidentes Aeronáuticos (CENIPA), que os enviaram à empresa *Dynon Avionics*, onde foi realizado o *download* dos dados com sucesso.

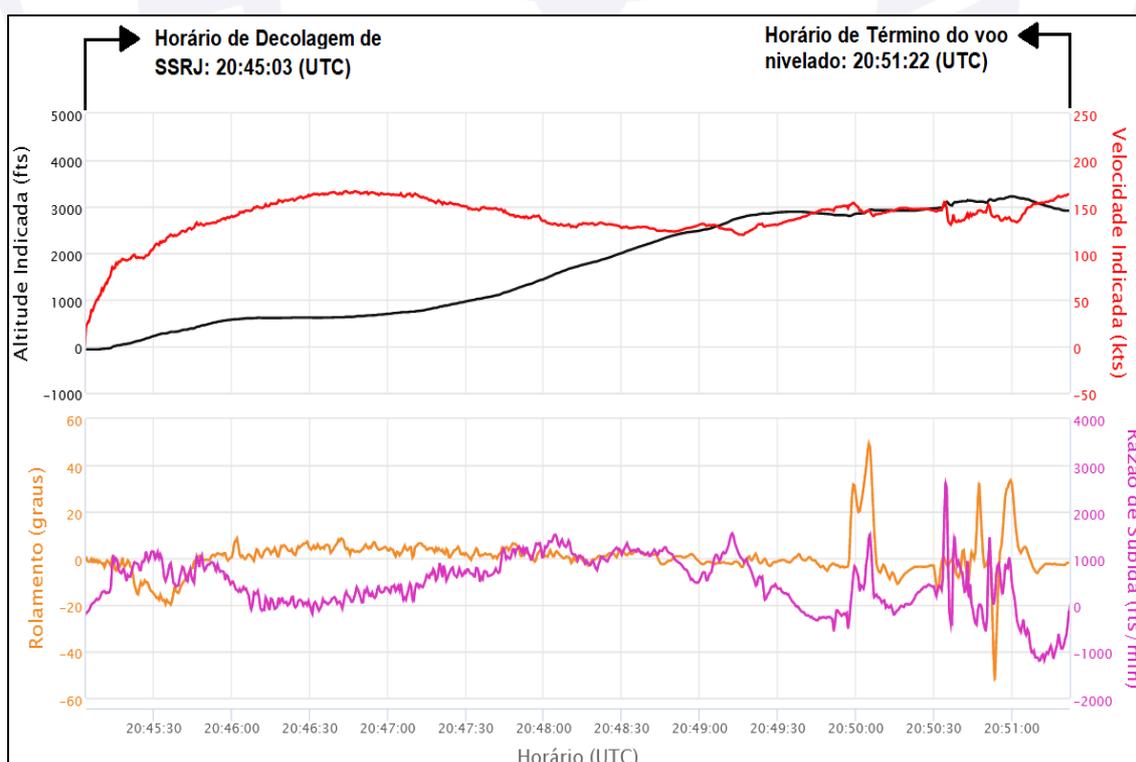
Os dados extraídos descreviam que, após a decolagem de SSRJ, a aeronave buscou a proa sul, ascendendo para 3.000 ft, variando sua velocidade indicada entre 140 kt e 160 kt; após o nivelamento, manteve-se em voo reto e nivelado até 20h51min22s (UTC) (Figura 13).

Figura 13 - Dados de voo da aeronave, desde a decolagem até o último momento de registro dos dados.

Às 20h51min22s (UTC), a aeronave iniciou um movimento de rolamento para o lado esquerdo. Na sequência, a aeronave completou uma volta completa em torno do seu eixo longitudinal. Nesse intervalo de tempo, houve amplas variações nos parâmetros de voo. A aeronave subiu para 3.300 ft, aumentando sua velocidade para 190 kt.

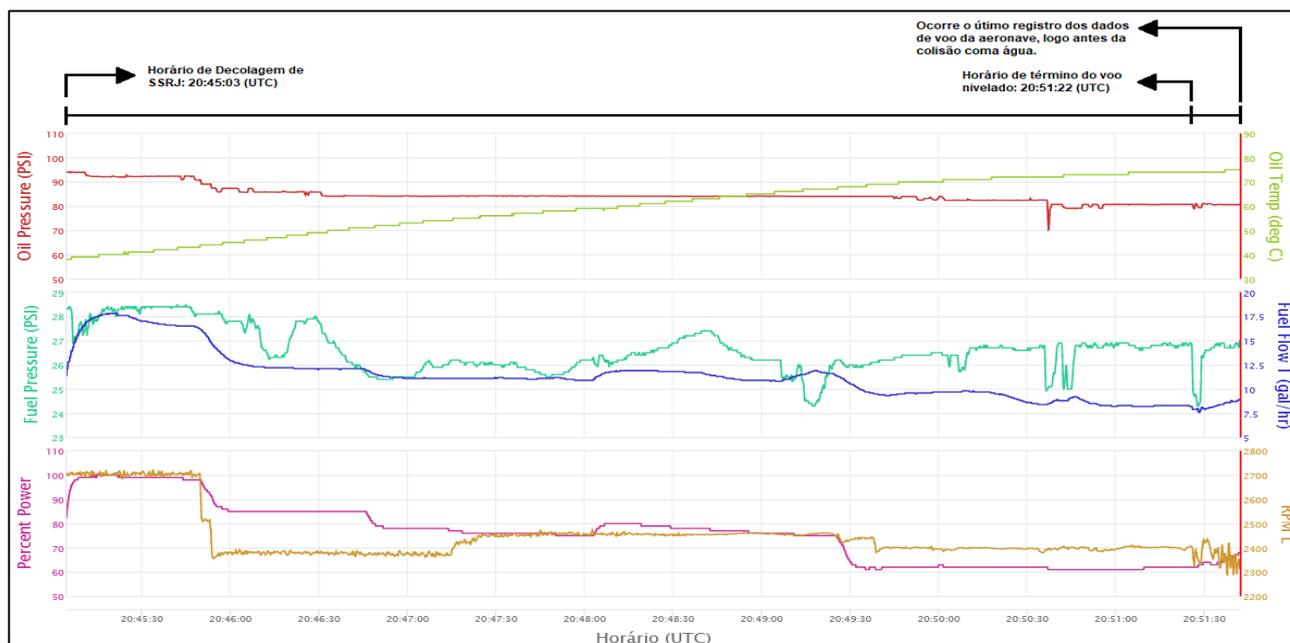
Durante o período registrado, a porcentagem de potência variou entre 60% e 100%.

A faixa normal de operação da hélice do motor era de 700 RPM até 2.700 RPM. Nesse período registrado, houve variações entre 2.286 RPM e 2.714 RPM.

Figura 15 - Dados de voo da aeronave, desde a decolagem até o último momento de registro dos dados.
