**COMANDO DA AERONÁUTICA**  
**CENTRO DE INVESTIGAÇÃO E PREVENÇÃO DE**  
**ACIDENTES AERONÁUTICOS**

**RELATÓRIO FINAL SIMPLIFICADO**

DADOS DA OCORRÊNCIA			
<b>DATA - HORA</b>	<b>INVESTIGAÇÃO</b>	<b>SUMA N°</b>	
18FEV2023 - 14:30 (UTC)	SERIPA IV	A-031/CENIPA/2023	
<b>CLASSIFICAÇÃO</b>	<b>TIPO(S)</b>		
ACIDENTE	[SCF-PP] FALHA OU MAU FUNCIONAMENTO DO MOTOR		
<b>LOCALIDADE</b>	<b>MUNICÍPIO</b>	<b>UF</b>	<b>COORDENADAS</b>
ÁREA DESCAMPADA PRÓXIMA À RODOVIA LUIZ DE QUEIROZ	AMERICANA	SP	22°44'44"S 047°16'42"W

DADOS DA AERONAVE		
<b>MATRÍCULA</b>	<b>FABRICANTE</b>	<b>MODELO</b>
PU-SLP	INDÚSTRIA PAULISTA DE AERONÁUTICA (INPAER)	CONQUEST 180 LSA
<b>OPERADOR</b>	<b>REGISTRO</b>	<b>OPERAÇÃO</b>
PARTICULAR	PET	PRIVADA

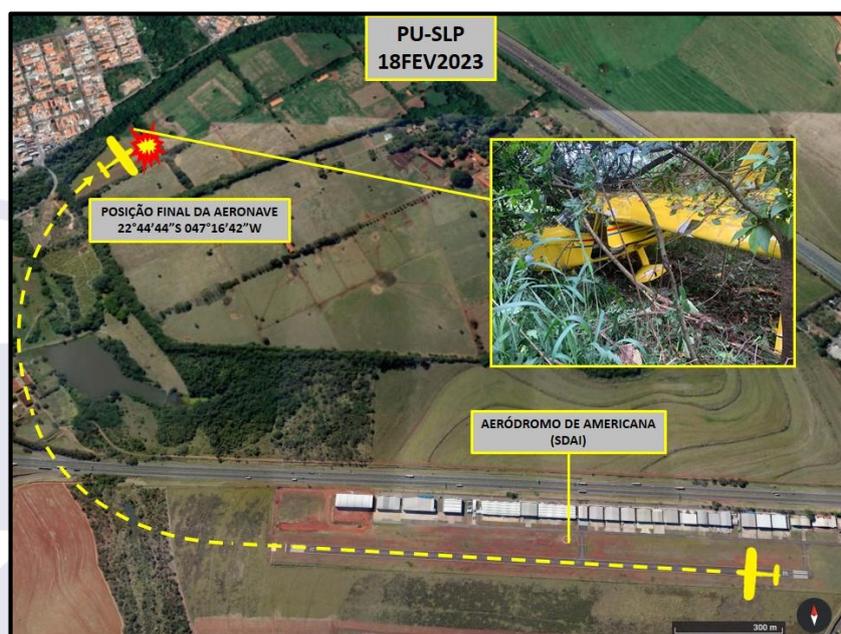
Figura 2 - Representação do deslocamento estimado da aeronave.

Em contato com o operador, foi reportado que a aeronave decolou de SDAI com destino a SDLL. Depois da decolagem, teria ocorrido o apagamento do motor da aeronave, levando-a a um pouso de emergência. Durante o pouso, teriam ocorrido impactos com uma cerca e algumas árvores situadas após a área descampada, causando danos substanciais na aeronave.

O deslocamento estimado da aeronave desde a decolagem até o ponto de pouso final foi representado na Figura 2.
