COMANDO DA AERONÁUTICA
CENTRO DE INVESTIGAÇÃO E PREVENÇÃO DE
ACIDENTES AERONÁUTICOS

RELATÓRIO FINAL
IG-114/CENIPA/2016

OCORRÊNCIA:	INCIDENTE GRAVE
AERONAVE:	PP-EJK
MODELO:	AS 350 B2
DATA:	31AGO2016

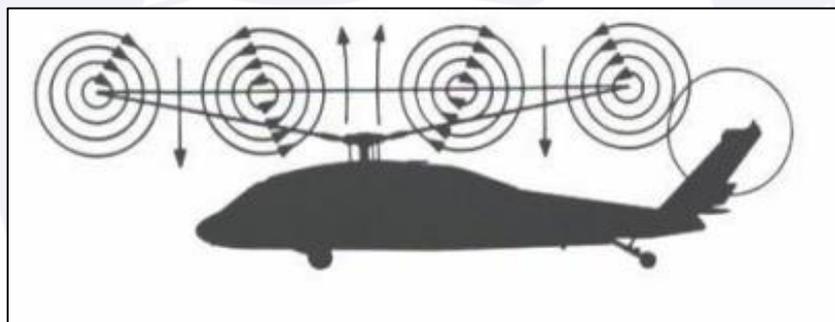
Figura 2 - Estado de anéis de vórtice. Fonte: MCA 3-6.

Ocorria quando o helicóptero estava em velocidade inferior à de sustentação translacional, com razão de descida igual a aproximadamente $\frac{1}{4}$ da velocidade do *downwash* e comando de passo coletivo parcialmente aplicado.

Os efeitos do vórtice atingiam seu pico quando a razão de descida alcançava valores aproximadamente iguais a $\frac{3}{4}$ da velocidade induzida, provocando fortes vibrações e oscilações não comandadas de *pitch* e *roll*, podendo chegar à perda de controle da aeronave (Figura 2).

A recuperação do controle do helicóptero, segundo a *Safety Information Notice* N° 2335-S-00, poderia ser feita agindo sobre o cíclico e/ou coletivo. No entanto, de acordo com o sistema de rotor, uma ação somente no cíclico poderia ser insuficiente para modificar a atitude do helicóptero e aumentar a velocidade. Assim, para recuperar o controle do helicóptero, o coletivo deveria ser reduzido para o passo mínimo. Contudo, a perda de altura durante a recuperação do controle pela redução do passo coletivo era superior à perda correspondente de altura pela ação no cíclico, devido ao fato de a razão de descida em autorrotação com baixa velocidade ser muito alta.
