COMANDO DA AERONÁUTICA
CENTRO DE INVESTIGAÇÃO E PREVENÇÃO DE
ACIDENTES AERONÁUTICOS

RELATÓRIO FINAL
IG-111/CENIPA/2020

OCORRÊNCIA:	INCIDENTE GRAVE
AERONAVE:	PP-MRA
MODELO:	AS 350 B3
DATA:	13SET2020

O presente Relatório Final refere-se ao incidente grave com a aeronave PP-MRA, modelo AS 350 B3, ocorrido em 13SET2020, classificado como “[LOC-I] Perda de controle em voo”.

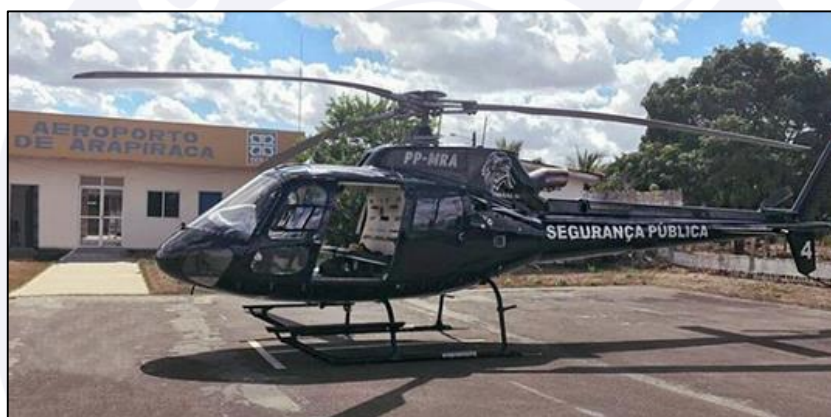
Figura 1 - Helicóptero PP-MRA no pátio de manobras de SNAL.

A aeronave não teve danos.

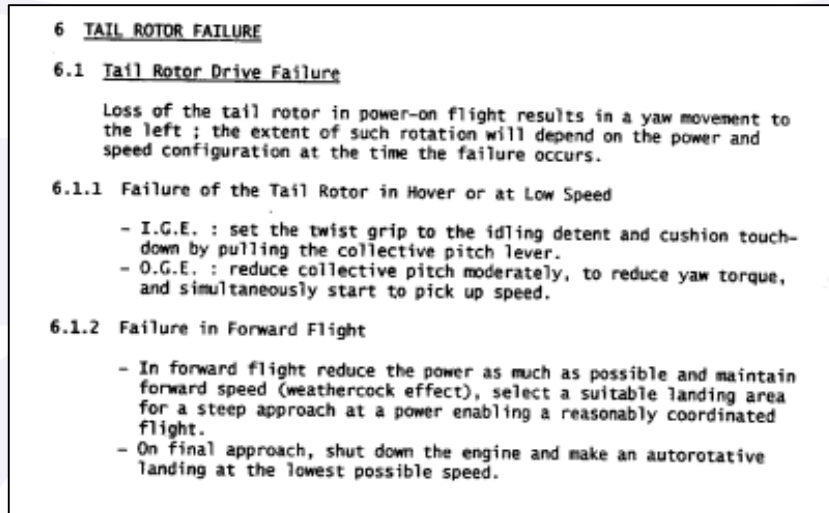
Figura 2 - Falha do rotor de cauda. Fonte: *Flight Manual* AS 350 B3.

O item 6 *Tail Rotor Failure*, da Seção 3.1 - *Emergency Procedures*, do *Flight Manual* do AS 350 B3 registava que uma falha do rotor de cauda em um voo com potência resultaria em uma guinada para a esquerda, e que a velocidade do giro dependeria da potência e da velocidade no momento do evento (Figura 2).

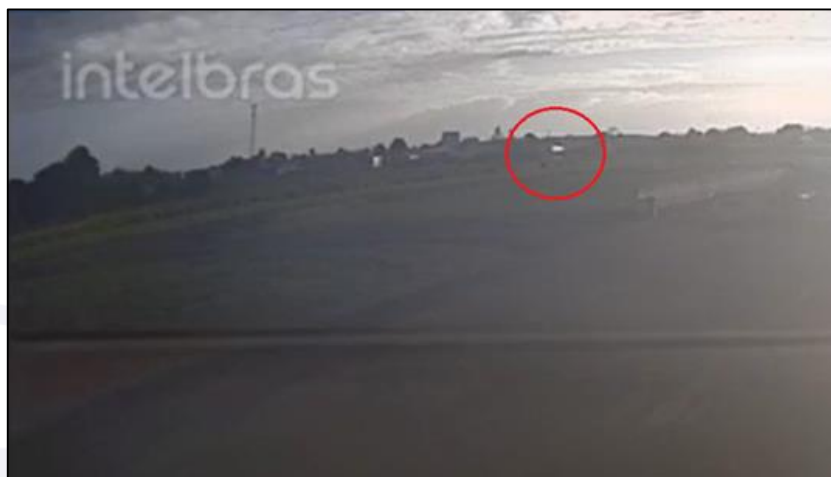
Figura 3 - Ponto 1, taxiamento aéreo sobre a pista.

A aproximação foi realizada para a cabeceira 10 de SNAL. Na sequência, o helicóptero taxiou sobre a pista de pouso, reduzindo a velocidade (Figuras 3 e 4).

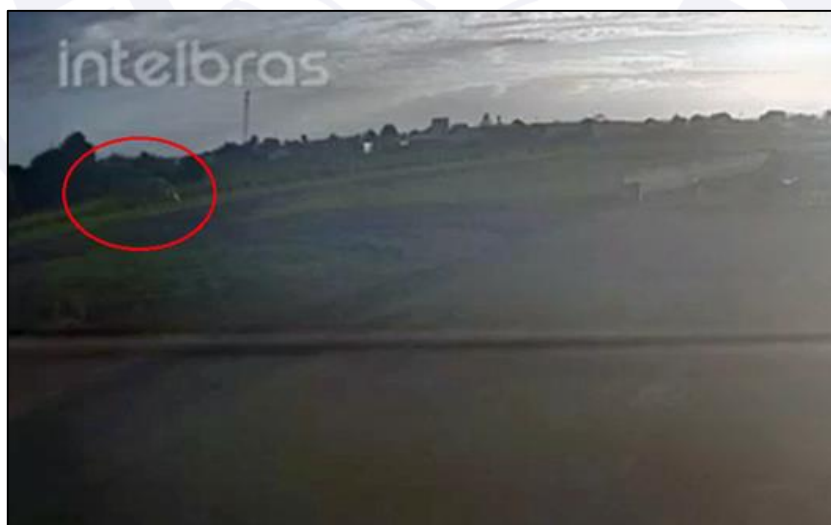
Figura 5 - Ponto 3, taxiamento aéreo sobre a *taxiway*.

A perda de controle ocorreu ao fim da conversão de 90° à esquerda para ingresso na *taxiway* que dava acesso ao pátio de manobras (Figuras 5 e 6).

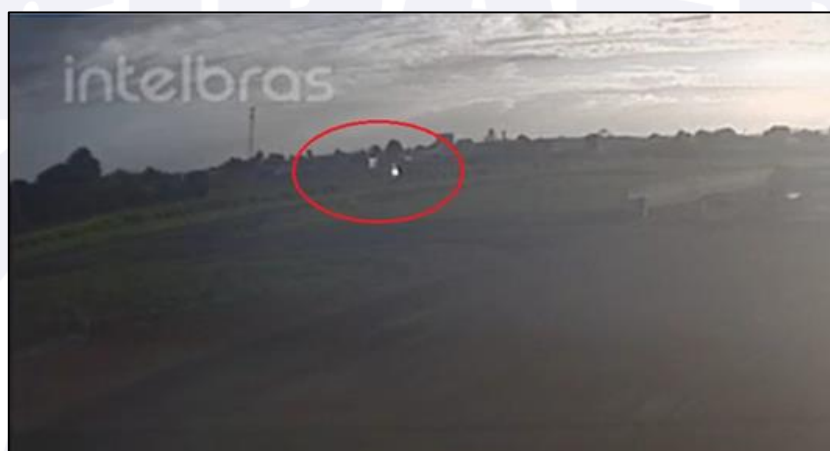
Figura 10 - Ponto 8, aeronave controlada.

Em seguida, o PIC decidiu arremeter para a realização de um circuito de tráfego visual, que culminou com o pouso final.

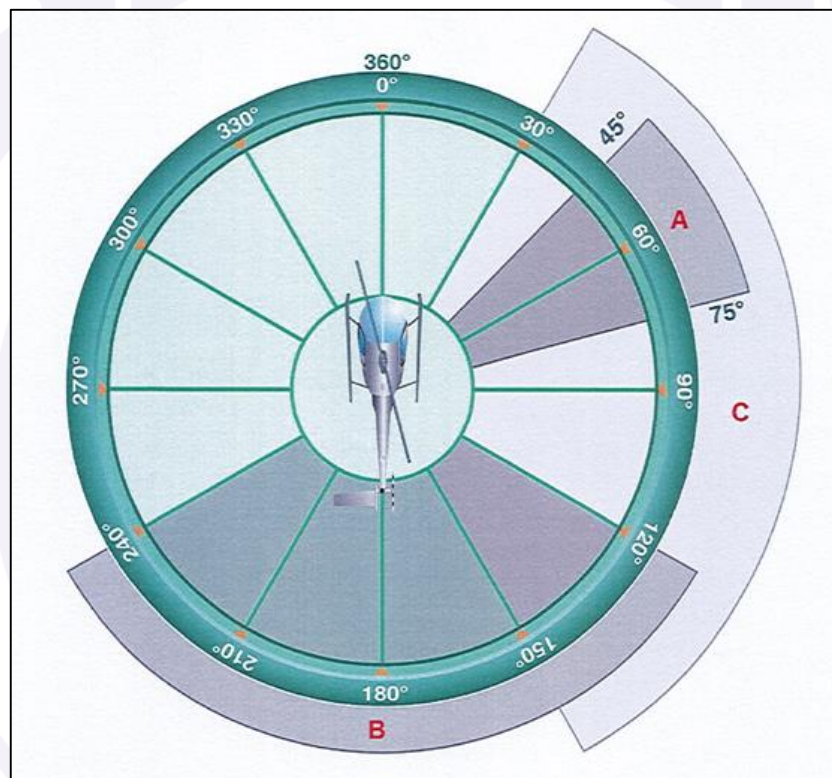
Figura 12 - LTE para helicóptero com sentido horário do Rotor Principal.

Ventos relativos de 45° a 75° (setor frontal direito) a velocidades de cerca de 10 a 30 kt podem induzir vórtices do rotor principal em direção ao rotor de cauda (Figura 12, letra "A"). Em consequência, o rotor de cauda pode operar em um ambiente extremamente turbulento, produzindo uma redução de tração à medida que entra na área do vórtice do disco do rotor principal.

Ventos de cauda de 120° a 240° tipicamente causam um aumento na carga de trabalho do piloto (Figura 12, letra "B"). Dada a influência do vento relativo na fuselagem e na deriva vertical, os ventos de cauda atuam como um acelerador na taxa de guinada, exigindo uma ação corretiva no pedal para contrariar a tendência da aeronave de se alinhar com o vento. Um atraso nessa correção ou no controle da taxa de guinada desejada pode dar início a um giro acelerado no eixo vertical.

Ventos relativos de 30° a 150° (setor direito) podem ocasionar o desenvolvimento do estado de anéis de vórtice do rotor de cauda (Figura 12, letra “B”). Uma vez que o rotor de cauda impulsiona o fluxo de ar da esquerda para a direita (perspectiva de visão superior da aeronave), ventos laterais do setor direito se opõem a este movimento da massa de ar imposto pelo rotor de cauda. Assim, podem-se desenvolver condições para a formação do estado de anéis de vórtice, causando um fluxo não uniforme e instável no rotor de cauda, com consequente oscilação da tração deste rotor e desvios em guinada do helicóptero.

Algumas condições presentes contribuíram para a guinada inesperada, como giro de cauda pela direita para ingressar na *taxiway*, com vento de direita e de cauda (Figura 12), além de elevado peso bruto com velocidade à frente inferior a 30 kt.

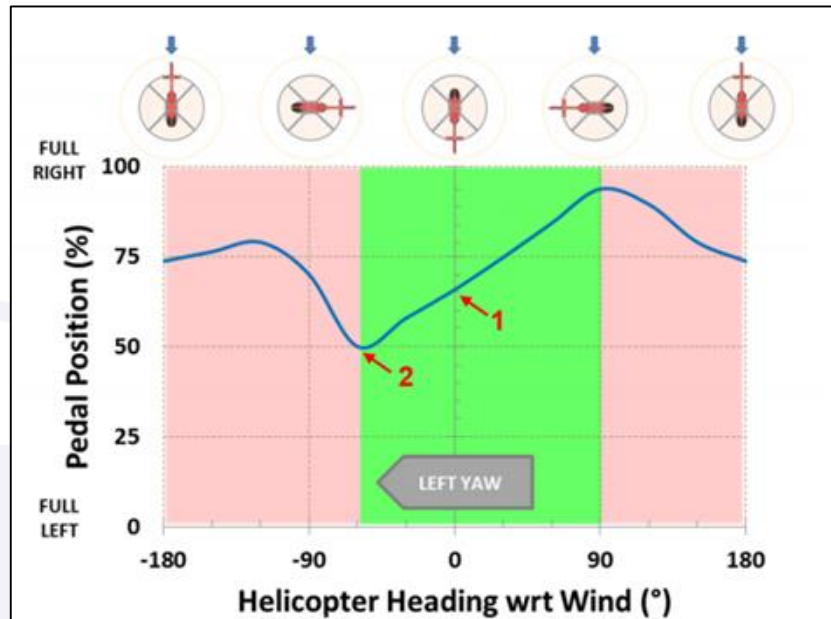
Figura 13 - Posição estabilizada de pedal em função do vento relativo.
Fonte: Airbus Helicopters.

Para a descrição do fenômeno, utilizou-se um gráfico constante na *Safety Information Notice* N° 3297-S-00, que abordava a curva de posição do pedal, em função da direção de incidência do vento relativo do helicóptero, em uma condição estabilizada de pairado. Para cada combinação de peso, altitude, temperatura e velocidade do vento havia uma curva correspondente (Figura 13).

Com referência a um helicóptero com rotação do rotor principal no sentido horário, a manutenção de um pairado com vento relativo de 0° (número 1 da Figura 13, vento alinhado com a proa do helicóptero) requer a aplicação de cerca de 65% de pedal, ou seja, com pedal um pouco mais próximo do batente de pedal direito (parte superior do gráfico) do que do batente esquerdo (parte inferior do gráfico).

Além disso, a área verde da Figura 13 corresponde ao intervalo de direção do vento em que o helicóptero é estável em guinada. Neste intervalo, se houver uma rajada de vento alterando a proa do helicóptero de 0° para -10° sem nenhuma entrada de comando no pedal (eixo x para a esquerda sem variação no eixo y), a porcentagem do pedal irá se situar em uma posição acima da curva (helicóptero da proa Norte para a proa 350° , o que equivale a uma proa do helicóptero -10° em relação à direção do vento, mantendo a posição do pedal que existia com proa de vento relativo de 0°). Em resposta (pedal direito acima do necessário para esta nova posição), o helicóptero guina para a direita até cruzar a curva em uma posição estabilizada para a posição de pedal selecionada, o que acontece na proa inicial 0° . Portanto, ao se afastar da posição estabilizada, é gerado um movimento de retorno a esta posição.

A área vermelha da Figura 13 representa uma área de instabilidade em guinada. Quando o helicóptero é deslocado de sua posição estabilizada, ele se afasta ainda mais daquela posição inicial. Esta instabilidade em guinada nas regiões de vento de cauda é frequentemente reconhecida pelos pilotos de helicóptero, gerando aumento de carga de trabalho para o controle de guinada, principalmente em baixas velocidades, quando as derivas verticais e a fuselagem pouco influenciam na manutenção de proa.

O limite inferior da faixa estável (proa do helicóptero de cerca de -60° em relação à direção do vento) está indicado como número 2 na Figura 13. A partir deste ponto (-60°), a diminuição de proa relativa do helicóptero está ligada à região instável em guinada (área vermelha esquerda do gráfico). Neste ponto de inflexão (número 2 da Figura 13), quando um pedal esquerdo é aplicado (de 50% de posição de pedal para 45%), a posição de pedal situa-se abaixo do ponto mais baixo da curva do pedal. Isso significa que ocorrerá um giro de nariz para esquerda, sem, contudo, atingir um ponto estabilizado de proa relativa.

Essa dinâmica, caracterizada por variações sucessivas nos comandos de cíclico, coletivo e pedal, exigiu do piloto uma grande carga de trabalho para a realização do táxi. O momento que antecedeu o giro inadvertido coincidiu com a região crítica de incidência do vento, com rajadas próximas ao ponto de inflexão da região estável em guinada para a região instável (Figura 13).
