COMANDO DA AERONÁUTICA
CENTRO DE INVESTIGAÇÃO E PREVENÇÃO DE
ACIDENTES AERONÁUTICOS

RELATÓRIO FINAL
IG-091/CENIPA/2021

OCORRÊNCIA:	INCIDENTE GRAVE
AERONAVE:	PR-DLM
MODELO:	EMB-500
DATA:	31JUL2021

O presente Relatório Final refere-se ao incidente grave com a aeronave PR-DLM, modelo EMB-500, ocorrido em 31JUL2021, classificado como “[RE] Excursão de pista”.

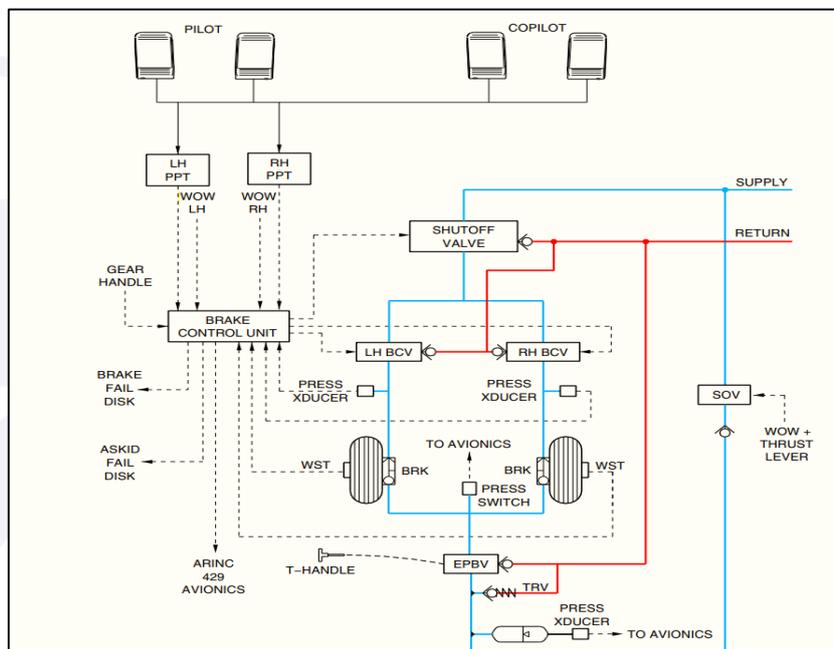
Figura 2 - Diagrama esquemático do sistema de freios da aeronave Phenom 100.

Segundo o *Phenom 100 Pilot's Operating Handbook*, o sistema de freios do Phenom 100 era composto por dois subsistemas: o de freio principal e o de freio de emergência (Figura 2).

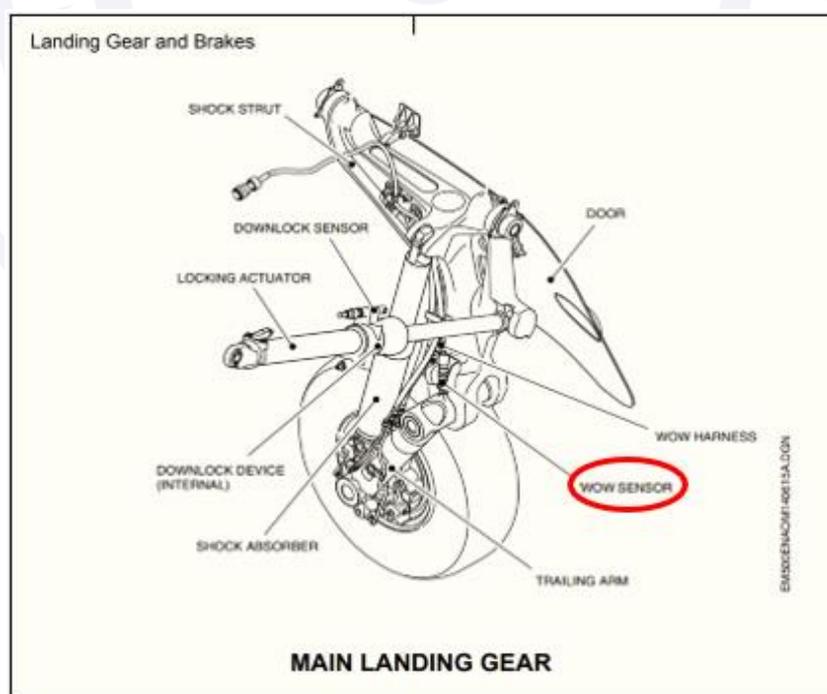
Figura 3 - Perna do trem de pouso principal e freios, com destaque para os sensores WOW. Fonte: *Pilot's Operating Handbook* - Phenom 100.

A informação eletrônica de que a aeronave estava no solo se dava por intermédio do sinal WOW, que por sua vez era proveniente de sensores (WOW RH 1 e 2 / WOW LH 1 e 2) instalados nas pernas de força dos trens de pouso principais (Figura 3).

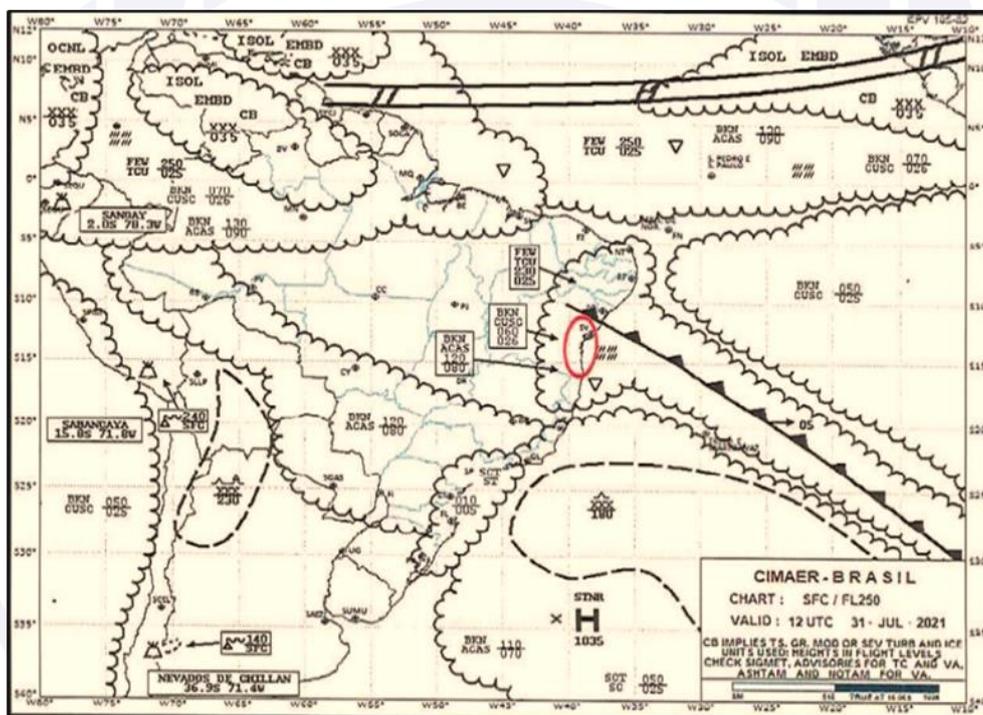
Figura 5 - Carta SIGWX com validade às 12h00min (UTC), do dia 31JUL2021.

A carta de tempo significativo da superfície ao FL250 (carta SIGWX, Figura 5), com validade para as 12h00min (UTC), do dia 31JUL2021, válida das 09h00min (UTC) às 15h00min (UTC) do dia 31JUL2021, previa para a região de SIRI as seguintes condições:

- poucas nuvens *Tower Cumulus* (TCU), com base a 2.500 ft;
- nebulosidade baixa, constituindo teto a 2.600 ft;
- pancadas de chuva e/ou chuva contínua; e
- passagem de uma frente fria à superfície pela região.

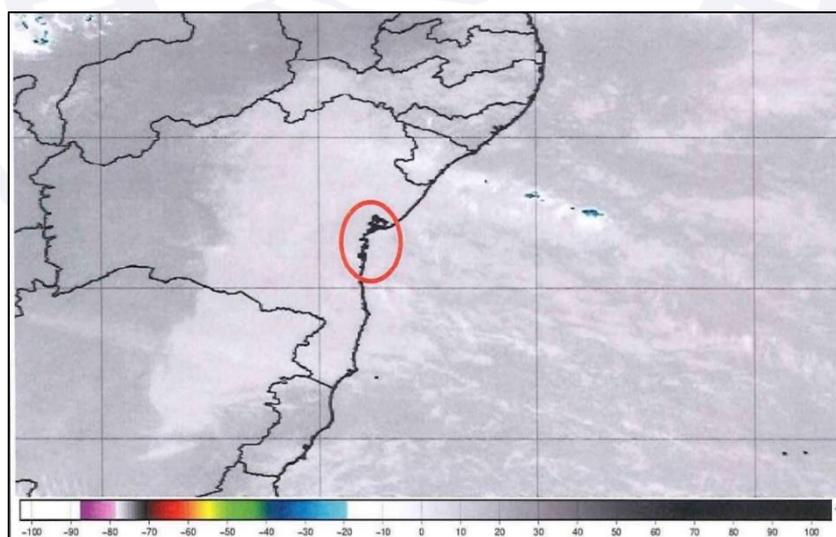
Figura 8 - Imagem do satélite GOES - 16, canal 15, do dia 31JUL2021, às 13h10min (UTC). Fonte: CPTEC.

As imagens de satélite de 31JUL2021, das 13h10min (UTC), Figuras 8 e 9, devido à escala reduzida, não evidenciaram a presença de nebulosidade convectiva com grande desenvolvimento vertical (caracterizada pela nebulosidade realçada nos tons de vermelho e amarelo, conforme escala de cores da Figura 8), sugerindo que não havia, naquele momento, a presença de *Cumulonimbus* (CB) na região de SIRI, marcada no círculo vermelho.

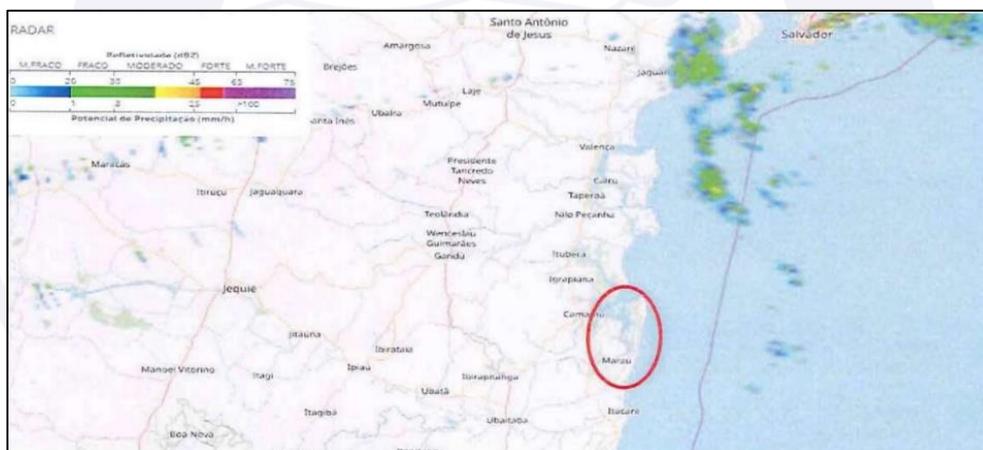
Figura 10 - Imagem radar do dia 31JUL2021, às 13h15min (UTC). Fonte: REDEMET.

A imagem de RADAR do dia 31JUL2021, às 13h15min (UTC) evidenciava que não havia nuvens *Cumulonimbus* (CB) na rota para SIRI naquele horário. Percebia-se que existia, no Oceano Atlântico e acima da região de interesse, alguns núcleos de TCU (caracterizado pela nebulosidade realçada nos tons de verde e amarelo, conforme escala de cores da Figura 10).
