**COMANDO DA AERONÁUTICA**  
**CENTRO DE INVESTIGAÇÃO E PREVENÇÃO DE**  
**ACIDENTES AERONÁUTICOS**

**RELATÓRIO FINAL**  
**A-179/CENIPA/2018**

<b>OCORRÊNCIA:</b>	<b>ACIDENTE</b>
<b>AERONAVE:</b>	<b>PR-JEE</b>
<b>MODELO:</b>	<b>210N</b>
<b>DATA:</b>	<b>30NOV2018</b>

O presente Relatório Final refere-se ao acidente com a aeronave PR-JEE, modelo 210N, ocorrido em 30NOV2018, classificado como “[SCF-PP] Falha ou mau funcionamento do motor | Falha do motor em voo”.

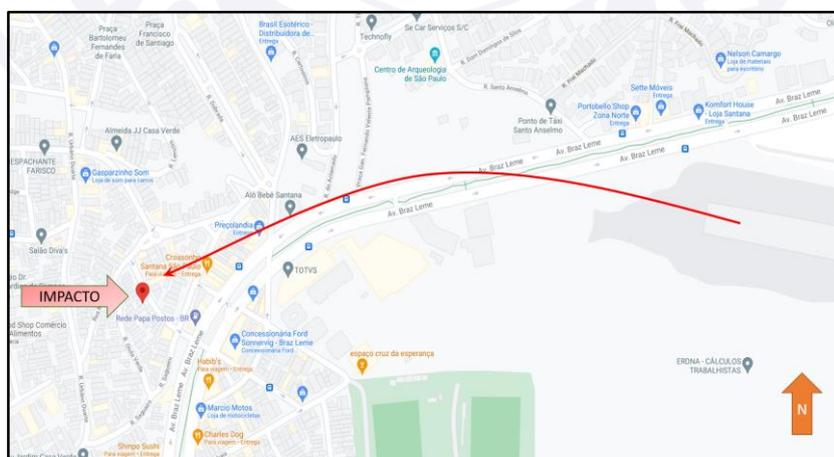
Figura 2 - Trajetória estimada da aeronave após a decolagem e ponto de impacto.

O impacto ocorreu a cerca de 850 m após o final da cabeceira 12 de SBMT, sobre um bairro residencial, na proa aproximada 190°, conforme trajetória descrita na Figura 2.

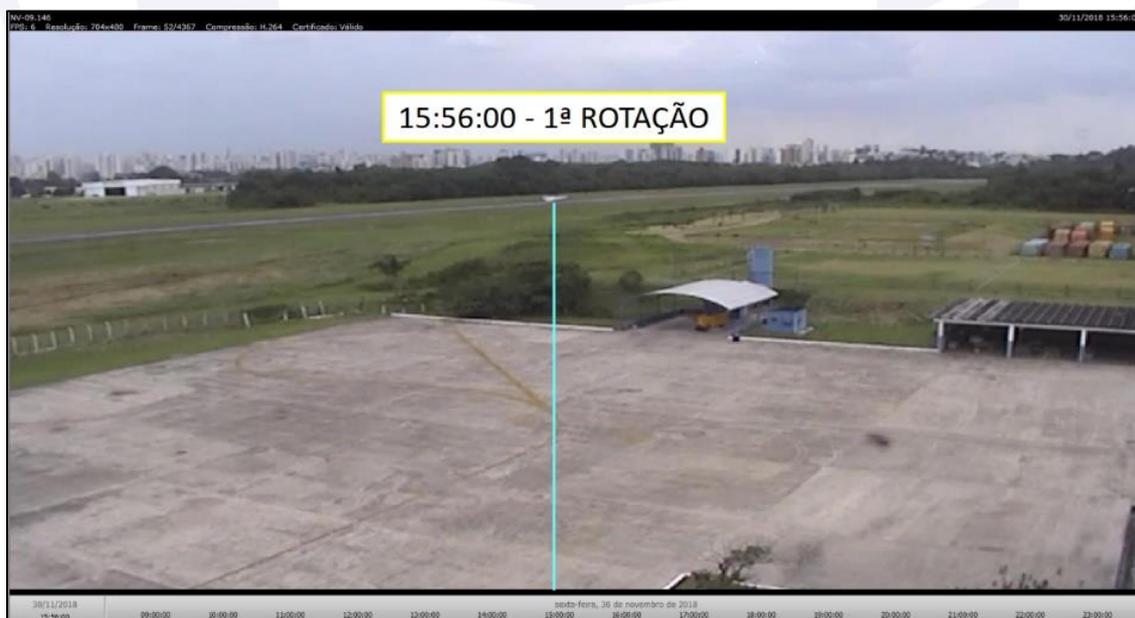
Figura 10 - Imagem instantânea da primeira rotação da aeronave.

Cabe mencionar, também, que houve uma primeira rotação comandada pelos tripulantes. A aeronave saiu do solo, voltou a tocar brevemente a pista e, cerca de 2 segundos após, realizou uma nova rotação.

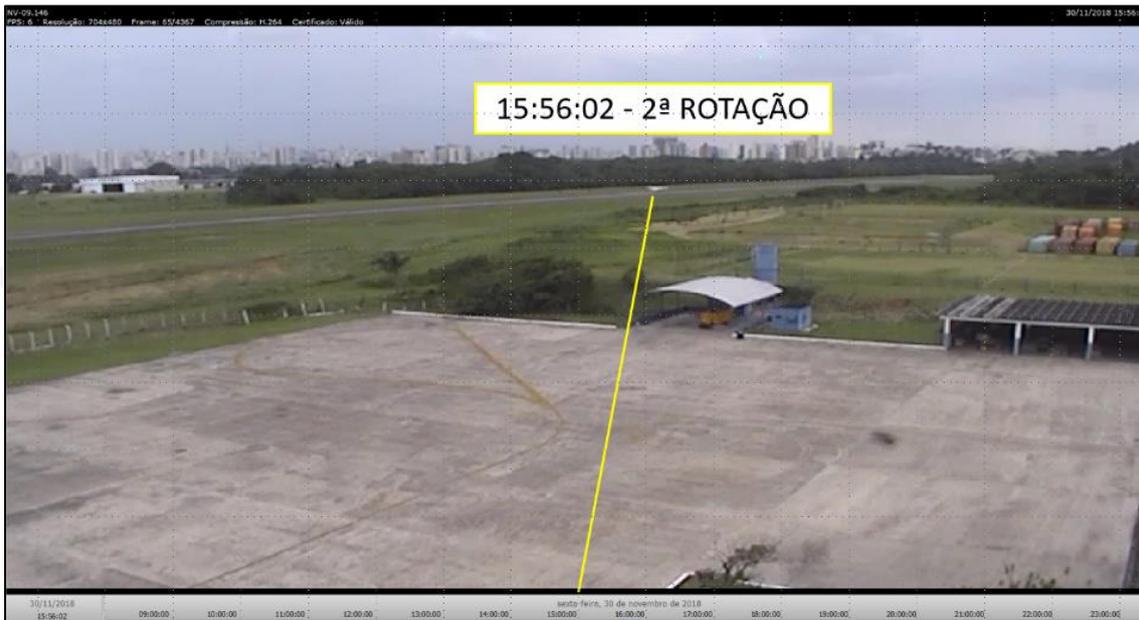
Figura 11 - Imagem instantânea da segunda rotação da aeronave.

Por meio das imagens acima referidas, contudo, não foi possível asseverar que uma falha tenha se mostrado evidente para os tripulantes, uma vez que houve ganho de velocidade até valores suficientes para a rotação, em cerca de 900 m de pista.

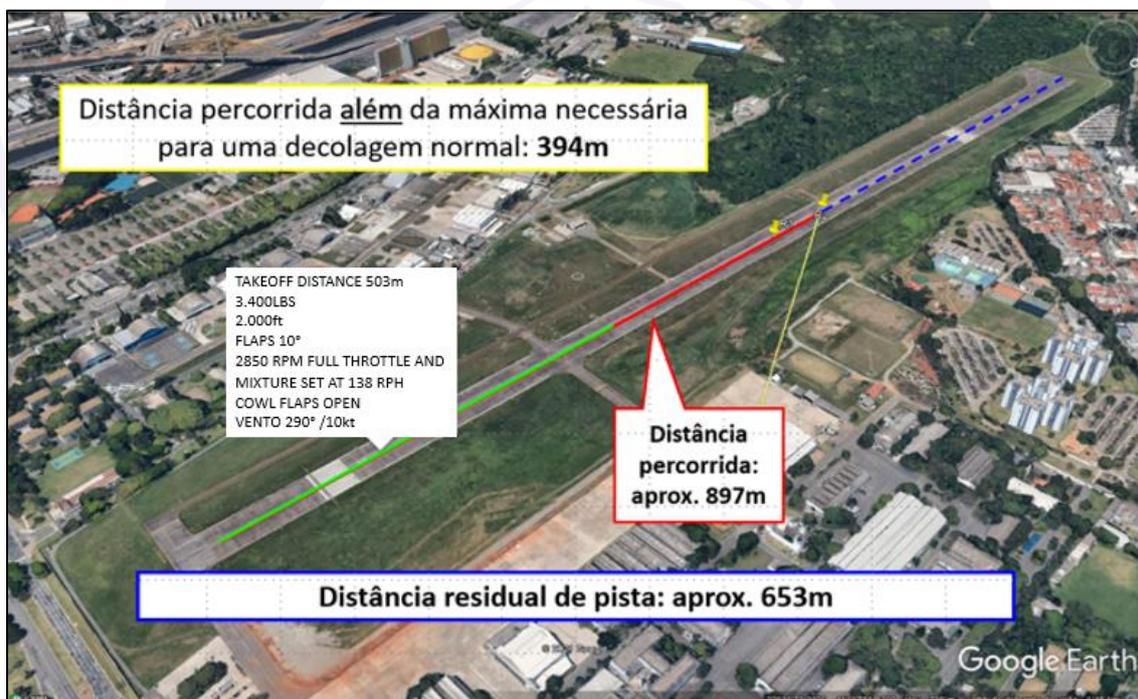
Figura 12 - Distâncias necessária, percorrida e residual, para a decolagem.

Quando comparada à distância máxima necessária para a decolagem de uma aeronave do mesmo modelo, em seu PMD, observou-se que a distância percorrida pelo PR-JEE foi cerca de 394 m maior para atingir a velocidade de rotação. A distância residual para uma possível abortiva, considerando que esta fosse comandada no ponto da rotação real da aeronave, era de aproximadamente 653 m.
