**COMANDO DA AERONÁUTICA**  
**CENTRO DE INVESTIGAÇÃO E PREVENÇÃO DE**  
**ACIDENTES AERONÁUTICOS**

**RELATÓRIO FINAL**  
**A-136/CENIPA/2020**

<b>OCORRÊNCIA:</b>	<b>ACIDENTE</b>
<b>AERONAVE:</b>	<b>PR-LMP</b>
<b>MODELO:</b>	<b>EMB-500</b>
<b>DATA:</b>	<b>30OUT2020</b>

O presente Relatório Final refere-se ao acidente com a aeronave PR-LMP, modelo EMB-500, ocorrido em 30OUT2020, classificado como “[RE] Excursão de Pista”.

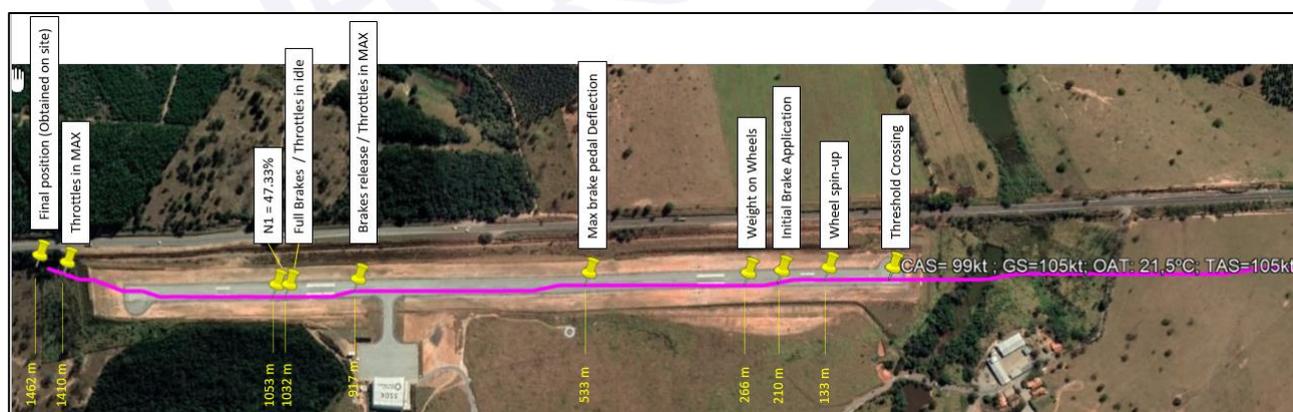
Os dados obtidos por meio do CVDR permitiram identificar os eventos relacionados ao pouso com as suas respectivas distâncias em relação à cabeceira da pista 44 29, conforme detalhado na Figura 11.

Figura 11 - Sequência de eventos durante o pouso com as suas respectivas distâncias em relação à cabeceira da pista 11. Fonte: adaptado Google Earth.

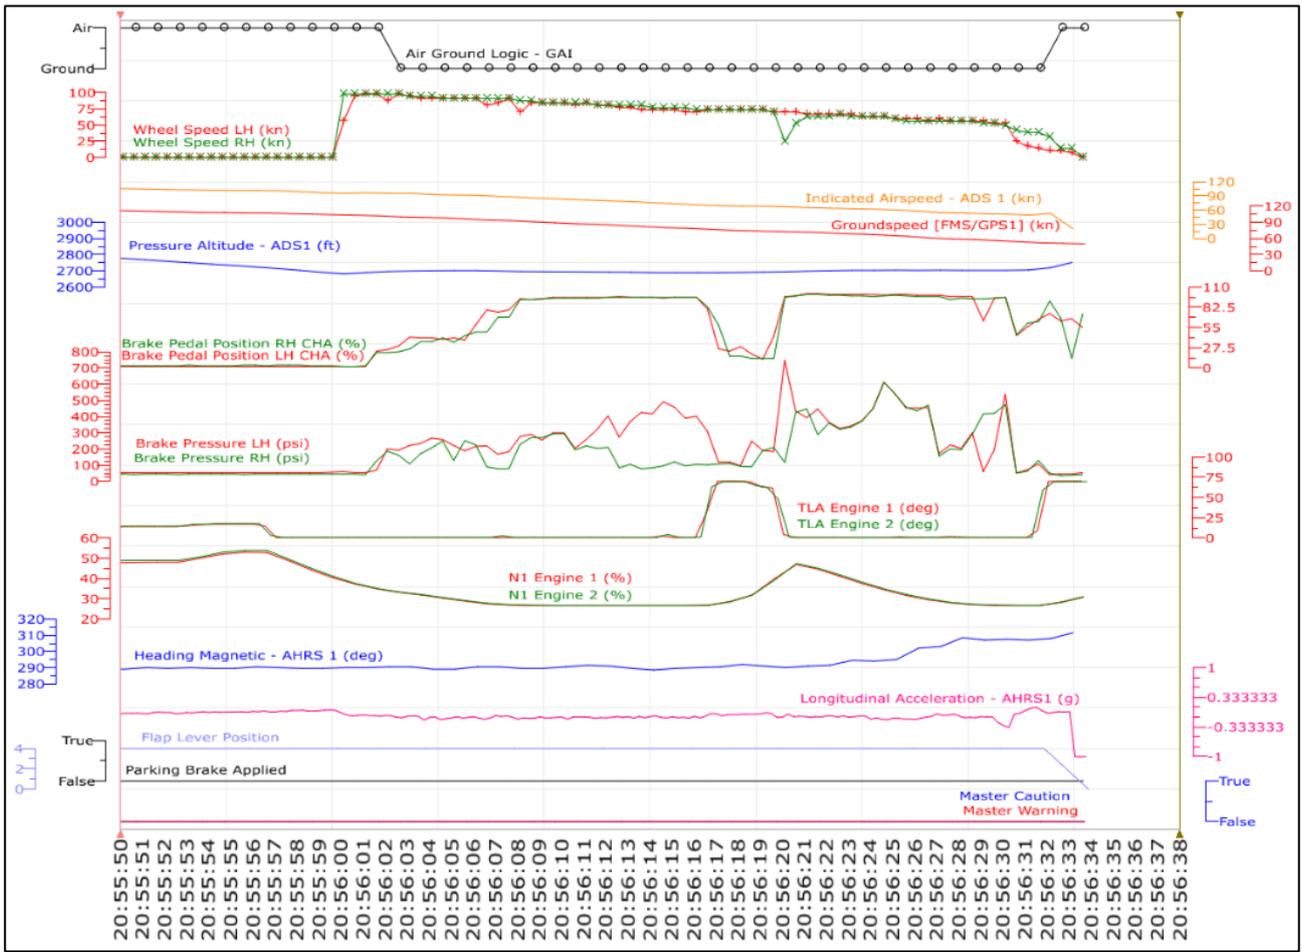
Figura 12 - Dados da aproximação e pouso obtidos por meio da leitura do CVDR.

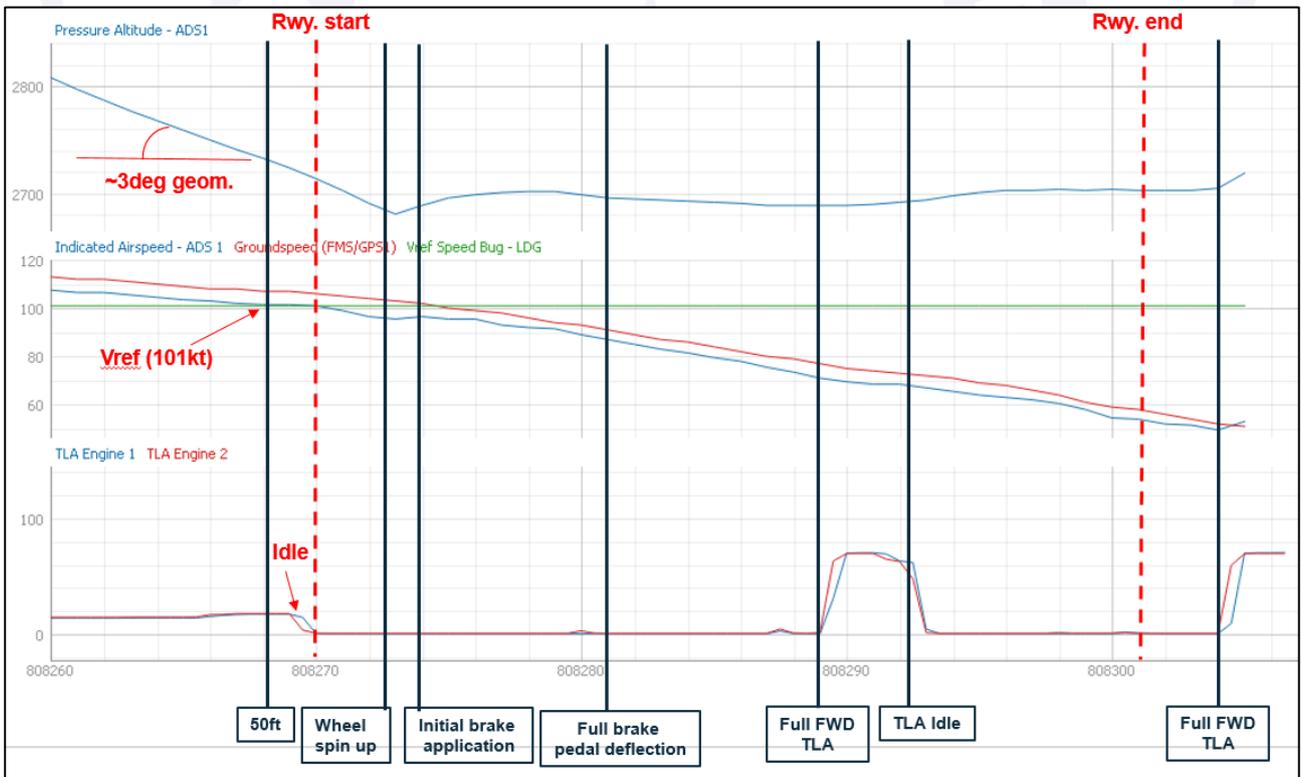
Figura 13 - Dados da altitude pressão, velocidade indicada e no solo e Thrust Lever Angle (TLA - ângulo do manete de potência).

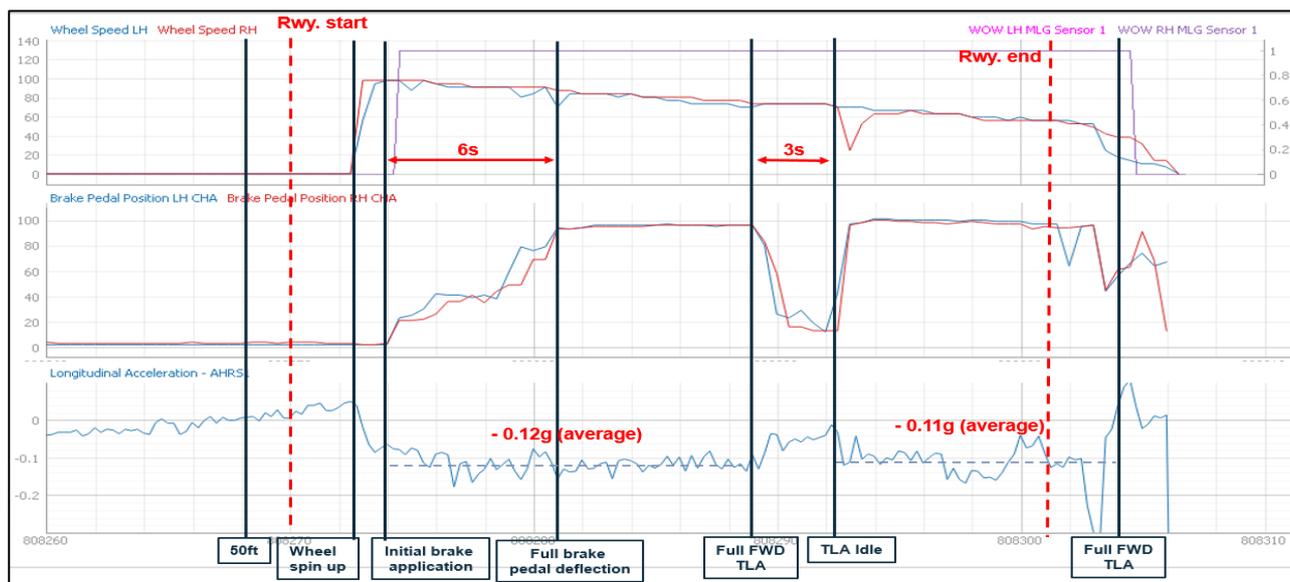
Figura 14 - Dados da velocidade das rodas, posição dos pedais de freio e aceleração longitudinal.

Adicionalmente, foi possível levantar as informações do sistema de freio através dos dados gravados no CVDR. Constatou-se que não houve o acionamento das mensagens BRK FAIL ou ANTISKID FAIL CAS durante o evento. A mensagem *BRK FAIL* era exibida no *Multi Function Display* (MFD - display de multi-função) quando havia uma falha no sistema normal de freios e a mensagem *ANTISKID FAIL* era exibida quando havia uma falha no sistema de proteção antiderrapante (*antiskid*).
