COMANDO DA AERONÁUTICA
CENTRO DE INVESTIGAÇÃO E PREVENÇÃO DE
ACIDENTES AERONÁUTICOS

RELATÓRIO FINAL
A-002/CENIPA/2019

OCORRÊNCIA:	ACIDENTE
AERONAVE:	PR-RMZ
MODELO:	R44 II
DATA:	01JAN2019

O presente Relatório Final refere-se ao acidente com a aeronave PR-RMZ, modelo R44 II, ocorrido em 01JAN2019, classificado como “[SCF-PP] Falha ou mau funcionamento do motor”.

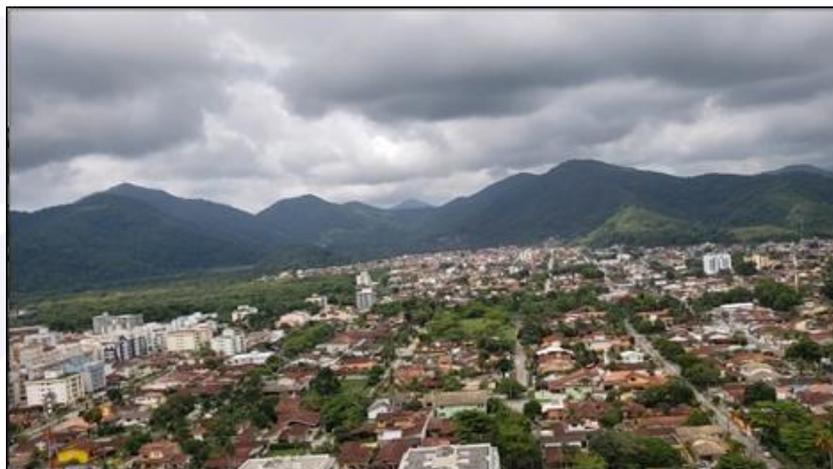
O aeródromo de SDUB não dispunha de serviços de informação meteorológica, porém conforme observado nas filmagens realizadas pelas câmeras dos passageiros, o céu estava com camada de nuvens acima das elevações mais próximas, ou seja, no mínimo acima de 1.000 ft de altura, e a visibilidade era maior que 10 km. A temperatura na região era de, aproximadamente, 30°C (Figura 3).

Figura 3 - Vista panorâmica de Ubatuba momentos antes do acidente. Fonte: imagem extraída do vídeo gravado pelo passageiro do PR-RMZ.

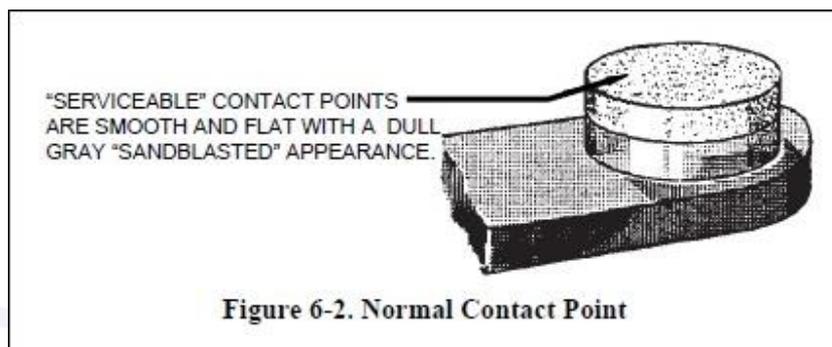
Figura 15 - Imagem extraída do manual dos magnetos mostrando visualmente como deveria ser a aparência dos platinados após serem removidos para inspeção.

A Figura 15 mostra que os platinados em bom estado deveriam ter sua superfície lisa e plana, com uma coloração cinza fosca e aparência de jateado.

Foi identificado, em laboratório, que o platinado que gerava o sinal elétrico para o controlador do governador apresentava riscos multidirecionais nas almofadas. Essa condição não era permitida porque poderia acarretar a degradação do sinal gerado para o controlador do governador.

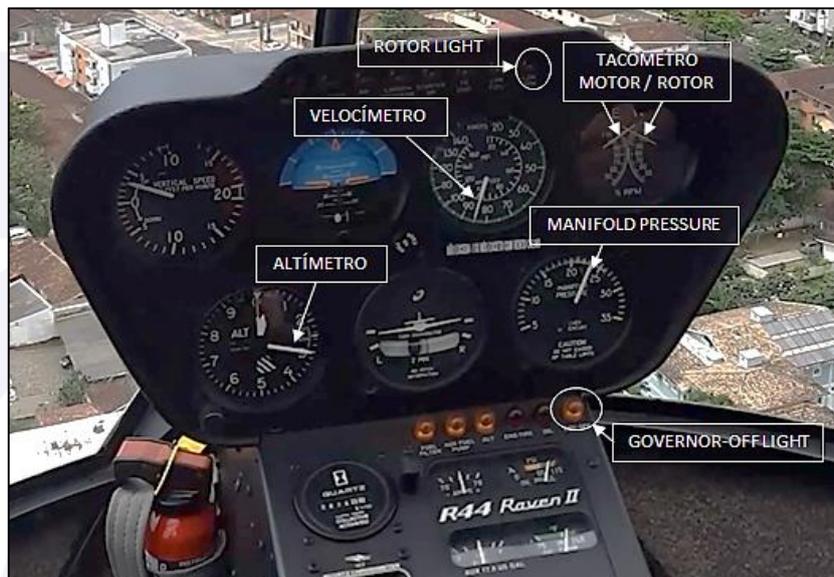
Figura 16 - Painel do PR-RMZ, sem discrepâncias, durante a subida após a decolagem.

Conforme observado na Figura 16, a luz do alarme do governador estava apagada, o que indicou que ele estava ligado, durante o voo em tela. Assim, consoante com a *Section 7, Systems Description, Warning And Caution Lights*, a luz do alarme do governador (*governor-off light*) só acenderia no caso de o respectivo interruptor estar desligado (*switched off*).

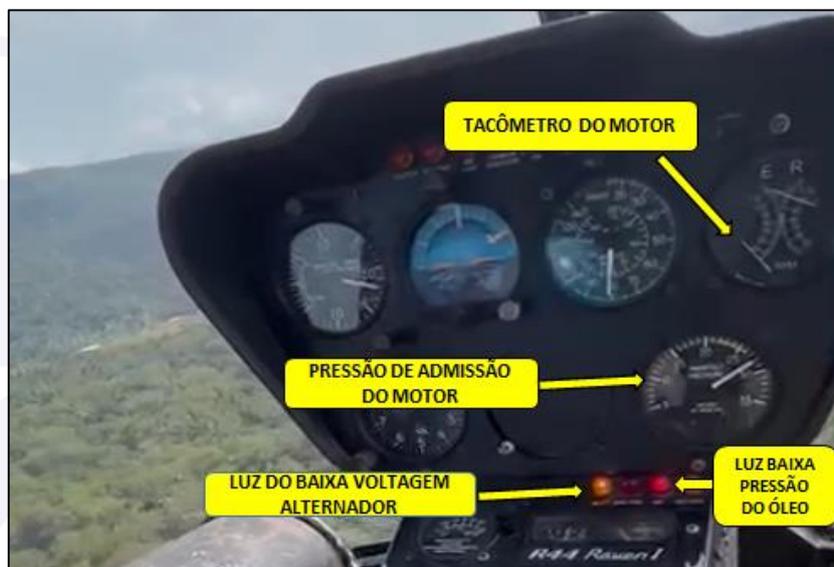
Caso o motor estivesse desligado, a pressão de admissão seria correspondente à pressão atmosférica local, ou seja, cerca entre 27 e 30 inHg, como pode ser constatado na Figura 26, a qual captou a imagem do painel de um R 44I durante uma falha do motor em voo.

Figura 26 - Registro de uma falha de motor em voo, com outro helicóptero R 44.

Outros aspectos observados na Figura 26 atestam uma condição de apagamento do motor em voo, como o acendimento das luzes de baixa pressão de óleo, baixa tensão do alternador e a indicação de 0% do tacômetro do motor.
