**COMANDO DA AERONÁUTICA**  
**CENTRO DE INVESTIGAÇÃO E PREVENÇÃO DE**  
**ACIDENTES AERONÁUTICOS**

**RELATÓRIO FINAL**  
**A-121/CENIPA/2021**

<b>OCORRÊNCIA:</b>	<b>ACIDENTE</b>
<b>AERONAVE:</b>	<b>PT-ONJ</b>
<b>MODELO:</b>	<b>C90A</b>
<b>DATA:</b>	<b>05NOV2021</b>

O presente Relatório Final refere-se ao acidente com a aeronave PT-ONJ, modelo C90A, ocorrido em 05NOV2021, classificado como “[CFIT] Voo Controlado contra o Terreno”.

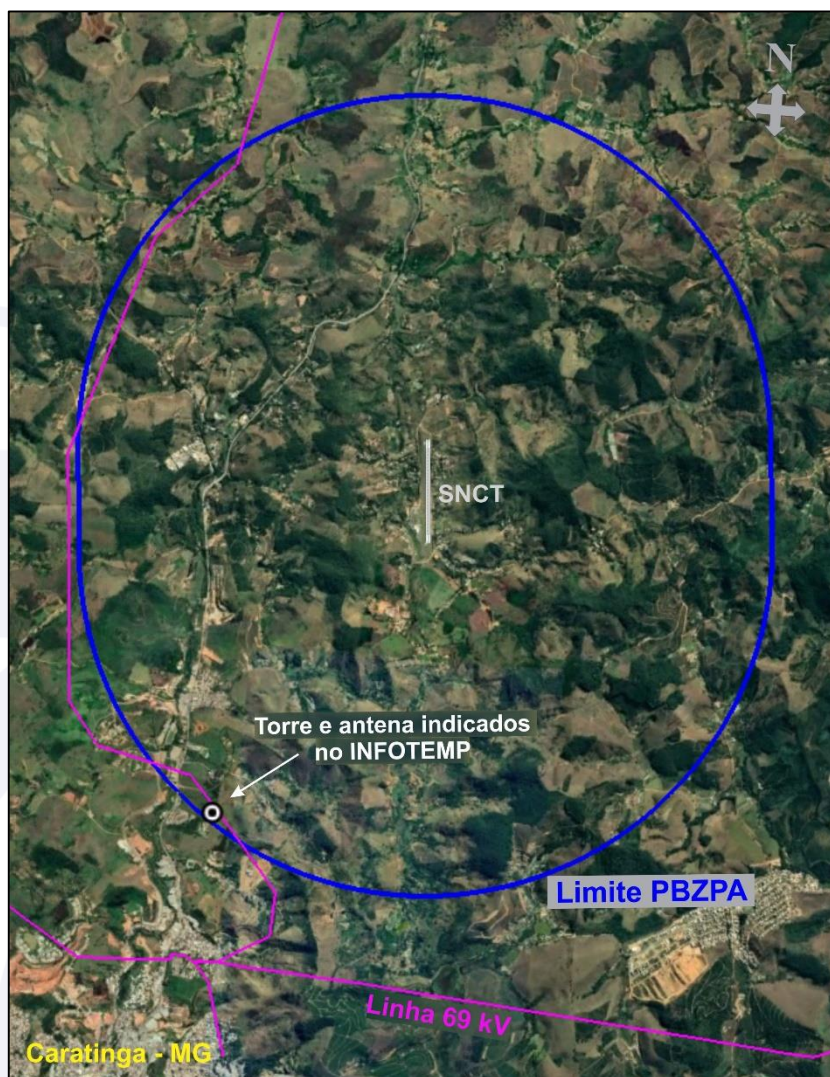
Figura 10 - Localização da torre indicada no INFOTEMP.

Além disso, as informações do Portal davam conta, por meio de Informações Temporárias de Aeródromos e Helipontos publicados exclusivamente no ROTAER (INFOTEMP), de que havia obstáculos (torre e antena) não iluminados, que estavam violando o Plano Básico de Zona de Proteção de Aeródromo (PBZPA), nas coordenadas 19°45'25.28"S /042°07'45.19"W e 19°45'25.81"S/042°07'45.48"W, ambos com elevação de 729 m (2.392 ft), conforme Figura 10.

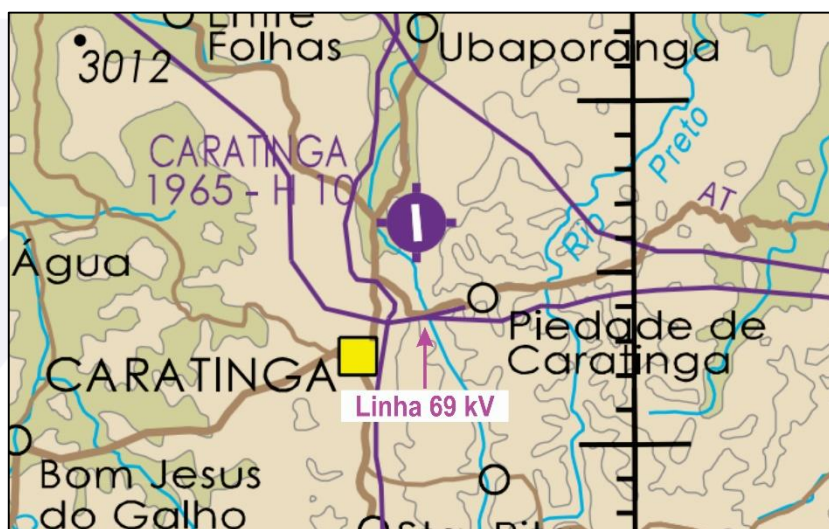
Figura 11 - Linha de transmissão de 69 kV indicada na WAC 3189.

Apesar de não figurar dentre as informações específicas do aeródromo de SNCT, a linha de transmissão 69 kV em que a aeronave PT-ONJ colidiu era apresentada na *World Aeronautical Chart* (WAC - carta aeronáutica mundial) 3189 e na Carta Aeronáutica de Pilotagem (CAP) 9453 (Figura 11 e Figura 12).

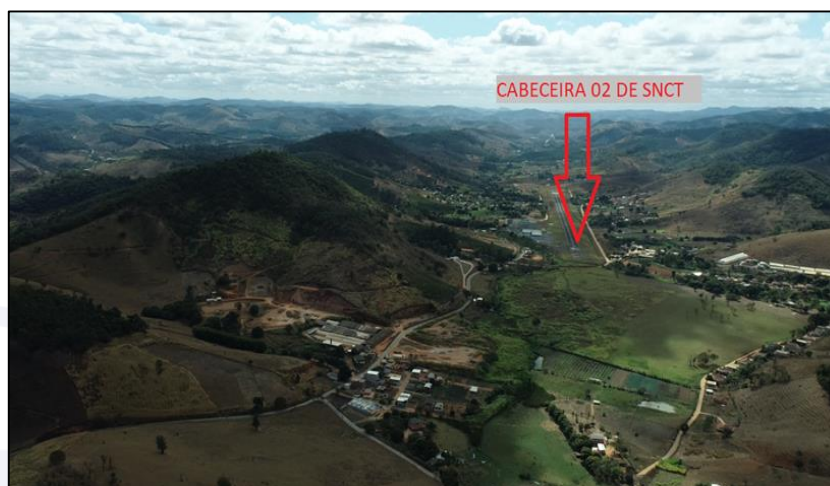
Figura 13 - Relevo no entorno do aeródromo de Caratinga observado a partir do setor de aproximação para a cabeceira 02.

O aeródromo estava situado em uma região montanhosa, com diversas elevações nas proximidades da pista de pouso (Figura 13).

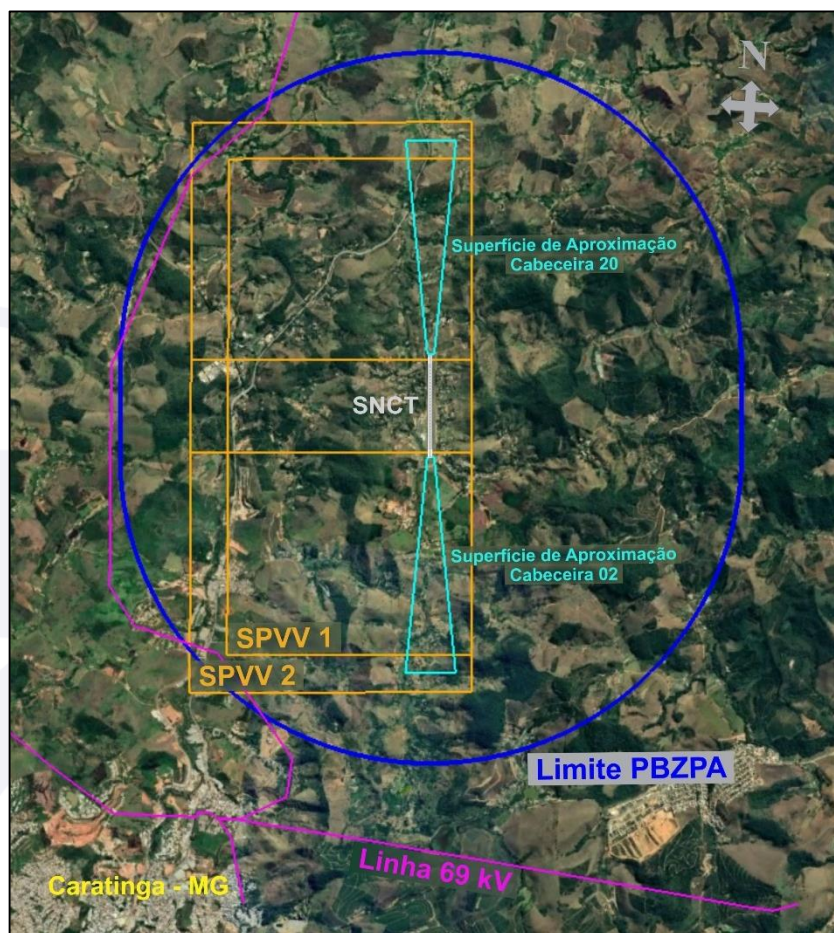
Figura 16 - Representação do PBZPA do aeródromo de Caratinga.

A Figura 16 ilustra os limites da ZPA de SNCT na cor azul; juntamente com as SPVV 1 e 2 representadas pelas áreas internas aos retângulos na cor laranja; e as superfícies de aproximação para as cabeceiras 02 e 20 na cor ciano.

Com relação ao afastamento da SPVV 2 e da superfície de aproximação para a pista 02, verificou-se que as distâncias correspondiam a 1,5 e 1,4 NM, respectivamente.

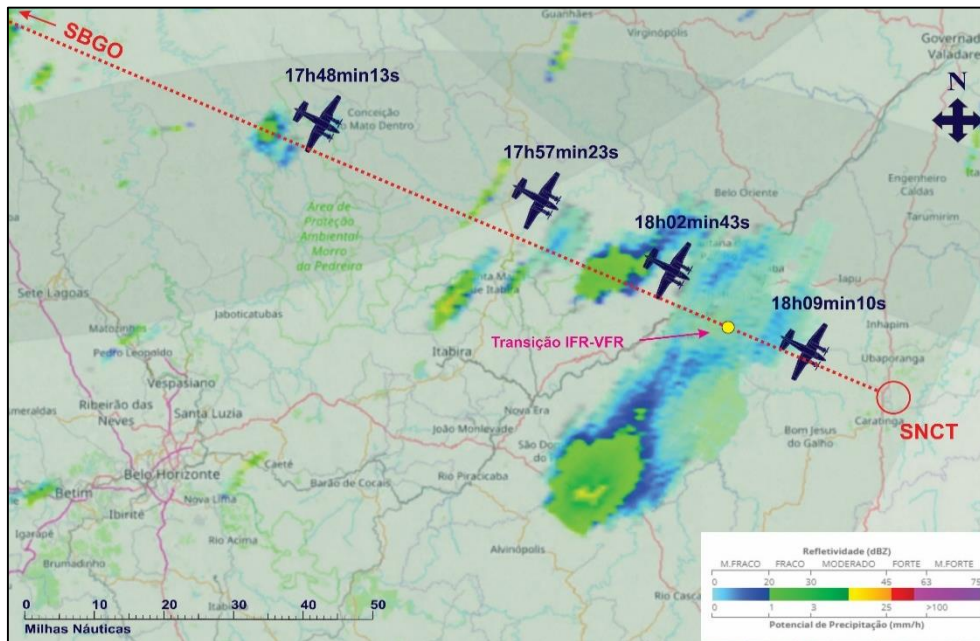
Figura 44 - Desvio de rota em relação às áreas com precipitação registradas às 18h07min (UTC). O ponto indica as coordenadas registradas no plano de voo para mudança de regras de IFR para VFR (aeronave fora de escala).

De acordo com a revisualização RADAR, sincronizada com os dados dos radares meteorológicos das 18h07min (UTC), observou-se que a aeronave efetuou desvios de até 6 NM para evitar áreas com fraca precipitação (Figura 44).

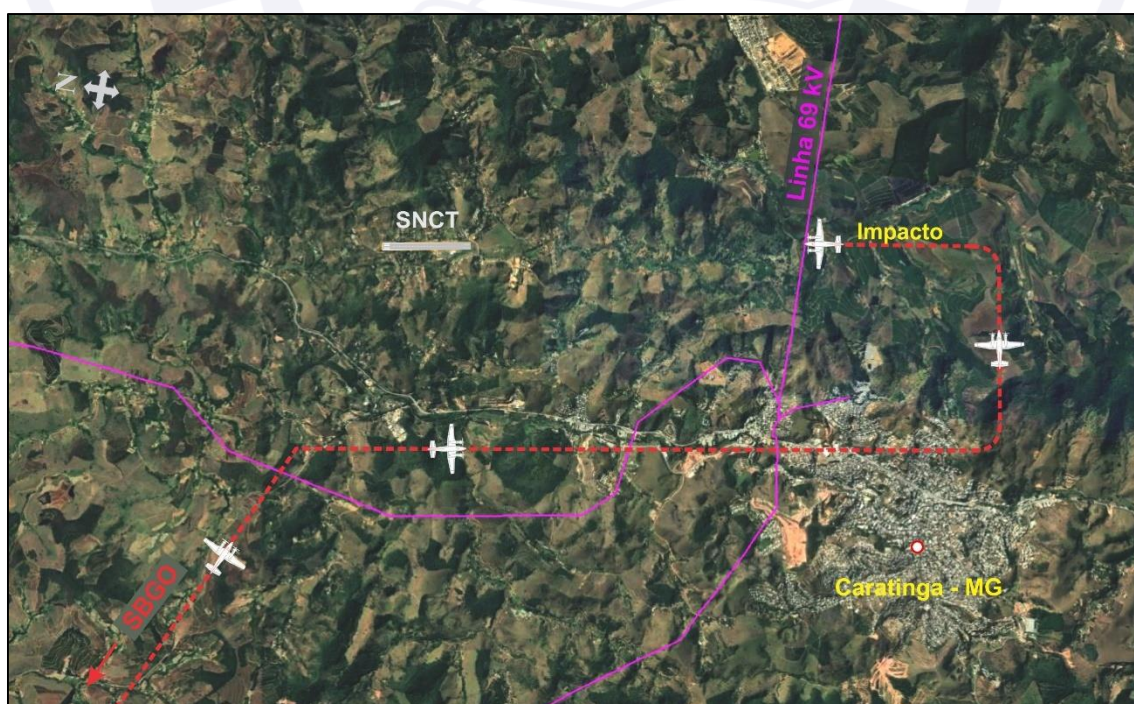
Figura 47 - Trajetória estimada até o impacto (aeronave fora de escala).

Desse modo, tendo por base as informações correspondentes: ao último contato RADAR; ao setor de aproximação em relação à SNCT; aos relatos de tripulantes que contataram a aeronave em voo; de observadores em solo que viram o PT-ONJ no circuito de tráfego; e ao ponto de impacto da aeronave, a Comissão de Investigação considerou que o PT-ONJ seguiu uma trajetória conforme estimada na Figura 47.

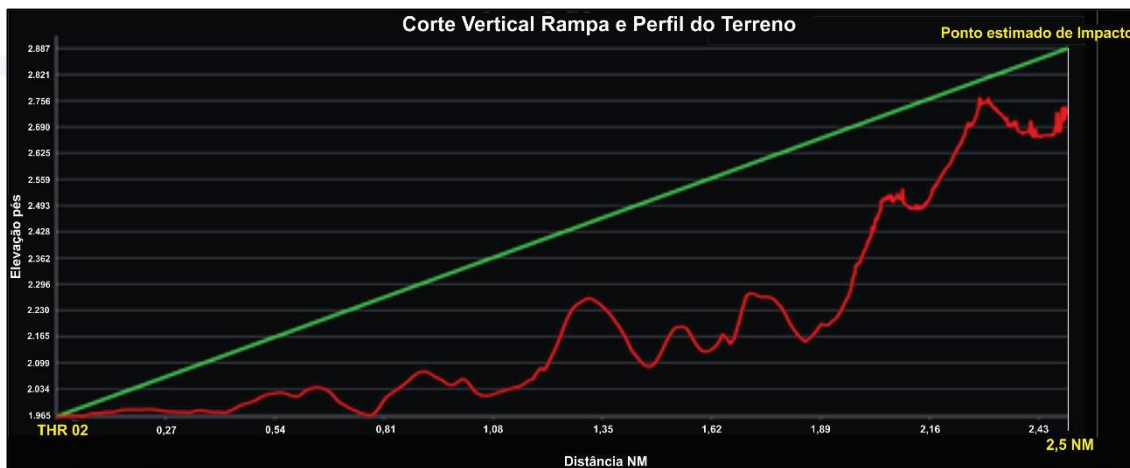
Figura 48 - Corte vertical do terreno e da rampa presumida projetada, compreendida entre o ponto estimado de impacto e a cabeceira 02 (THR02).

A colisão contra o cabo para-raios da linha de transmissão ocorreu em uma posição alinhada com o prolongamento da pista de SNCT, a 2,5 NM da cabeceira 02 e a uma altura de 922 ft em relação à pista. Naquele ponto, a aeronave estava a cerca de 115 ft de altura em relação ao terreno onde estava localizada a torre 8 e com rampa de 3,46° em relação à cabeceira 02 (Figura 48).

Considerando-se o tráfego padrão previsto no PTO do operador, para uma perna do vento realizada com velocidade de 120 kt, o afastamento até o início do enquadramento da perna base corresponderia a 1 NM. Uma vez que o impacto contra os cabos se deu a 2,5 NM da cabeceira, constatou-se que houve o afastamento na perna do vento em uma distância que excedeu 1,5 NM daquela prevista no programa do operador.

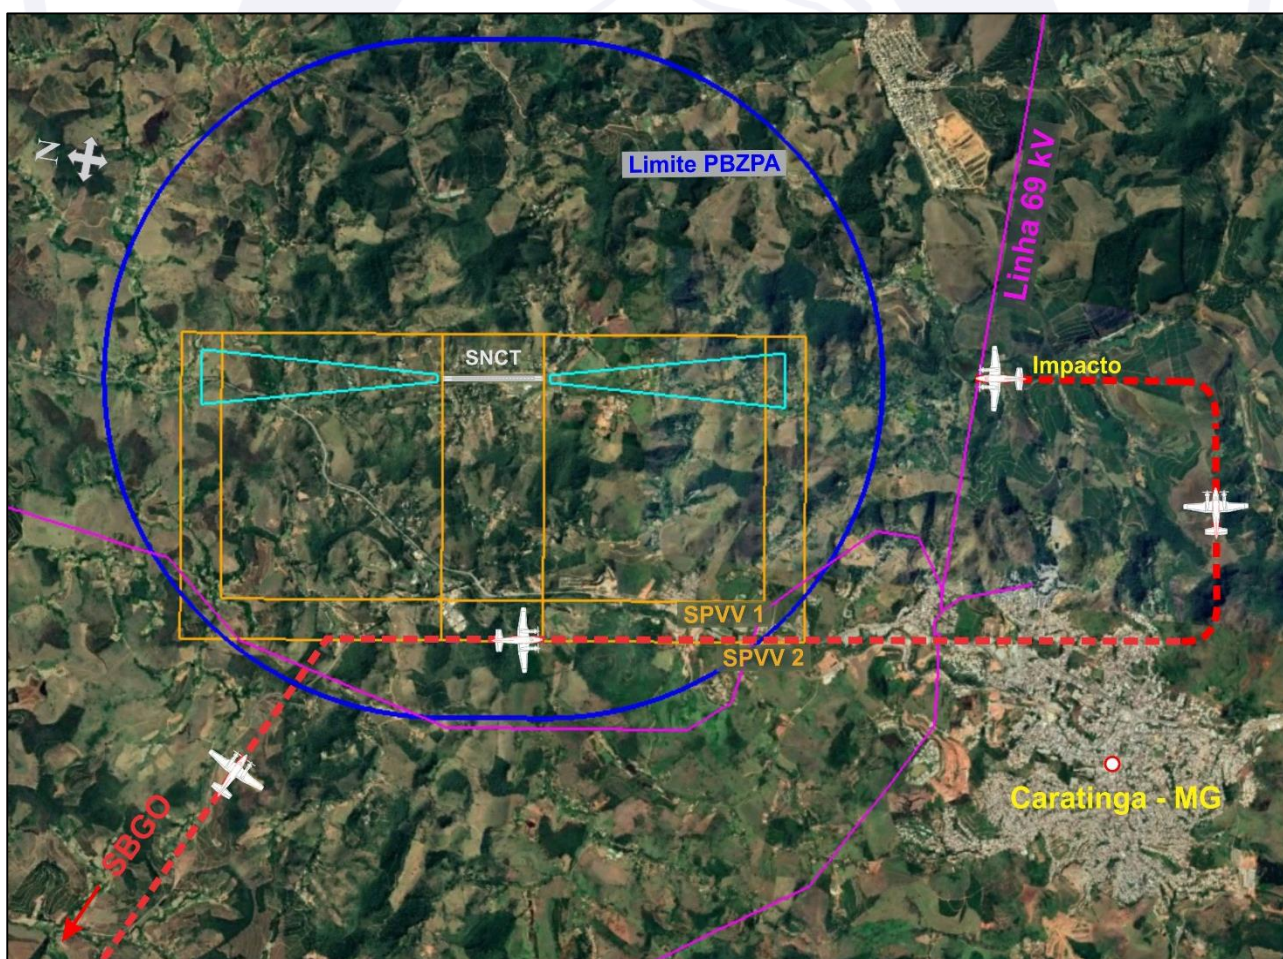
Figura 49 - Trajetória estimada do PT-ONJ em relação à SPVV e o ponto de impacto contra a linha de transmissão de 69 kV (aeronave fora de escala).

Considerando-se as marcas deixadas pelo cabo nos *spinners* e na fuselagem, constatou-se que a aeronave atingiu o cabo com a parte superior do nariz e que ela estava com asas niveladas no momento do impacto.

Tendo por base a configuração da aeronave, a inclinação de asas e a posição da aeronave em relação ao eixo da pista, infere-se que, no momento da colisão, a tripulação buscava se enquadrar em uma final mais longa que a normal para a categoria da aeronave C90A (Figura 49).
