COMANDO DA AERONÁUTICA
CENTRO DE INVESTIGAÇÃO E PREVENÇÃO DE
ACIDENTES AERONÁUTICOS

RELATÓRIO FINAL
IG-026/CENIPA/2017

OCORRÊNCIA:	INCIDENTE GRAVE
AERONAVE:	PT-OTC
MODELO:	BAE125-800B
DATA:	10FEV2017

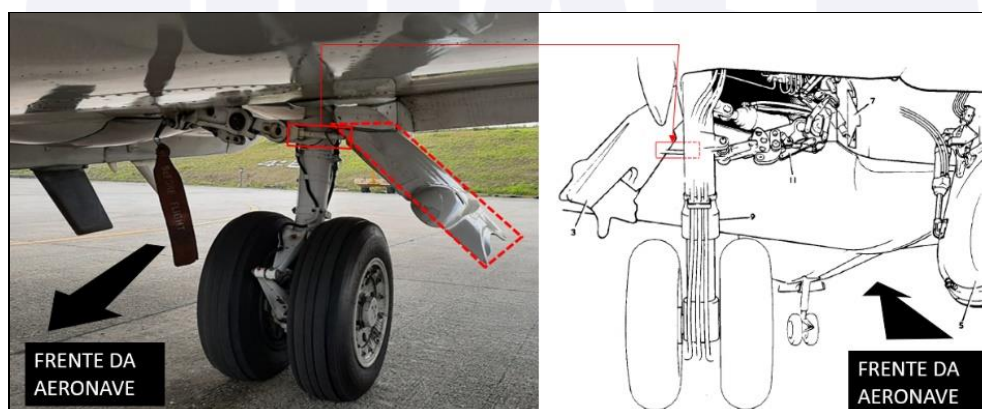
Já a comporta externa (conhecida como “pestanda do trem de pouso” ou “*faring*”) se movia junto com as pernas do TDP principal, uma vez que estava conectada mecanicamente ao atuador hidráulico do TDP pela haste *Strut Assy-Fairing, Part Number (PN) 25UM781-23A*, conforme observado na Figura 4, com detalhe retirado do *Illustrated Part Catalogue (IPC)*.

Figura 4 - Conjunto do trem de pouso, *faring* e haste *Strut Assy-Fairing*. Foto retirada do mesmo modelo de aeronave e do IPC.

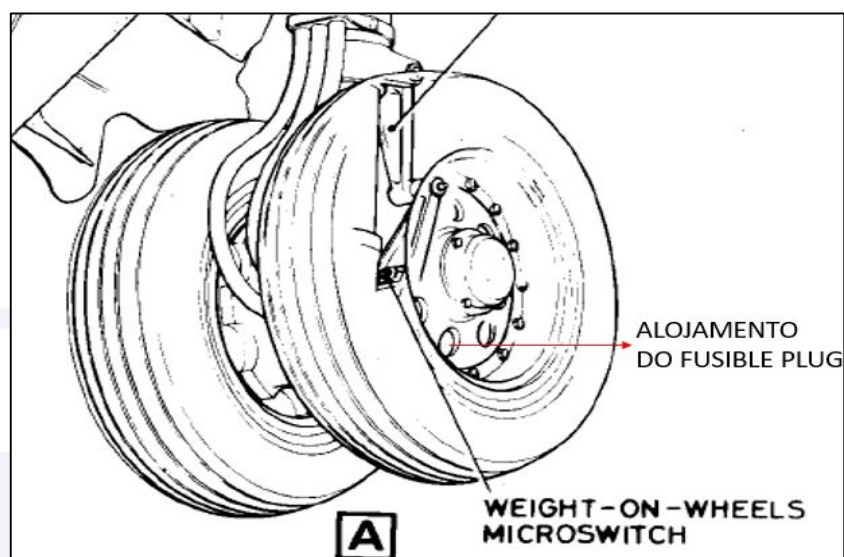
Cada conjunto do TDP principal também tinha instalado um sensor tipo *microswitch* de WOW, responsável por fornecer informações para diversos sistemas da aeronave, em solo e em voo, que se encontrava alojado na região do cubo da roda, como destacado na Figura 5.

Figura 5 - Localização da *microswitch* de WOW e localização do *fusible plug* (adaptado).
Fonte: AFM.

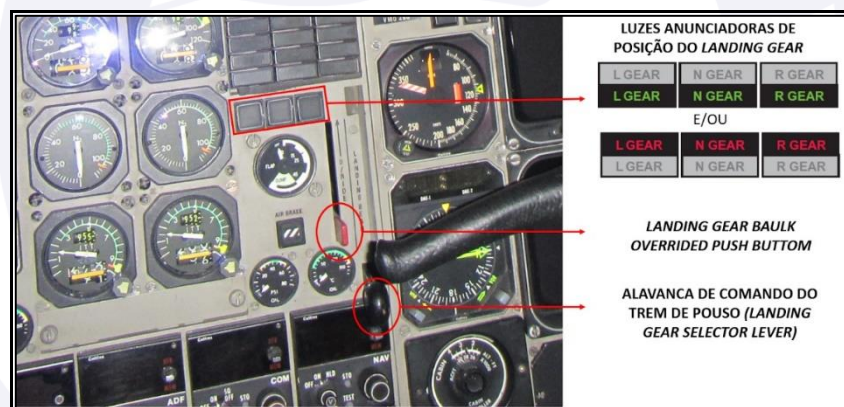
A Figura 6, a seguir, referente ao painel do PT-OTC, mostra a localização da alavanca de comando do TDP, do “*Gear Override*” e das luzes anunciadoras, bem como as possíveis indicações de cada situação do trem de pouso.

Figura 6 - Localização das luzes anunciadoras, alavancas de comando do trem de pouso, *Gear Baulk Override Button* e representação das possíveis indicações da situação das pernas do trem de pouso, conforme manual da aeronave.

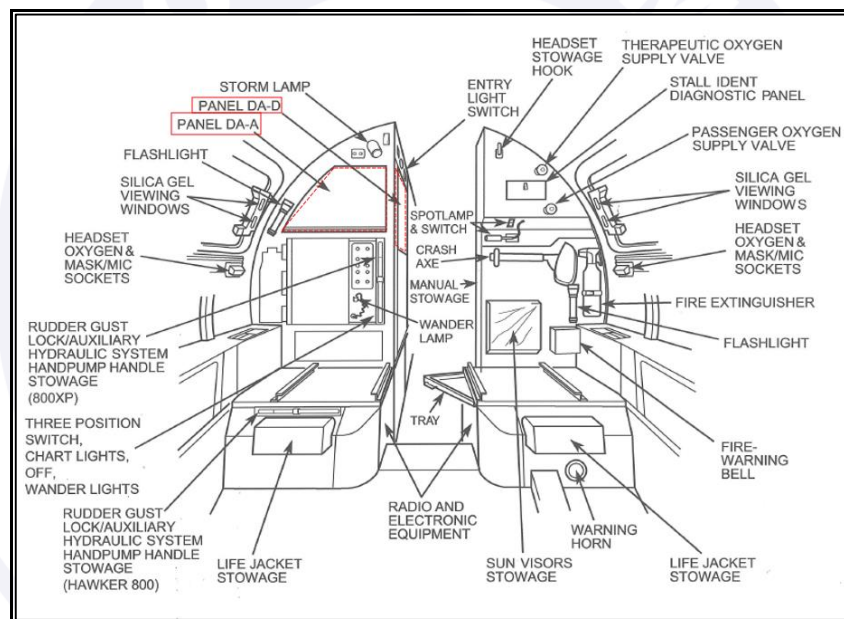
Tais alarmes sonoros somente seriam inibidos caso as condições de ativação dos modos do sistema deixassem de ocorrer ou os disjuntores localizados atrás do assento da direita, referentes ao TDP e GPWS, fossem desarmados nos painéis DA-A e DA-D (Figura 7).

Figura 7 - Localização dos painéis de *circuit breakers* “DA-A” e “DA-D”. Vista interna no sentido “cockpit - empennagem” (“cockpit bulkhead view”, conforme AFM).

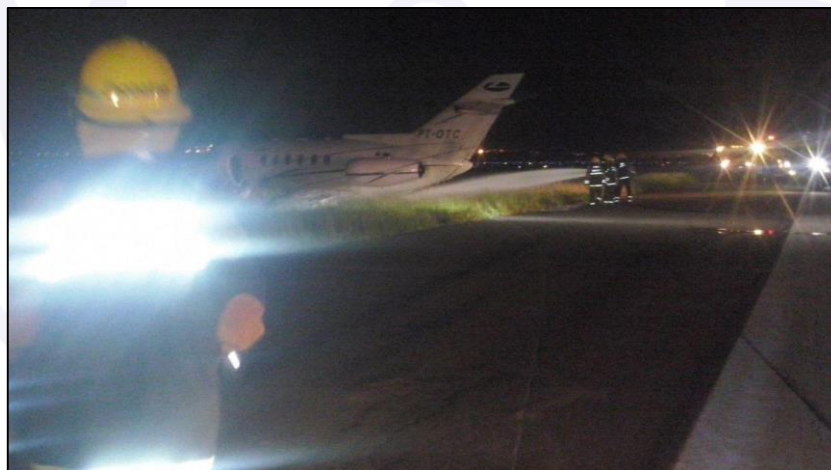
Durante a ação dos bombeiros, foi aplicado Líquido Gerador de Espuma (LGE) na região direita da fuselagem (Figura 19).

Figura 19 - Bombeiros aplicando LGE na aeronave.

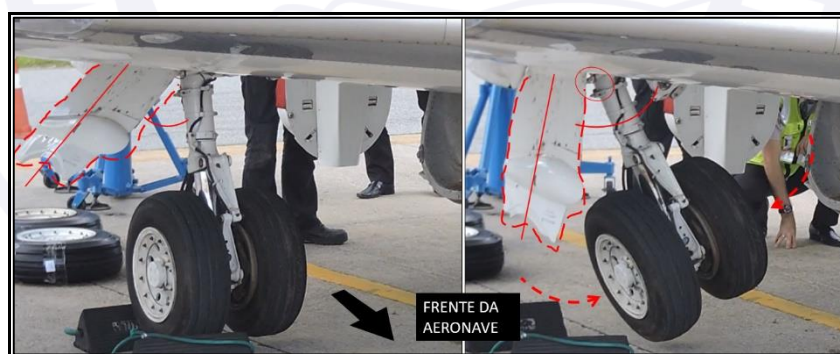
O TDPD foi testado para efeito de comparação. Ele estava inicialmente na posição embaixo e travado, com a comporta externa totalmente estendida a 45° e o mais afastada possível da perna. Ao ser comandado tanto o recolhimento quanto à extensão, constatou-se que a comporta externa se movia normalmente junto ao conjunto da perna, uma vez que a haste *strut assy-fairing* estava conectada ao atuador de movimentação da perna do trem.

A Figura 25 mostra distância e angulação normais entre a comporta externa e a perna do trem pouso com o trem estendido e travado, bem como a posição do conjunto durante um ciclo de movimentação (com a haste de conexão íntegra).

Figura 25 - Posição da comporta com o TDPD estendido e travado, em movimento e detalhe (“círculo vermelho”) da haste *strut-assy fairing* conectada.

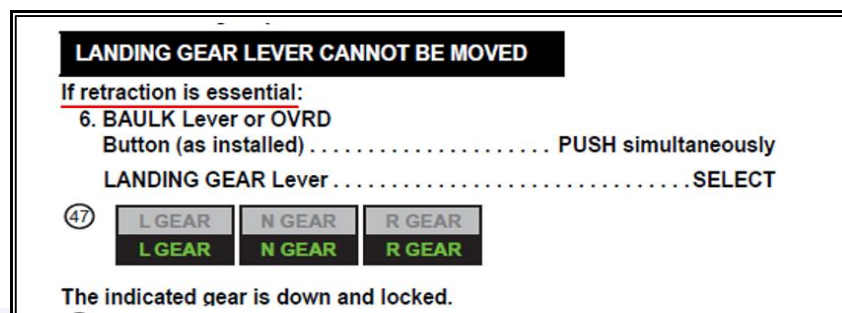
O QRH da aeronave previa a situação anormal (“Abnormal Situation”) de travamento da alavanca do trem de pouso, após a decolagem, como sendo uma situação “não crítica”. Essa situação anormal era definida como “Landing Gear Lever Cannot be Moved”. A Figura 29, extraída do QRH da aeronave, mostra as ações previstas para essa pane:

Figura 29 - Procedimento descrito no QRH para alavanca de comando do TDP travada na posição *Gear Down* após a decolagem (*Abnormal Situation "Landing Gear Lever Cannot be Moved"*).

Cabe destacar que, antes da ação de se movimentar a alavanca de comando do TDP por meio do "*Gear Override*", havia a nota condicionante "*Se a retração for essencial*".

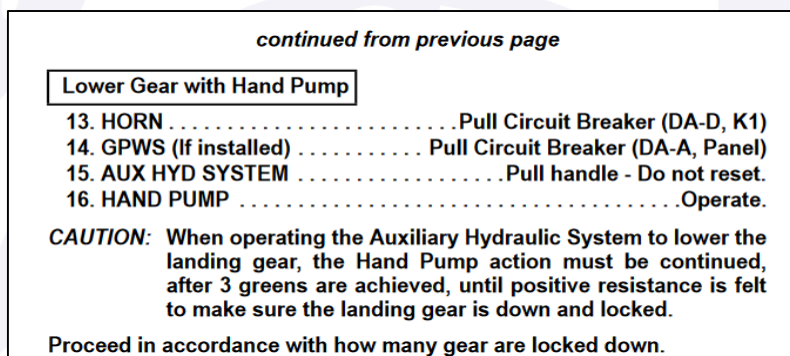
Caso fosse necessário o baixamento do trem de pouso por emergência, o procedimento previa ainda silenciar os alarmes sonoros desarmando os disjuntores dos painéis DA-A e DA-D, conforme demonstrado na Figura 30:

Figura 30 - Continuação do procedimento de abaixamento do trem por emergência.

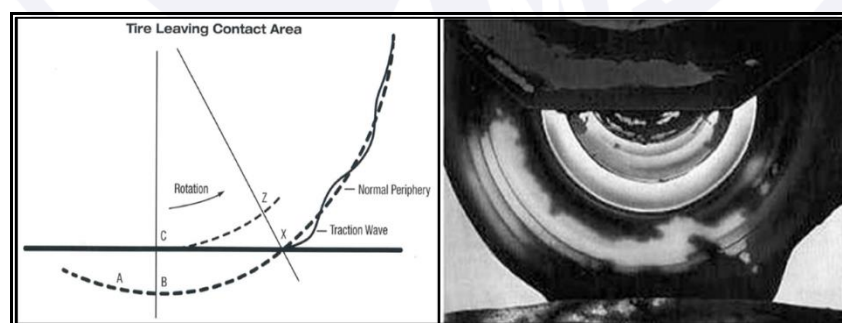
Na figura 31, o segmento CX ilustra a deflexão da zona de contato de um pneu logo após tocar o solo e os segmentos BC e XZ mostram as distâncias de deflexão, durante testes:

Figura 31 - Gráfico de deflexão do pneu e imagem do teste real. Fonte: Goodyear Aviation.
