**COMANDO DA AERONÁUTICA**  
**CENTRO DE INVESTIGAÇÃO E PREVENÇÃO DE**  
**ACIDENTES AERONÁUTICOS**

**RELATÓRIO FINAL**  
**A-116/CENIPA/2020**

<b>OCORRÊNCIA:</b>	<b>ACIDENTE</b>
<b>AERONAVE:</b>	<b>PT-POH</b>
<b>MODELO:</b>	<b>SZD-48-3</b>
<b>DATA:</b>	<b>20SET2020</b>

O presente Relatório Final refere-se ao acidente com a aeronave PT-POH, modelo SZD-48-3, ocorrido em 20SET2020, classificado como “[SCF-NP] Falha ou mau funcionamento de sistema/componente” e “[LOC-I] Perda de controle em voo”.

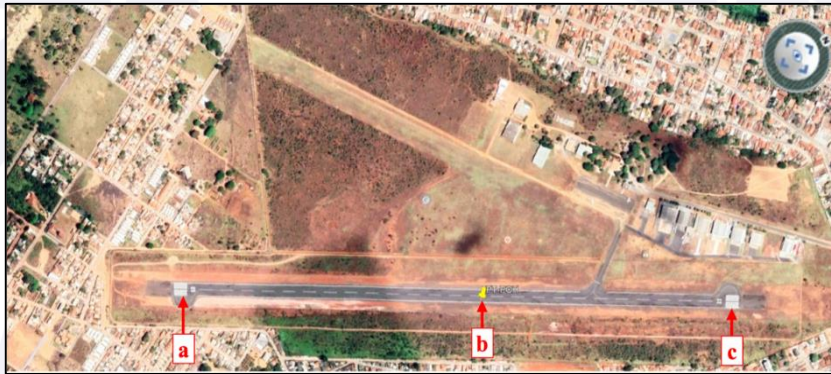
O primeiro impacto ocorreu em atitude picada e com inclinação para a esquerda, provocando a colisão da ponta de asa esquerda contra o solo. Na sequência, ocorreu a colisão da cabine, cone de cauda e estabilizadores.

Figura 6 - Localização dos destroços da aeronave em relação à pista. O ponto "a" indica a cabeceira 05, o "b" o local de impacto e o "c" a cabeceira 23.

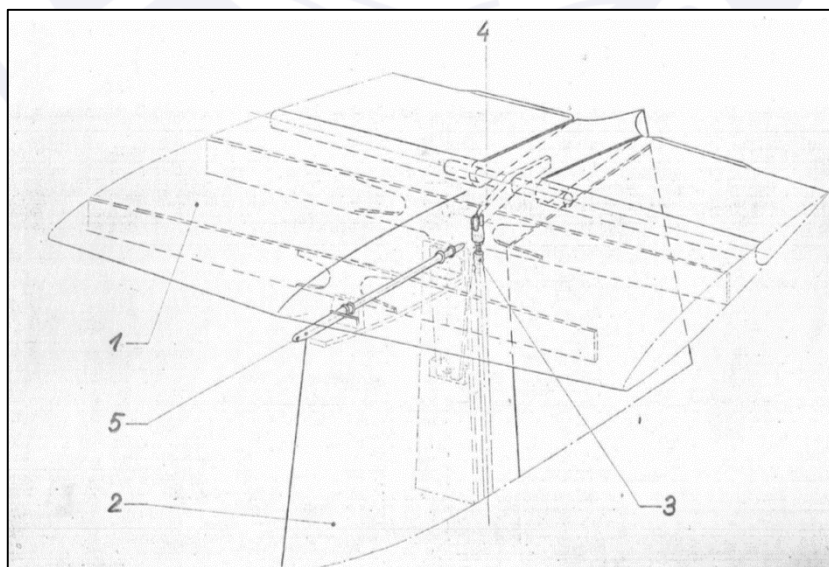
Figura 14 - Representação esquemática do sistema de encaixe do estabilizador horizontal no estabilizador vertical.

No IAE foram realizadas a desmontagem da estrutura do estabilizador vertical e a avaliação do encaixe do pino de fixação, do encaixe do estabilizador horizontal no estabilizador vertical e do pino de fixação no conjunto.

A Figura 14 mostra a representação esquemática do sistema de encaixe do estabilizador horizontal no estabilizador vertical.
