COMANDO DA AERONÁUTICA
CENTRO DE INVESTIGAÇÃO E PREVENÇÃO DE
ACIDENTES AERONÁUTICOS

RELATÓRIO FINAL
A-172/CENIPA/2018

OCORRÊNCIA:	ACIDENTE
AERONAVE:	PT-U11
MODELO:	EMB-202
DATA:	20NOV2018

Durante um voo de aplicação de ureia em lavoura de arroz, a mesa inferior da longarina da semiasa esquerda se rompeu, acarretando uma alteração no diedro e a consequente perda de controle da aeronave, levando-a a colidir contra o solo.

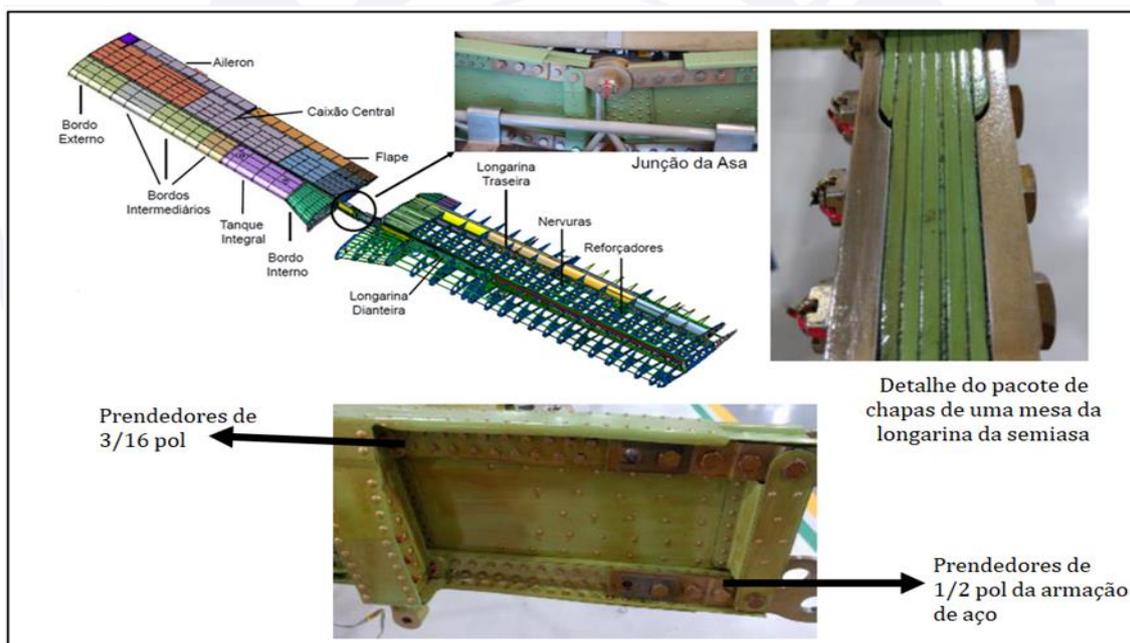
Nos casos mencionados, as trincas se iniciaram nas superfícies das paredes internas dos furos que alojam os prendedores de fechamento do pacote de chapas que formam as mesas das longarinas das semiasas, propagando-se em direção às superfícies das faces inferiores e superiores das chapas.

Figura 18 - Ilustrações da estrutura das longarinas das semiasas das aeronaves Ipanema EMB-202.

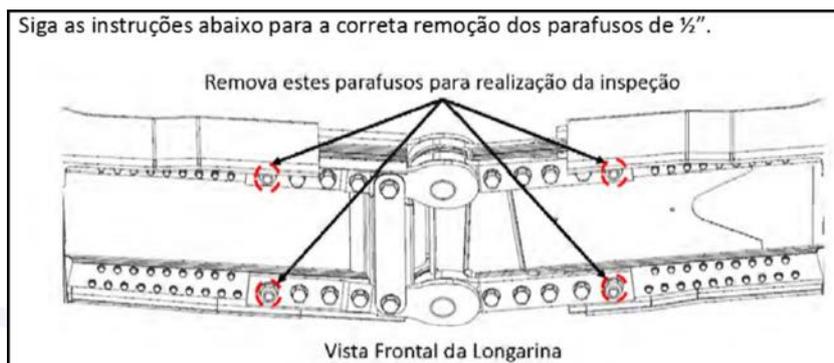
Figura 19 - Figura ilustrativa da remoção dos prendedores de ½ pol para inspeção interna dos furos conforme detalhamento do BS 200-057-0008. Fonte: BS 200-057-0008.

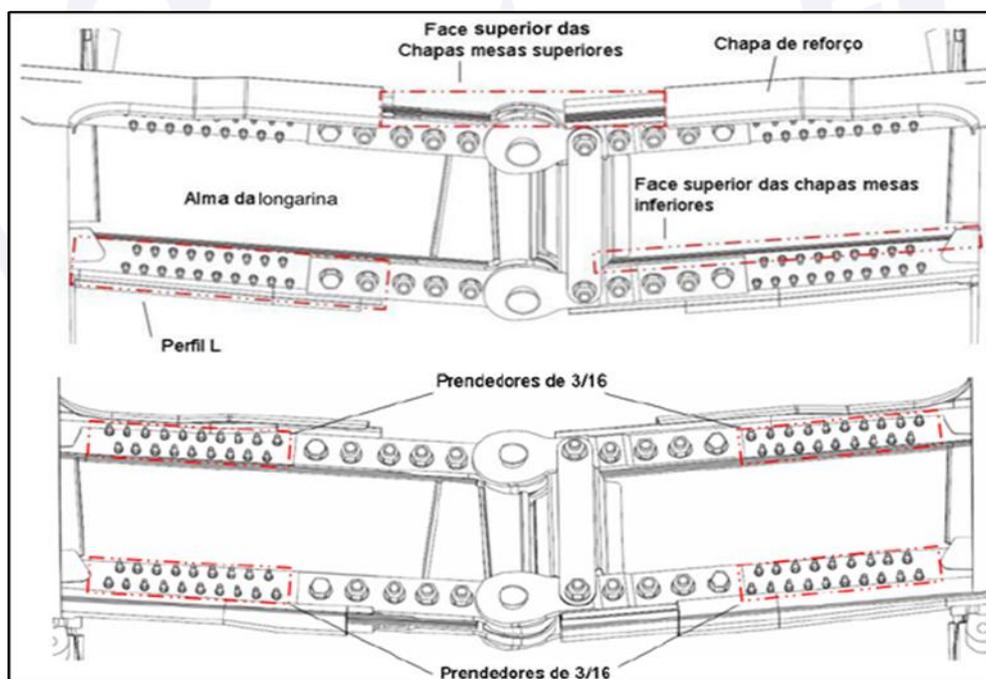
Essa nova DA 2017-05-02 também ratificou a execução das inspeções das longarinas e estrutura de fixação, inclusive dos prendedores de 3/16 pol, mas externamente, cujo detalhamento foi exposto no BS Nº 200-057-A007, de 25NOV2016, a ser executada com auxílio de lente de aumento e boroscópio, com a finalidade de detectar danos na pintura, trincas e corrosão das peças do conjunto de chapas através da inspeção externa.

Figura 21 - Ilustração de algumas das seções a serem realizadas nas Inspeções Detalhadas (DET) a cada 100 horas de operação, conforme BS 200-A057-A007. Fonte: BS 200-057-A007.

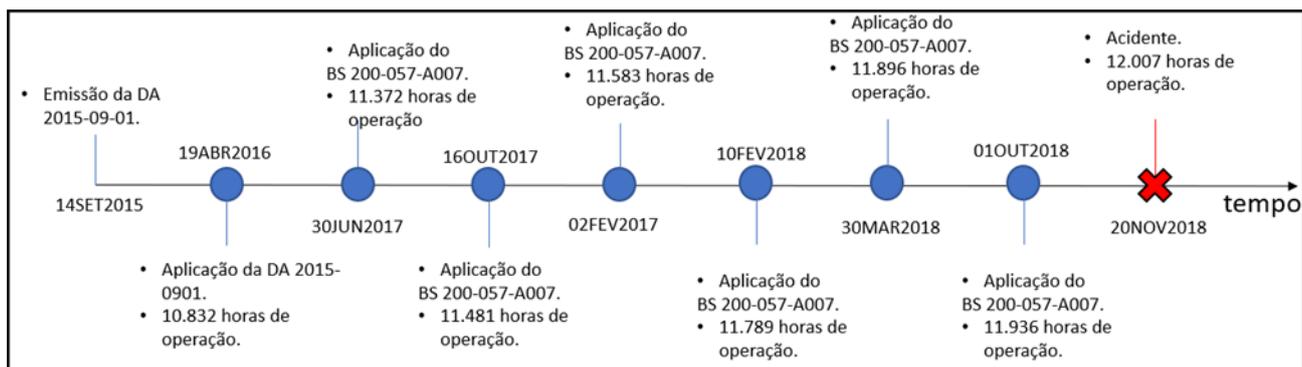
De acordo com os registros primários da caderneta de célula da aeronave, as inspeções previstas BS 200-057-A007 foram realizadas 6 vezes desde a sua emissão, sendo o último registro de 01OUT2018, com a aeronave totalizando 11.936 horas de operação.

A Figura 24 mostra uma linha do tempo dos registros de manutenção, para desmontagem obrigatória das asas para cumprimento da inspeção DET prevista na DA Nº 2015-09-01; e para as inspeções DET externas aos furos, prevista no BS 200-057-A007.

Figura 24 - Linha do tempo contendo registros da aplicação de Diretivas Técnicas e Boletins de Serviço até a data do acidente.

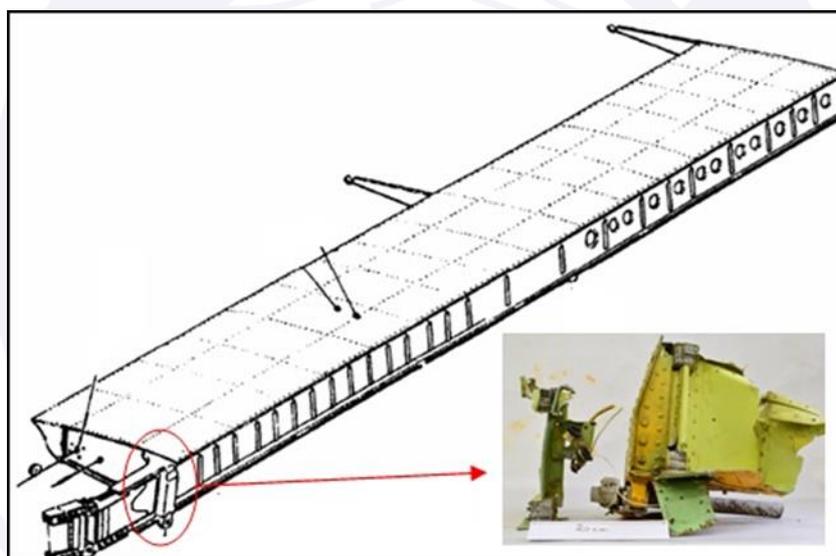
Adicionalmente à inspeção programada de 100 horas, o MS-202, desde sua revisão 13, de 24JAN2014, já previa, em seu item 57-11.2, a execução de inspeção DET similar à de 100 horas, mas com a remoção dos tanques de combustível, de todos os bordos de ataque e painéis de revestimento abaixo da cabine, a fim de facilitar o acesso para visualização de possíveis trincas ou corrosão, sendo mais uma oportunidade de detecção da trinca.

Figura 25 - Ilustração representativa de uma das duas semiasas sem bordo de ataque para realização da inspeção detalhada durante as Inspeções Anuais de Manutenção (IAM); e referência da região da longarina fraturada do PT-UII.
