**COMANDO DA AERONÁUTICA**  
**CENTRO DE INVESTIGAÇÃO E PREVENÇÃO DE**  
**ACIDENTES AERONÁUTICOS**

**RELATÓRIO FINAL SIMPLIFICADO**

DADOS DA OCORRÊNCIA								
DATA - HORA		INVESTIGAÇÃO		SUMA N°				
24ABR2021 - 11:30 (UTC)		SERIPA IV		A-059/CENIPA/2021				
CLASSIFICAÇÃO		TIPO(S)						
ACIDENTE		[LOC-I] PERDA DE CONTROLE EM VOO						
LOCALIDADE		MUNICÍPIO		UF	COORDENADAS			
FAZENDA SORRENTO		SÃO MANUEL		SP	22°37'38"S	048°28'16"W		
DADOS DA AERONAVE								
MATRÍCULA		FABRICANTE			MODELO			
PR-DDM		ROBINSON HELICOPTER			R44 II			
OPERADOR				REGISTRO		OPERAÇÃO		
AERO AGRÍCOLA PRETEL LTDA				SAE-AG		AGRÍCOLA		
PESSOAS A BORDO / LESÕES / DANOS À AERONAVE								
A BORDO		LESÕES					DANOS À AERONAVE	
		Ileso	Leve	Grave	Fatal	Desconhecido		
Tripulantes	1	1	-	-	-	-	Nenhum	
Passageiros	-	-	-	-	-	-	Leve	
<b>Total</b>	<b>1</b>	<b>1</b>	-	-	-	-	X Substancial	
							Destruída	
Terceiros	-	-	-	-	-	-	Desconhecido

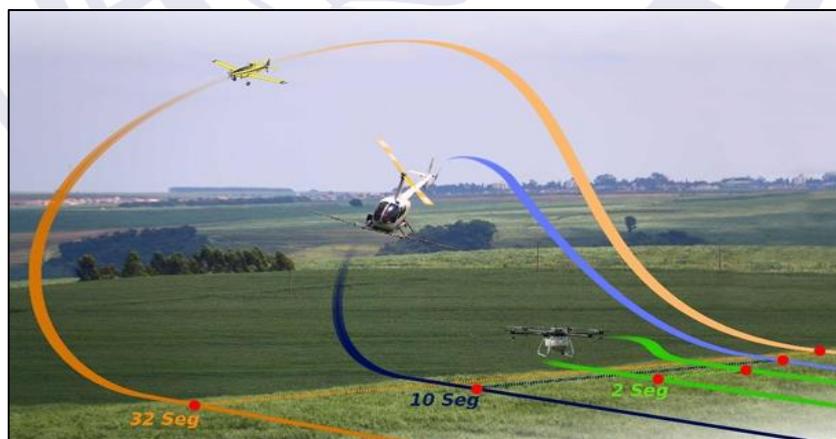
Essa curva era realizada rotineiramente na operação agrícola e buscava completar 180° para uma nova passagem sobre o campo. Ela se consistia em uma subida com gradativa inclinação e variação de proa, até atingir o ponto mais alto com significativa diminuição de velocidade. Na sequência, era executada uma reversão em descida, desinclinando o helicóptero até o nivelamento dos rotores no eixo selecionado para a passagem (Figura 3).

Figura 3 – Curva de reversão (balão) helicóptero. Fonte: adaptado do Manual do Curso de Aeronaves Agrícolas (Drone) da *AgTech Academy* (2021).

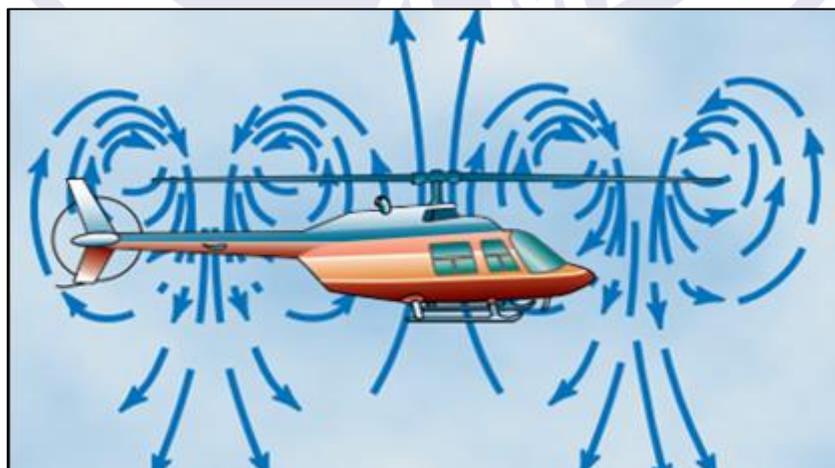
Nessa condição, a maior parte da energia desenvolvida pelo motor é desperdiçada na aceleração do ar em um padrão de rosca ao redor do rotor. Isso provoca uma instabilidade do fluxo de ar sobre uma grande área do disco rotor, fazendo com que a eficiência do rotor seja perdida, mesmo que a energia ainda esteja sendo fornecida do motor (Figura 4).

Figura 4 - Vortex Ring State. Fonte: *Rotorcraft Flying Handbook* (FAA)
