COMANDO DA AERONÁUTICA
CENTRO DE INVESTIGAÇÃO E PREVENÇÃO DE
ACIDENTES AERONÁUTICOS

RELATÓRIO FINAL SIMPLIFICADO

DADOS DA OCORRÊNCIA								
DATA - HORA		INVESTIGAÇÃO		SUMA N°				
24MAR2022 - 19:50 (UTC)		SERIPA VI		A-038/CENIPA/2022				
CLASSIFICAÇÃO		TIPO(S)		SUBTIPO(S)				
ACIDENTE		[LALT] OPERAÇÃO A BAIXA ALTITUDE		NIL				
LOCALIDADE		MUNICÍPIO		UF	COORDENADAS			
FAZENDA OLINDA)		IPIRANGA DO NORTE		MT	12°12'15"S 056°14'16"W			
DADOS DA AERONAVE								
MATRÍCULA		FABRICANTE		MODELO				
PT-GUD		NEIVA		EMB-201A				
OPERADOR			REGISTRO		OPERAÇÃO			
G2 AEROAGRÍCOLA LTDA.			SAE-AG		AGRÍCOLA			
PESSOAS A BORDO / LESÕES / DANOS À AERONAVE								
A BORDO		LESÕES					DANOS À AERONAVE	
		lleso	Leve	Grave	Fatal	Desconhecido		
Tripulantes	1	1	-	-	-	-	Nenhum	
Passageiros	-	-	-	-	-	-	Leve	
Total	1	1	-	-	-	-	X Substancial	
							Destruída	
Terceiros	-	-	-	-	-	-	Desconhecido

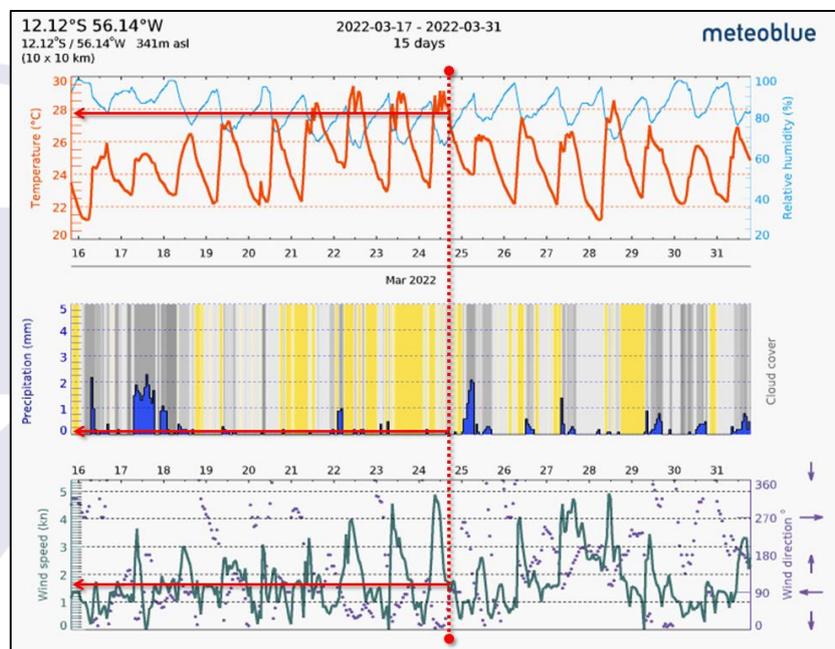
O PIC declarou que as condições meteorológicas eram propícias à realização do voo, o que foi confirmado com os dados da Figura 2, a qual mostra que a temperatura era próxima a 27°C, sem precipitação e nebulosidade entre 0-25%, com presença de sol. Ao analisar o vento, verificou-se: direção 090° (leste) e intensidade menor que 2 kt, para o horário do evento, 15h50min (local).

Figura 2 - Meteorologia para a coordenada da ocorrência, equivalente ao município de Ipiranga do Norte-MT, dia 24MAR22, o horário das 15h50min (local) está assinalado em vermelho. Fonte: Disponível no *site* www.meteoblue.com.
