COMANDO DA AERONÁUTICA
CENTRO DE INVESTIGAÇÃO E PREVENÇÃO DE
ACIDENTES AERONÁUTICOS

RELATÓRIO FINAL SIMPLIFICADO

DADOS DA OCORRÊNCIA								
DATA - HORA		INVESTIGAÇÃO		SUMA Nº				
19SET2021 - 18:55 (UTC)		SERIPA II		IG-107/CENIPA/2021				
CLASSIFICAÇÃO	TIPO(S)			SUBTIPO(S)				
INCIDENTE GRAVE	[SCF-NP] FALHA OU MAU FUNCIONAMENTO DE SISTEMA / COMPONENTE [RE] EXCURSÃO DE PISTA			NIL				
LOCALIDADE	MUNICÍPIO		UF	COORDENADAS				
AERÓDROMO DEPUTADO LUÍS EDUARDO MAGALHÃES (SBSV)	SALVADOR		BA	12°54'31"S	038°19'21"W			
DADOS DA AERONAVE								
MATRÍCULA		FABRICANTE		MODELO				
PT-MFL		PIPER AIRCRAFT		PA-42				
OPERADOR			REGISTRO		OPERAÇÃO			
PIQUIATUBA TÁXI AÉREO LTDA.			TPX		TÁXI-AÉREO			
PESSOAS A BORDO / LESÕES / DANOS À AERONAVE								
A BORDO		LESÕES					DANOS À AERONAVE	
		Ileso	Leve	Grave	Fatal	Desconhecido		
Tripulantes	2	2	-	-	-	-	X	Nenhum
Passageiros	4	4	-	-	-	-		Leve
Total	6	6	-	-	-	-		Substancial
								Destruída
Terceiros	-	-	-	-	-	-		Desconhecido

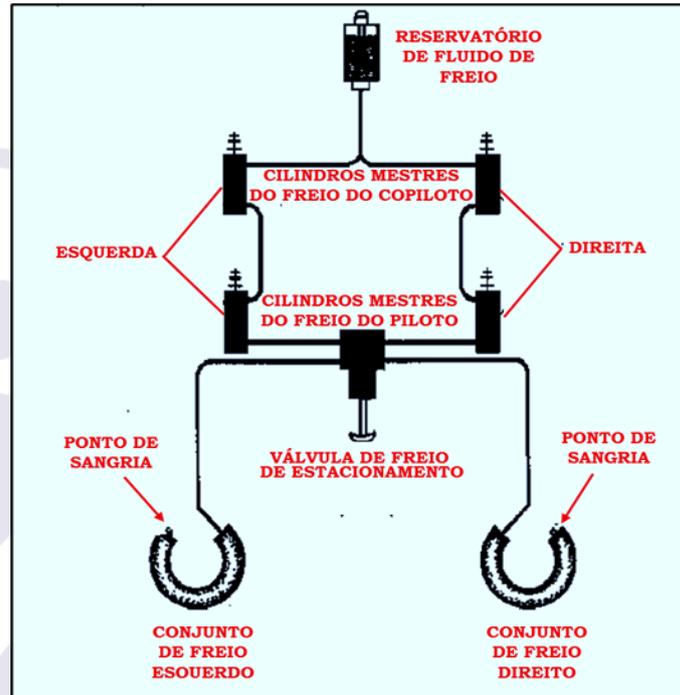
Figura 3 - Esquema do sistema hidráulico dos freios. Fonte: Adaptado do manual da aeronave.

O sistema de freios utilizava o fluido hidráulico armazenado em um reservatório que abastecia as linhas a fim de manter o fluxo de fluido necessário para a frenagem das rodas (Figura 3).

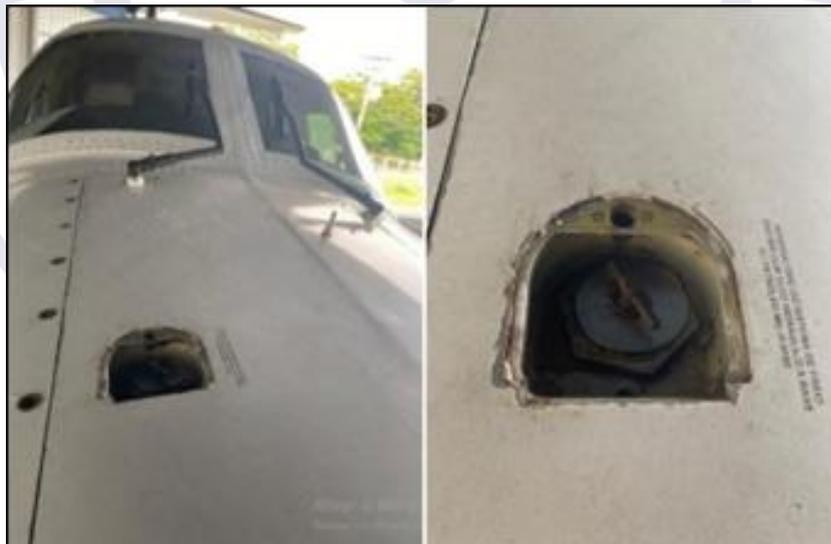
Figura 4 - Acesso ao bocal de abastecimento do reservatório de fluido hidráulico dos freios.

O reservatório do sistema de freios poderia ser acessado por meio de uma porta localizada na parte superior direita da seção do nariz da aeronave e, segundo o manual de manutenção, deveria ser inspecionado quanto ao nível a cada 50 horas e repletado se necessário (Figura 4).

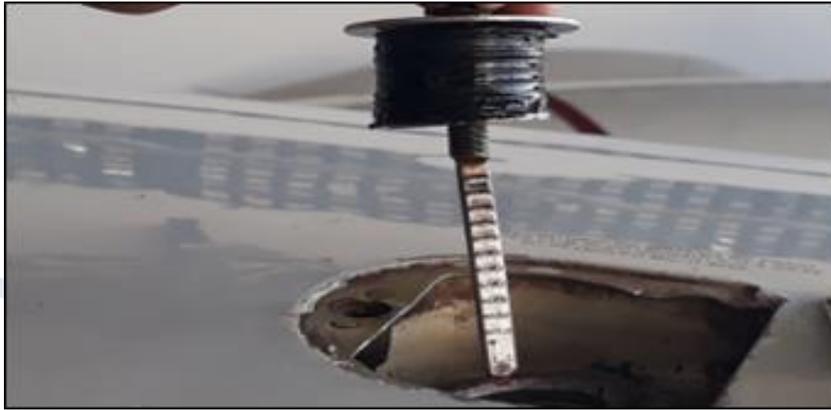
Figura 5 - Tampa com marcador do nível do reservatório de fluido dos freios.

O reservatório de fluido era equipado com uma tampa que incorporava um marcador de nível (Figura 5).

Essa falha deveu-se ao baixo nível de fluido no reservatório do sistema de freios ocasionado por vazamento do óleo pela sua tampa, cuja vedação estava deteriorada.

- k) o elastômero da tampa do reservatório de óleo dos freios estava desgastado;
- l) a aeronave não teve danos; e
- m) todos os ocupantes saíram ilesos.

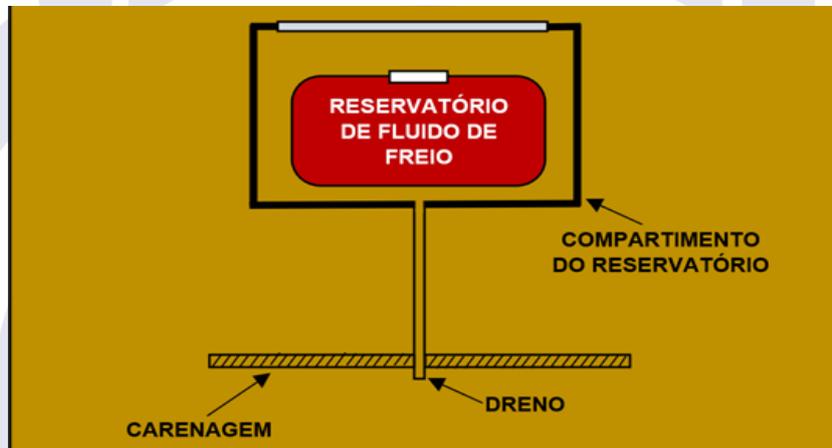
Figura 6 - Ilustração do compartimento do reservatório com o dreno. Fonte: Adaptado do manual da aeronave.

O reservatório do fluido de freio era instalado em um compartimento (coletor) dotado de um dreno. A função desse dreno era escoar o óleo eventualmente derramado fora do bocal durante os reabastecimentos (Figura 6).

Durante a ação inicial de investigação, observou-se que o dreno do compartimento do reservatório de óleo dos freios apresentava vestígios de óleo na cor avermelhada, característica do fluido MIL-H-5606 do sistema (Figura 7).
