**COMANDO DA AERONÁUTICA**  
**CENTRO DE INVESTIGAÇÃO E PREVENÇÃO DE**  
**ACIDENTES AERONÁUTICOS**

**RELATÓRIO FINAL SIMPLIFICADO**

DADOS DA OCORRÊNCIA								
DATA - HORA		INVESTIGAÇÃO		SUMA N°				
29SET2020 - 19:15 (UTC)		SERIPA VI		A-118/CENIPA/2020				
CLASSIFICAÇÃO		TIPO(S)		SUBTIPO(S)				
ACIDENTE		[LALT] OPERAÇÃO A BAIXA ALTITUDE		NIL				
LOCALIDADE		MUNICÍPIO		UF	COORDENADAS			
FAZENDA SANTA TEREZINHA)		SANTA TEREZINHA		MT	10°25'21"S	050°47'48"W		
DADOS DA AERONAVE								
MATRÍCULA		FABRICANTE		MODELO				
PT-UGP		NEIVA		EMB-201A				
OPERADOR			REGISTRO		OPERAÇÃO			
TOCANTINS AVIAÇÃO AGRÍCOLA LTDA. - EPP			SAE-AG		AGRÍCOLA			
PESSOAS A BORDO / LESÕES / DANOS À AERONAVE								
A BORDO		LESÕES					DANOS À AERONAVE	
		Illeso	Leve	Grave	Fatal	Desconhecido		
Tripulantes	1	-	1	-	-	-	Nenhum	
Passageiros	-	-	-	-	-	-	Leve	
<b>Total</b>	<b>1</b>	-	<b>1</b>	-	-	-	X Substancial	
							Destruída	
Terceiros	-	-	-	-	-	-	Desconhecido

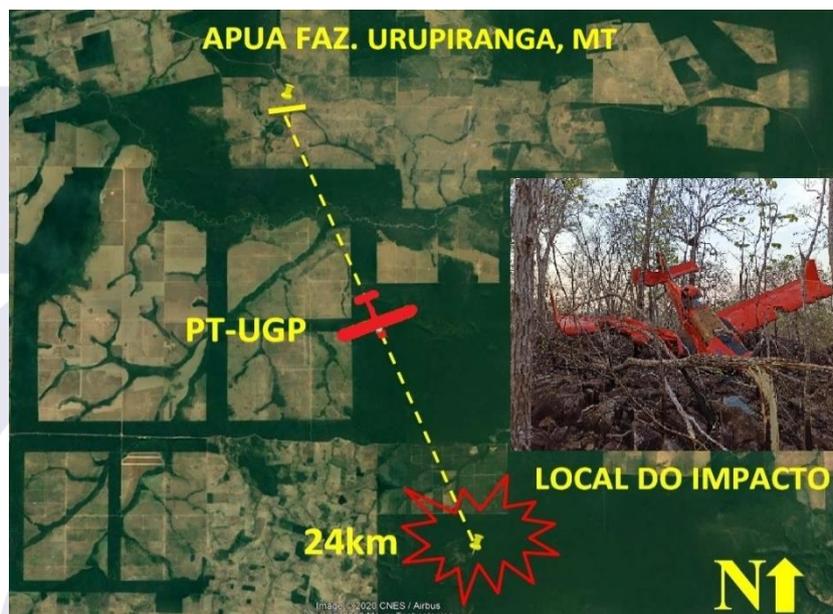
Figura 1 - Croqui da ocorrência.

Segundo o piloto, a decolagem foi realizada, aproximadamente, às 19h00min (UTC). O local a ser sobrevoado encontrava-se a 24 km de distância da origem, conforme ilustrado na Figura 1.

A verificação dos focos de incêndio estava sendo realizada a, aproximadamente, 15 m de altura. Após 15 minutos de voo, o PIC realizou uma curva de reversão (balão) com grande inclinação de asas, a fim de reposicionar a aeronave. A seguir, ele informou que o motor da aeronave teria apresentado uma falha e que ele teria realizado um pouso de emergência, em área de mata, no topo de uma serra.
