**COMANDO DA AERONÁUTICA**  
**CENTRO DE INVESTIGAÇÃO E PREVENÇÃO DE**  
**ACIDENTES AERONÁUTICOS**

**RELATÓRIO FINAL SIMPLIFICADO**

| DADOS DA OCORRÊNCIA | | | | | | | | | |
|---|---|---|---|---|---|---|---|---|--|
| 30OUT2018 - 10:30 (UTC) | | | SERIPA IV | | | A-163/CENIPA/2018 | | | |
| PT-UJI | | NEIVA INDÚSTRIA AERONÁUTICA | | | | EMB-202 | | | |

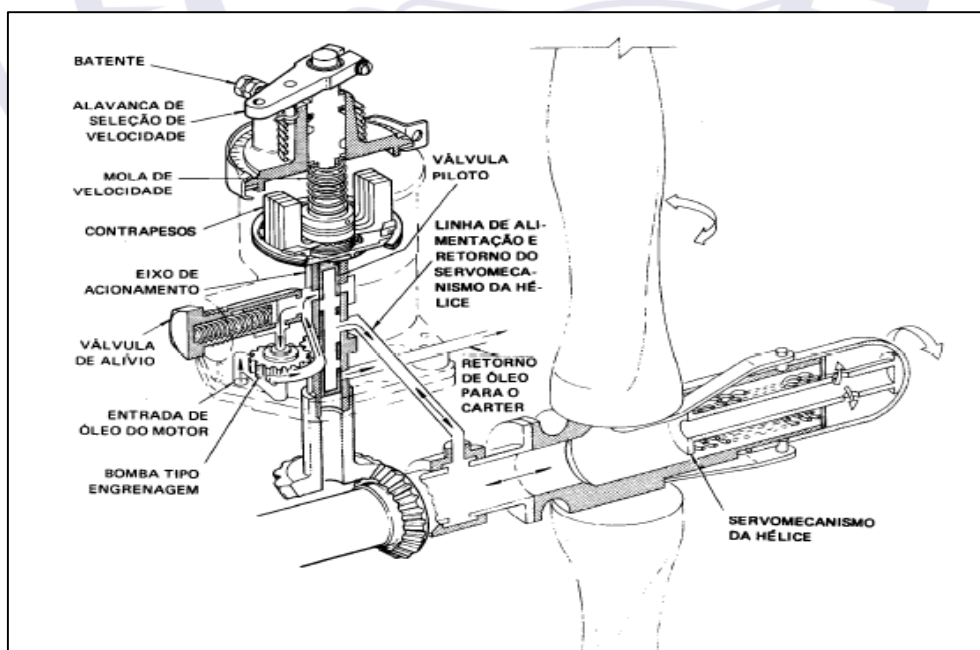
Figura 2 - Esquema de governador de hélice. Fonte: Manual de Operações (MO) do EMB-202.

Se o governador de hélice apresentar mau funcionamento, o sintoma básico seria uma variação indesejada de RPM, oscilações para mais ou para menos do valor de RPM selecionado ou o governador poderia não conseguir manter a RPM no parâmetro selecionado, acarretando perda de performance do conjunto motopropulsor.
