COMANDO DA AERONÁUTICA
CENTRO DE INVESTIGAÇÃO E PREVENÇÃO DE
ACIDENTES AERONÁUTICOS

RELATÓRIO FINAL SIMPLIFICADO

DADOS DA OCORRÊNCIA								
DATA - HORA		INVESTIGAÇÃO		SUMA N°				
07DEZ2022 - 14:50 (UTC)		SERIPA VI		A-141/CENIPA/2022				
CLASSIFICAÇÃO		TIPO(S)						
ACIDENTE		[ARC] CONTATO ANORMAL COM A PISTA [RE] EXCURSÃO DE PISTA						
LOCALIDADE		MUNICÍPIO	UF	COORDENADAS				
AERÓDROMO BRIGADEIRO ARARIPE MACEDO (SWUZ)		LUZIÂNIA	GO	16°15'43"S	047°57'59"W			
DADOS DA AERONAVE								
MATRÍCULA		FABRICANTE			MODELO			
PU-BMR		FLYER IND. AERONÁUTICA LTDA.			RANS COYOTE II			
OPERADOR			REGISTRO		OPERAÇÃO			
PARTICULAR			PET		PRIVADA			
PESSOAS A BORDO / LESÕES / DANOS À AERONAVE								
A BORDO		LESÕES					DANOS À AERONAVE	
		Ileso	Leve	Grave	Fatal	Desconhecido		
Tripulantes	1	1	-	-	-	-	Nenhum	
Passageiros	1	1	-	-	-	-	Leve	
Total	2	2	-	-	-	-	X Substancial	
							Destruída	
Terceiros	-	-	-	-	-	-	Desconhecido

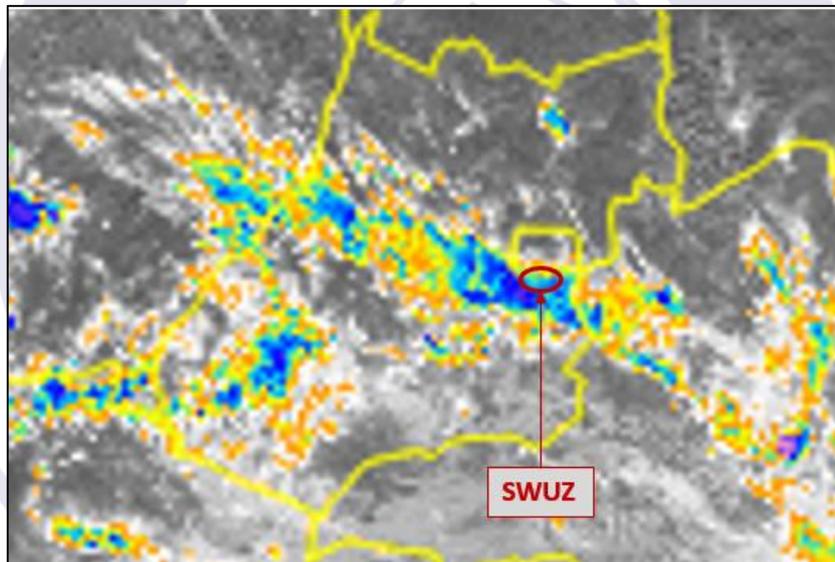
Apesar da presença de nuvens de chuva na região de Luziânia, com pancadas de chuva nas vizinhanças, a imagem satélite no momento do acidente indicava que as condições meteorológicas eram propícias à realização do voo pretendido.

Figura 2 - Imagem satélite destacando a área do acidente.
Fonte: Rede de Meteorologia do Comando da Aeronáutica (REDEMET).
