**COMANDO DA AERONÁUTICA**  
**CENTRO DE INVESTIGAÇÃO E PREVENÇÃO DE**  
**ACIDENTES AERONÁUTICOS**

**RELATÓRIO FINAL SIMPLIFICADO**

DADOS DA OCORRÊNCIA								
DATA - HORA		INVESTIGAÇÃO		SUMA N°				
08MAIO2021 - 11:45 (UTC)		SERIPA VI		A-067/CENIPA/2021				
CLASSIFICAÇÃO	TIPO(S)		SUBTIPO(S)					
ACIDENTE	[OTHR] OUTROS		POUSO EM LOCAL NÃO PREVISTO					
LOCALIDADE	MUNICÍPIO	UF	COORDENADAS					
REGIÃO PERIFÉRICA DO MUNICÍPIO MUNDO NOVO	MUNDO NOVO	GO	13°47'03"S	050°17'26"W				
DADOS DA AERONAVE								
MATRÍCULA		FABRICANTE		MODELO				
PT-VNB		NEIVA		EMB-720D				
OPERADOR			REGISTRO		OPERAÇÃO			
TROPICAL URBANISMO E INCORP. LTDA./OUTROS			TPP		PRIVADA			
PESSOAS A BORDO / LESÕES / DANOS À AERONAVE								
A BORDO		LESÕES					DANOS À AERONAVE	
		Ileso	Leve	Grave	Fatal	Desconhecido		
Tripulantes	1	1	-	-	-	-	Nenhum	
Passageiros	3	3	-	-	-	-	Leve	
<b>Total</b>	<b>4</b>	<b>4</b>	-	-	-	-	X Substancial	
							Destruída	
Terceiros	-	-	-	-	-	-	Desconhecido

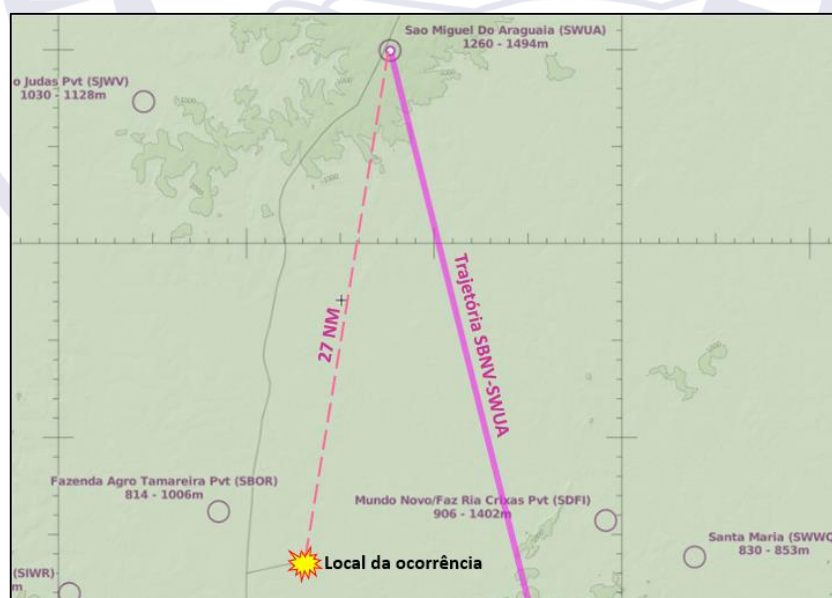
Figura 3 - Mapa contendo detalhes da região do acidente com as pistas disponíveis.

Vale ressaltar que, dentro de um raio de 20 NM do local do acidente, existiam ao menos 3 pistas cadastradas, cuja operação de aviões era permitida (Figura 3).
