COMANDO DA AERONÁUTICA
CENTRO DE INVESTIGAÇÃO E PREVENÇÃO DE
ACIDENTES AERONÁUTICOS

RELATÓRIO FINAL
A - 025/CENIPA/2013

OCORRÊNCIA:	ACIDENTE
AERONAVE:	PP-AJV
MODELO:	C90A
DATA:	03FEV2013

O presente Relatório Final refere-se ao acidente aeronáutico com a aeronave PP-AJV, modelo C90A, ocorrido em 03FEV2013, classificado como causado por fenômeno meteorológico em voo.

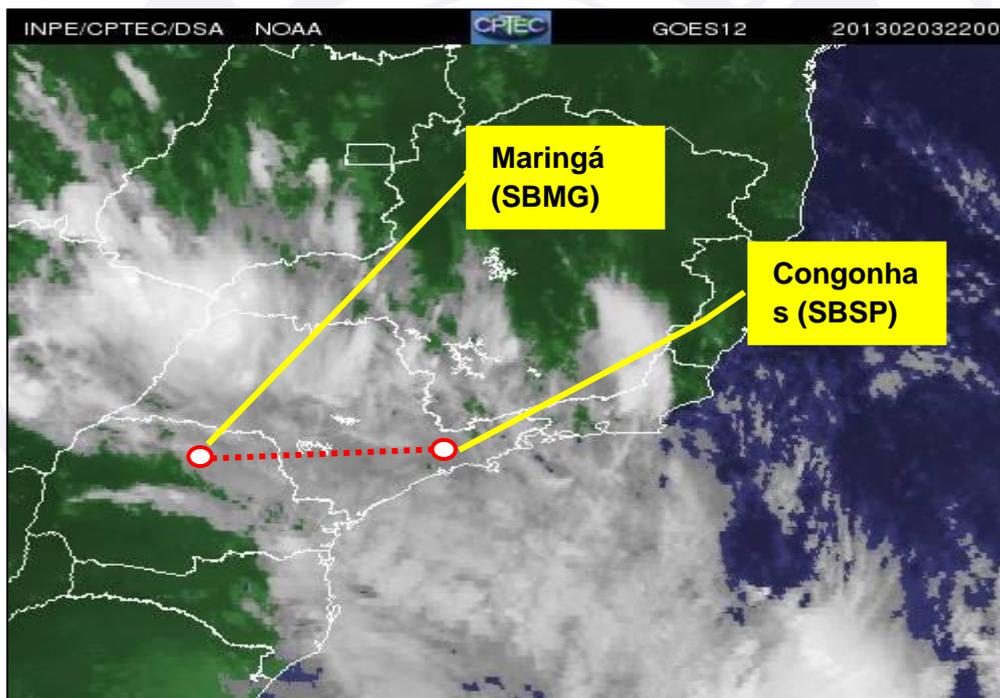
Analisando-se as cartas de vento, relativas aos FL180 e 240, mais próximas ao FL210 (nível de voo utilizado pela aeronave acidentada), identificou-se a predominância de vento de 35kt de intensidade e direção compatível com o SIGMET.

Figura 2 - Imagem satélite da frente sobre as regiões Sul e Sudeste do Brasil – 22h00min (UTC). Fonte: INPE / CPTEC.

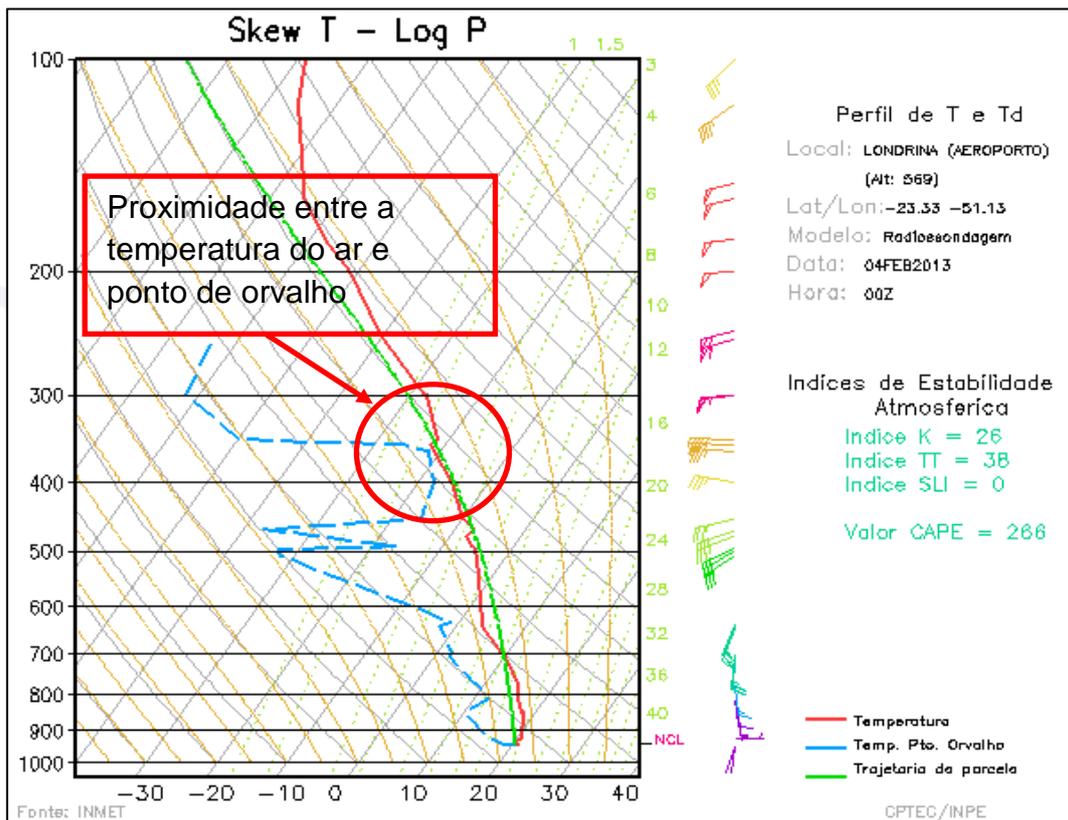
De acordo com a radiossondagem efetuada em SBLO (Londrina, PR) para o dia 04FEV2013, às 00h00min (UTC), ou seja, duas horas após a ocorrência, pôde-se perceber que entre 400 e 300hPa de pressão atmosférica, correspondente ao nível voado pela aeronave acidentada, havia uma proximidade entre a temperatura do ar e do ponto de orvalho, propiciando condições de formação de gelo.

Figura 3 - Radiossondagem em SBLO – 00h00min (UTC) 04FEV2013.

Cruzando-se as condições de temperatura e ponto de orvalho, o voo dentro de nuvens do tipo *cumulus* e o decréscimo da velocidade em cruzeiro (ratificada pela reavaliação radar), criaram o ambiente favorável para a formação de gelo severo na estrutura da aeronave, aumentando assim seu peso e degradando o perfil aerodinâmico dos aerofólios.

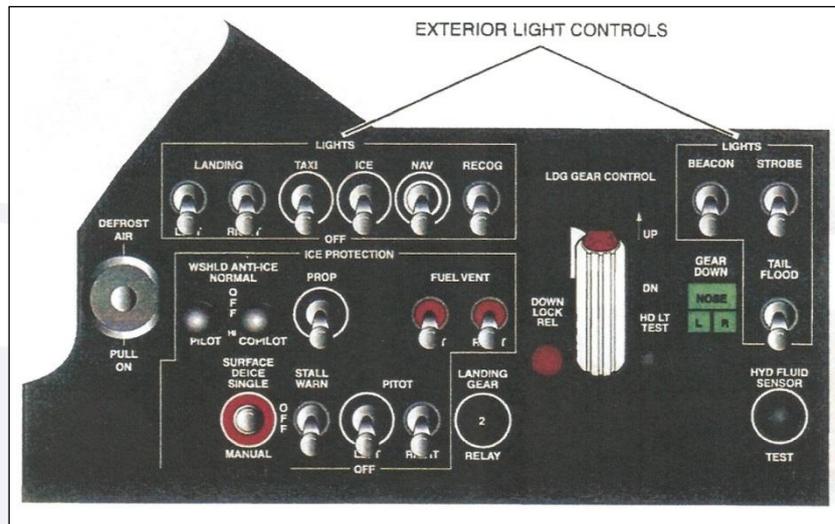
O manual de treinamento da aeronave, fornecido pelo operador, instruía que uma camada de gelo de ½ polegada deveria ser permitida antes que a operação dos *de-ice boots* fosse iniciada de forma a evitar que o gelo fino se quebrasse e grudasse nos *boots* ao invés de se dispersar em voo. Caso o gelo fino ficasse grudado, os ciclos de enchimentos subsequentes poderiam criar uma camada de gelo além dos contornos do

bordo de ataque protegidos pelos *boots*, tornando o processo de remoção do gelo ineficaz.

Figura 8 - Representação esquemática do painel inferior direito do piloto.
