COMANDO DA AERONÁUTICA
CENTRO DE INVESTIGAÇÃO E PREVENÇÃO DE
ACIDENTES AERONÁUTICOS

RELATÓRIO FINAL
A-103/CENIPA/2014

OCORRÊNCIA:	ACIDENTE
AERONAVE:	PT-YJJ
MODELO:	AS 350 BA
DATA:	07JUN2014

O presente Relatório Final refere-se ao acidente com a aeronave PT-YJJ, modelo AS 350 BA, ocorrido em 07JUN2014, classificado como perda de controle em voo.

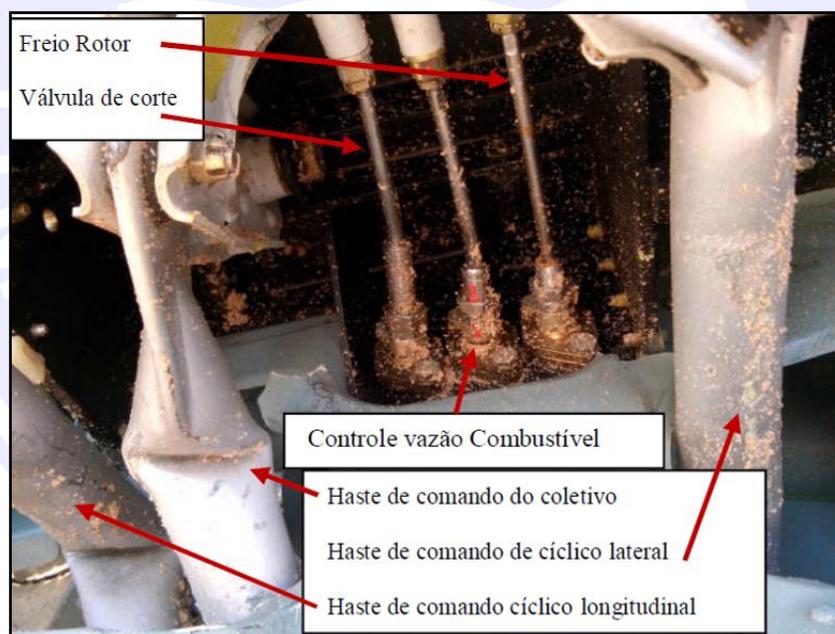
Figura 36 – Hastes de comando, controle de vazão de combustível, freio rotor e válvula de corte.

As hastes de comando cíclico, na parte inferior da cabine, abaixo da caixa de manetes, estavam bem fixadas e com contra pino. As hastes de controle dos manetes também estavam bem conectadas. As únicas anomalias encontradas eram decorrentes de torções sofridas pela estrutura devido aos impactos contra o solo.

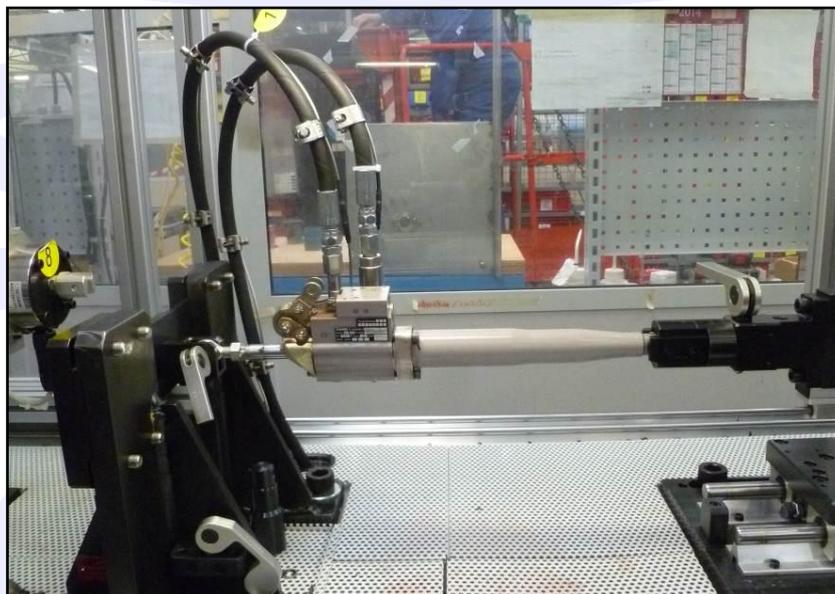
Figura 42 – Teste do *servocontrol* dianteiro em bancada.

Os *servocontrols* direito, dianteiro e traseiro, bem como o filtro hidráulico, apresentaram desempenho normal ao serem testados em bancada.

O *servocontrol* esquerdo apresentava deformações, oriundas dos impactos da aeronave contra o solo, que impediram os testes em bancada. Então, houve a necessidade de desmontagem com a intenção de confirmar a origem dos danos.

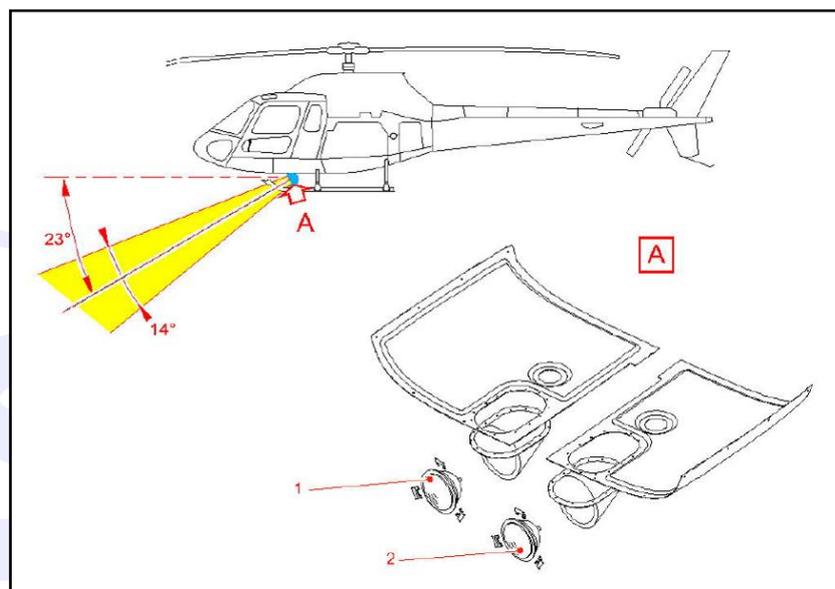
Figura 45 – Sistema de iluminação externa da aeronave AS-350BA.

A aeronave estava equipada com um farol de pouso de 450W, instalado abaixo da cabine, na parte direita; e com um farol de táxi de 150W, instalado abaixo da cabine, na parte esquerda.

Os faróis da aeronave eram fixos, sem possibilidade de controle de sua angulação e direção. De acordo com as informações fornecidas pelo fabricante da aeronave, o alcance do feixe do farol de pouso era de 13° no plano horizontal e de 14° no plano vertical. Este feixe fica orientado a -23° do eixo longitudinal da aeronave.

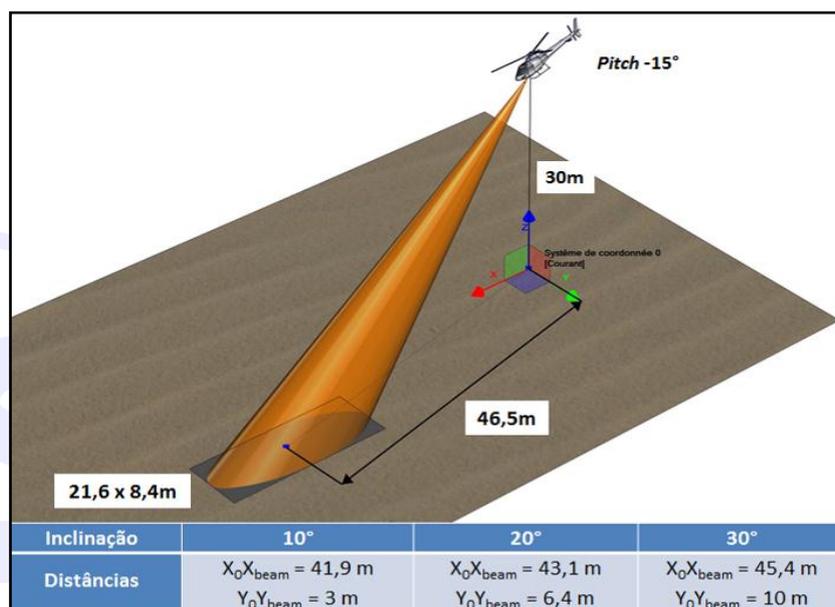
Figura 46 – Padrão de iluminação dos faróis da aeronave AS-350BA.

A área no solo iluminada pela aeronave, a 30m de altura, corresponde a uma superfície ovoide de dimensões compatíveis com um retângulo de 21,6m por 8,4m. Na situação de atitude lateral de 0° , o centro dessa área ficaria 46,5m à frente da aeronave. As variações para 10° , 20° e 30° constam da tabela a seguir:

Na figura 46, a indicação X_0X_{beam} corresponde à distância no eixo X (vermelho) da posição zero até o ponto central da área iluminada; a indicação Y_0Y_{beam} corresponde à distância lateral, no eixo Y (verde), da posição zero até através do ponto central da área iluminada.

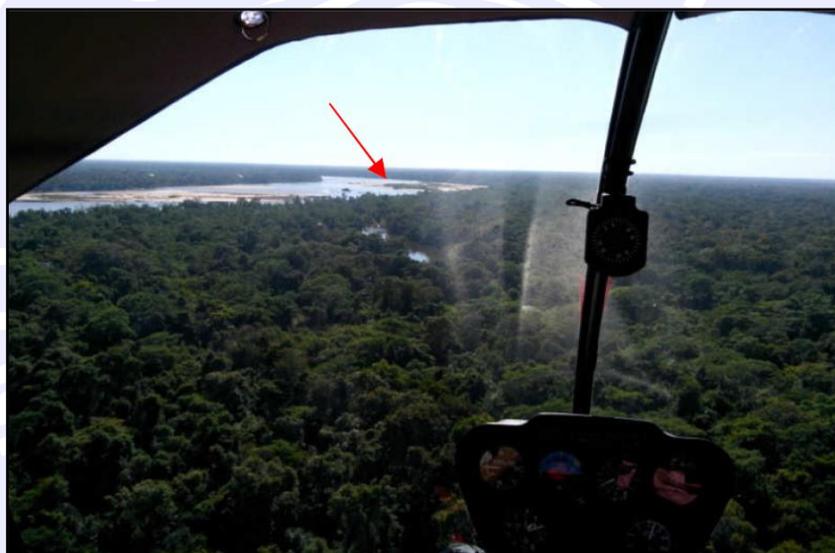
A figura a seguir apresenta uma aeronave voando da cidade de Aruanã para o acampamento no Rio Araguaia, ou seja, na rota oposta a que o piloto pretendia fazer. Percebe-se que a região possuía vegetação densa e era totalmente desprovida de referências luminosas.

Figura 55 – Rota de Aruanã para o local do acidente (indicado pela seta).
