**COMANDO DA AERONÁUTICA**  
**CENTRO DE INVESTIGAÇÃO E PREVENÇÃO DE**  
**ACIDENTES AERONÁUTICOS**

**RELATÓRIO FINAL**  
**A - 207/CENIPA/2013**

**PR-MXM**

**R66**

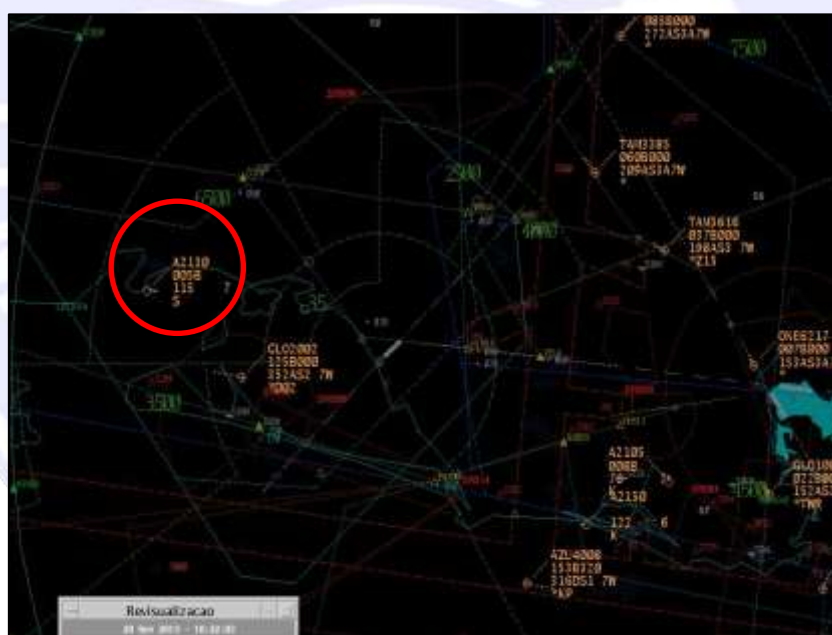
Figura 1 – Síntese radar instantes antes da ocorrência com o PR-MXM. Em destaque (círculo vermelho) a posição da aeronave acidentada abordando a face sul da elevação da Praia do Junqueira.

Foi possível constatar, por meio da síntese radar, que o piloto voou próximo à Praia do Junqueira, que fica no sopé da face sul de uma elevação que possuía 1.100ft de altura em sua cota máxima (vide Figuras 1 e 2). Essa trajetória de voo cruzava uma região que, devido a topografia e às condições meteorológicas no momento da ocorrência poderiam trazer turbulência e ventos descendentes.

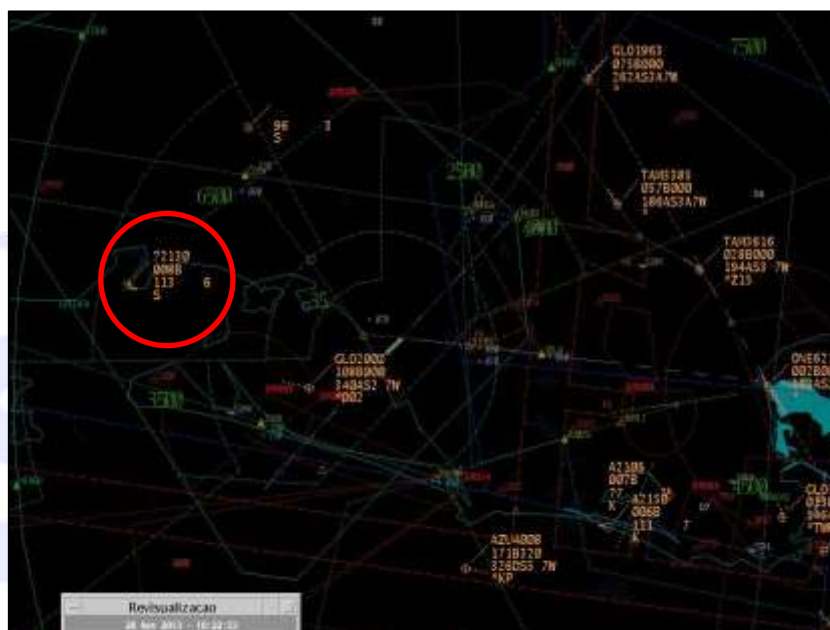
Figura 2 – Síntese radar instantes antes da ocorrência com o PR-MXM. Em destaque (círculo vermelho) a posição da aeronave contornando a elevação da Praia do Junqueira.

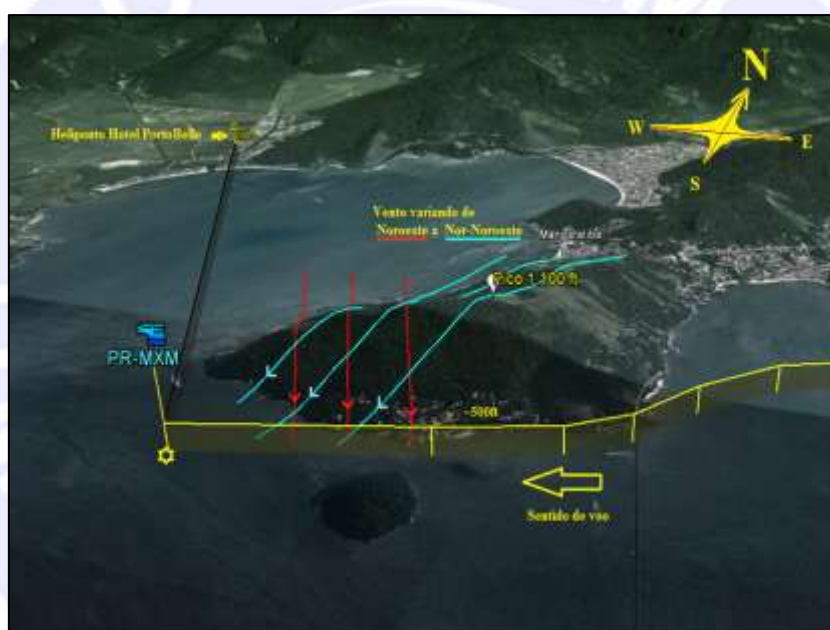
Figura 3 – Croqui da rota, do vento (estimado) e do relevo.

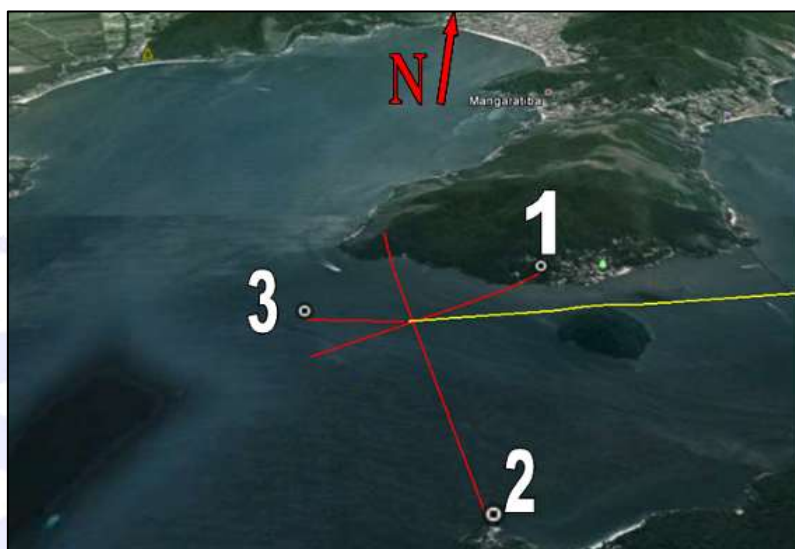
Figura 4 – Posicionamento das testemunhas e representação da triangulação realizada.

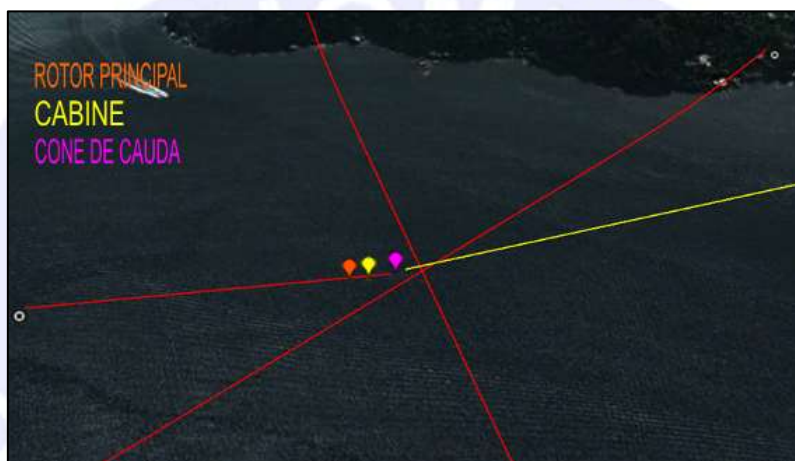
Figura 5 – Croqui da posição onde as partes da aeronave foram encontradas.

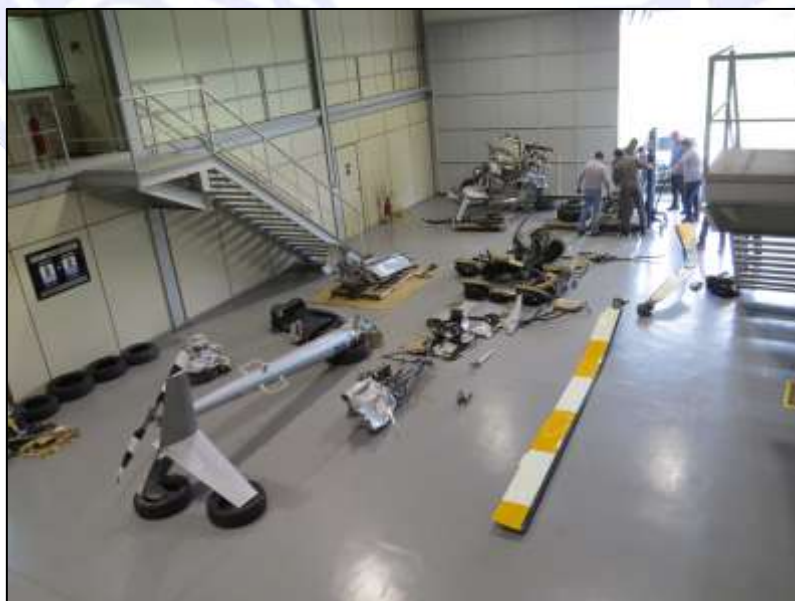
Figura 6 – Reconstituição da aeronave em 2D no hangar do SERIPA III.

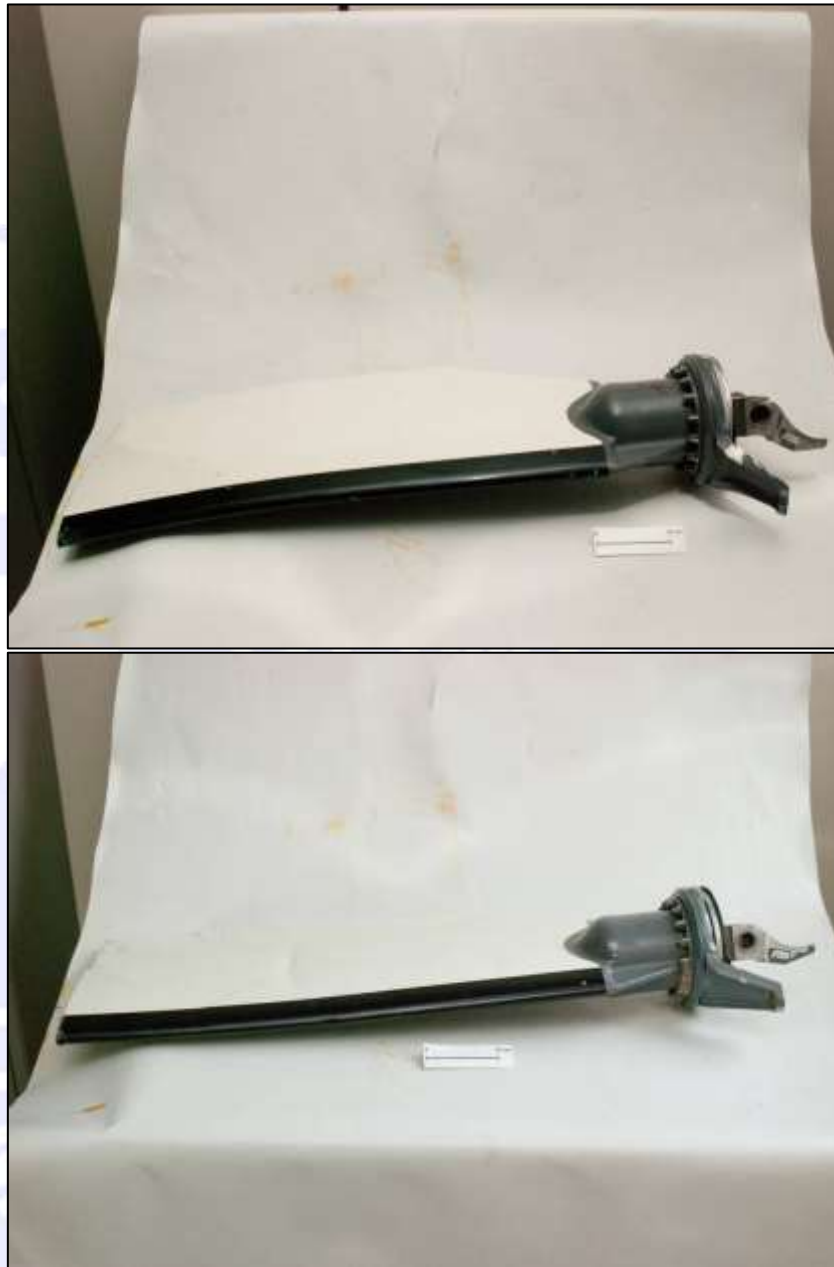
As pás foram seccionadas próximo à raiz com o intuito de facilitar o transporte. O corte realizado não prejudicou as análises realizadas nos *spindles*.

Figura 18 – *Spindles* das pás seccionadas encaminhados ao DCTA para análise.

O relatório do DCTA concluiu que todos os componentes avaliados tiveram danos indicativos de sobrecarga.

A colisão da pá contra a estrutura da aeronave justifica a quebra, por sobrecarga, de todo o conjunto rotativo da cabeça do rotor principal, incluindo os *spindles* e os *pitch links* (Figuras 17 e 18).

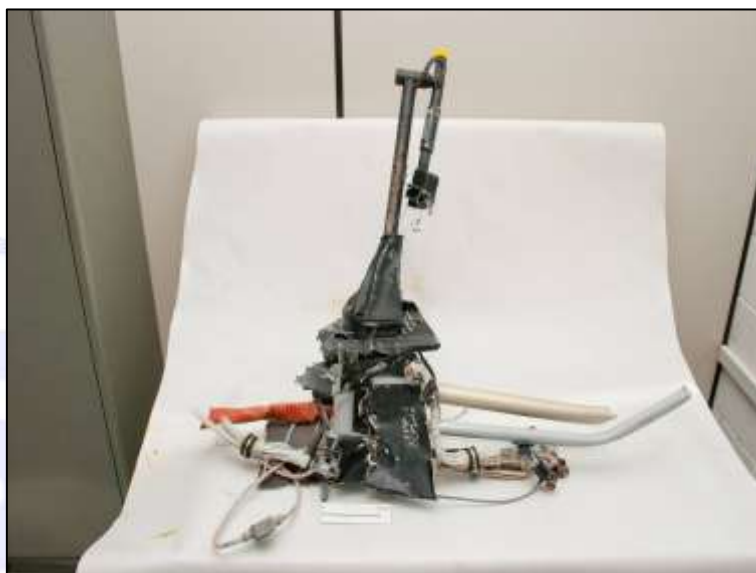
No conjunto do comando cíclico da aeronave enviado ao DCTA, estava incluído o mecanismo de ajuste de fricção.

Figura 19 – Conjunto do comando cíclico, incluindo o mecanismo de ajuste de fricção, enviado ao DCTA.

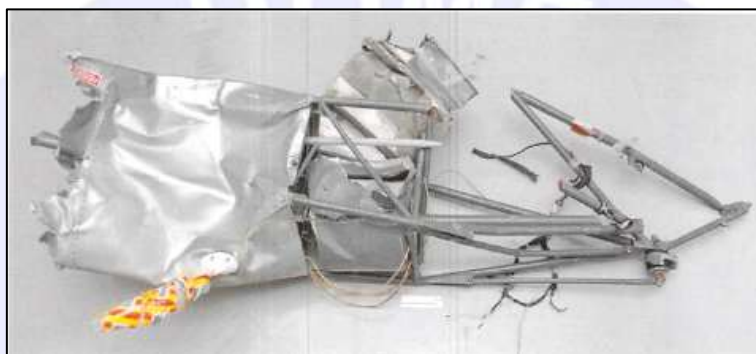
Figura 20 – Trelça da aeronave enviada ao DCTA.

Na análise da treliça só foram encontrados indícios de fratura decorrentes de sobrecarga. A corrosão presente nas partes observadas não apresentava indícios de ter surgido antes do acidente. Aspectos como inclinação de 45 graus na superfície da fratura (figura 27) e deformações plásticas nas hastes de comando de voo (figura 28), além de aspectos como “boca de peixe” nas rupturas dos tubos (figura 29), característicos de falha por sobrecarga, foram observados nas fraturas da treliça.

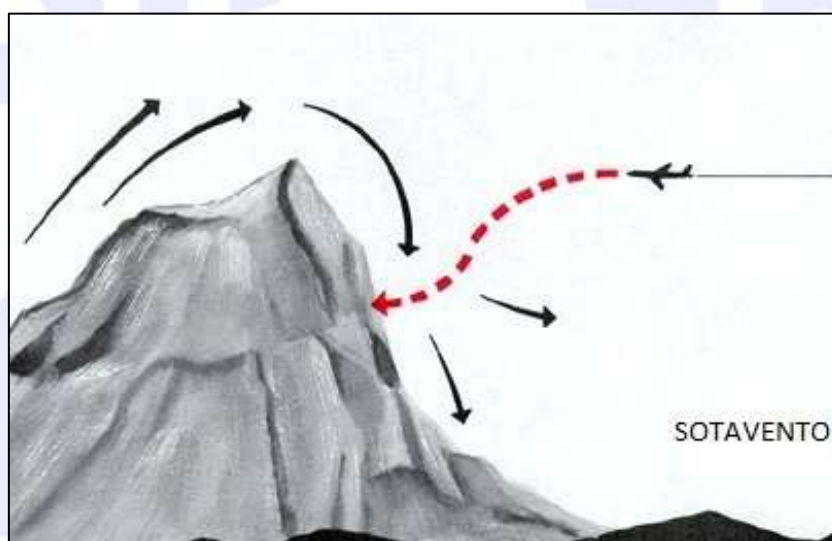
Considerando-se a direção do vento no local da ocorrência, a aeronave voou pelo lado do sota-vento do morro onde, normalmente, são esperadas correntes de vento descendentes, devido à existência do obstáculo natural (figura 31).

Figura 31 – Ilustração da predominância de ventos próximos a elevações.

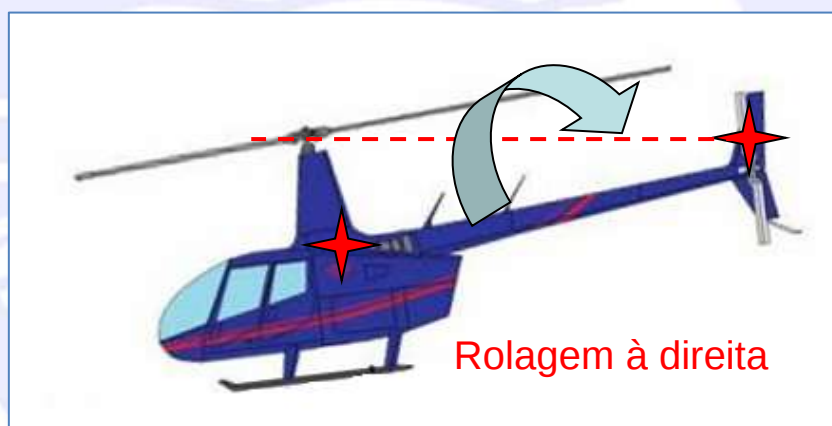
Comandos inapropriados do piloto no cíclico podem iniciar uma condição de *low-G*, com redução da tração do rotor principal. Em aeronaves com rotor de cauda localizado acima do CG, esta condição gera um movimento de rolagem para o lado da tração do rotor de cauda (figura 32).

Figura 32 – Ilustração explicativa da tendência de rolagem à direita em condições de *low-G*.
