**COMANDO DA AERONÁUTICA**  
**CENTRO DE INVESTIGAÇÃO E PREVENÇÃO DE**  
**ACIDENTES AERONÁUTICOS**

**RELATÓRIO FINAL**  
**A - 223/CENIPA/2013**

<b><u>OCORRÊNCIA:</u></b>	<b>ACIDENTE</b>
<b><u>AERONAVE:</u></b>	<b>PT-CNL</b>
<b><u>MODELO:</u></b>	<b>172A</b>
<b><u>DATA:</u></b>	<b>16DEZ2013</b>

O presente Relatório Final refere-se ao acidente aeronáutico com a aeronave PT-CNL, modelo 172A, ocorrido em 16DEZ2013, classificado como falha do motor em voo.

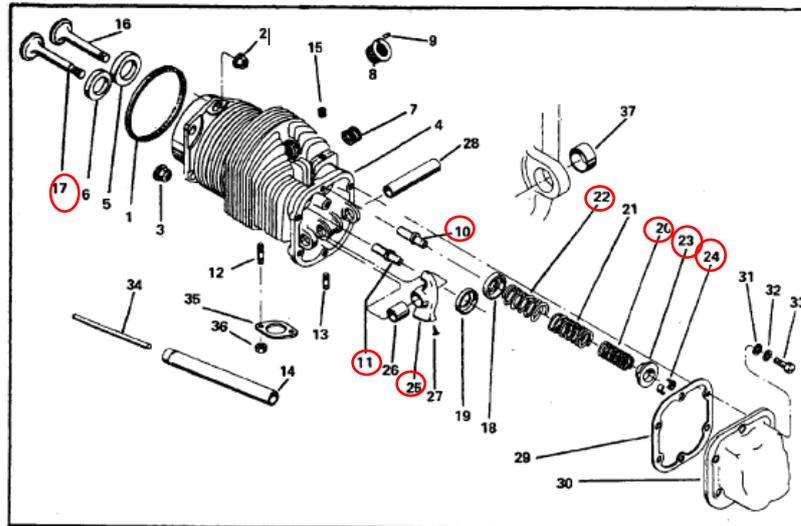
O conjunto de retenção da válvula de escape é constituído por três molas concêntricas entre si (itens 20, 21 e 22), uma arruela (item 23) e duas chavetas de retenção - travas (item 24), conforme ilustrado na Figura 7.

Figura 7 - Vista explodida do cilindro, evidenciando a válvula de escape, balancim, guia da válvula de escape com o respectivo conjunto de retenção de válvula

Por essa razão, o fabricante do motor da aeronave recomenda, por meio do *Service Bulletin* 97-6B, de 18NOV2009, item 9, página 1, dentre outros itens, que, por ocasião da realização da revisão geral, sejam substituídas as chavetas (travas) de retenção das válvulas de admissão e de escapamento, assim como de todas as válvulas de escapamento do motor (item 17, Figura 7).
