**COMANDO DA AERONÁUTICA**  
**CENTRO DE INVESTIGAÇÃO E PREVENÇÃO DE**  
**ACIDENTES AERONÁUTICOS**

**RELATÓRIO FINAL**  
**A - 526/CENIPA/2015**

<b>OCORRÊNCIA:</b>	<b>ACIDENTE</b>
<b>AERONAVE:</b>	<b>PT-MFW</b>
<b>MODELO:</b>	<b>PA-31T2</b>
<b>DATA:</b>	<b>06NOV2012</b>

O presente Relatório Final refere-se ao acidente aeronáutico com a aeronave PT-MFW, modelo PA-31T2, ocorrido em 06NOV2012, classificado como pane seca.

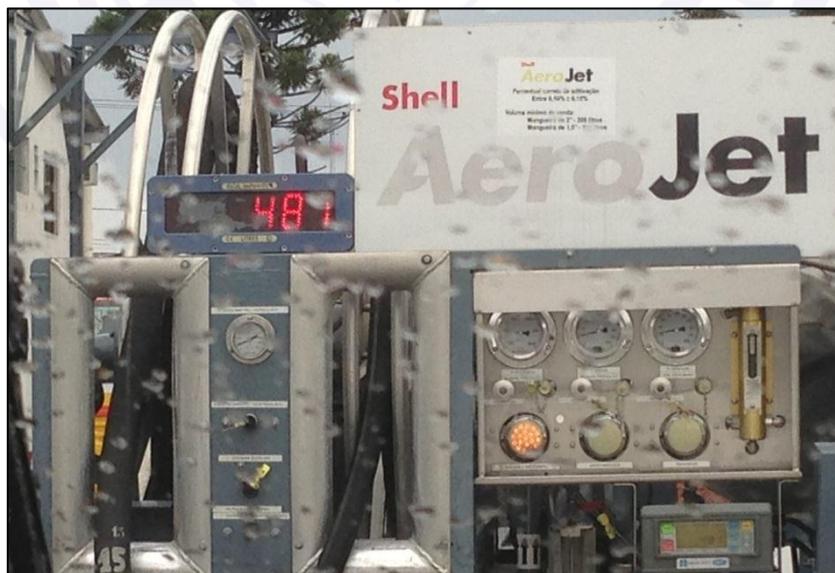
Inicialmente, a aeronave estava abastecida com aproximadamente 1.200lbs conforme indicação dos liquidômetros (figura 8), ou seja, 600lbs em cada tanque de asa. Na sequência, a aeronave foi abastecida com 481 litros de Jet A-1 (querosene de aviação), o que equivale a 858lbs. (figura 9). Portanto, os liquidômetros deveriam mostrar 429lbs a mais de combustível em cada tanque de asa, isto é, cada tanque deveria mostrar 1.029lbs, totalizando 2.058lbs a bordo da aeronave.

Figura 9 – Abastecimento de 481 litros (858lbs) de Jet A-1.

Entretanto, o que realmente os liquidômetros apresentaram foi 900lbs em cada tanque de asa, totalizando 1.800lbs, ou seja, uma diferença de 258lbs de combustível, constatando que os liquidômetros deste tipo de aeronave não apresentam um grau de confiabilidade aceitável.
