**COMANDO DA AERONÁUTICA**  
**CENTRO DE INVESTIGAÇÃO E PREVENÇÃO DE**  
**ACIDENTES AERONÁUTICOS**

**RELATÓRIO FINAL**  
**A - 134/CENIPA/2014**

**PR-AFA**

**CE 560XLS+**

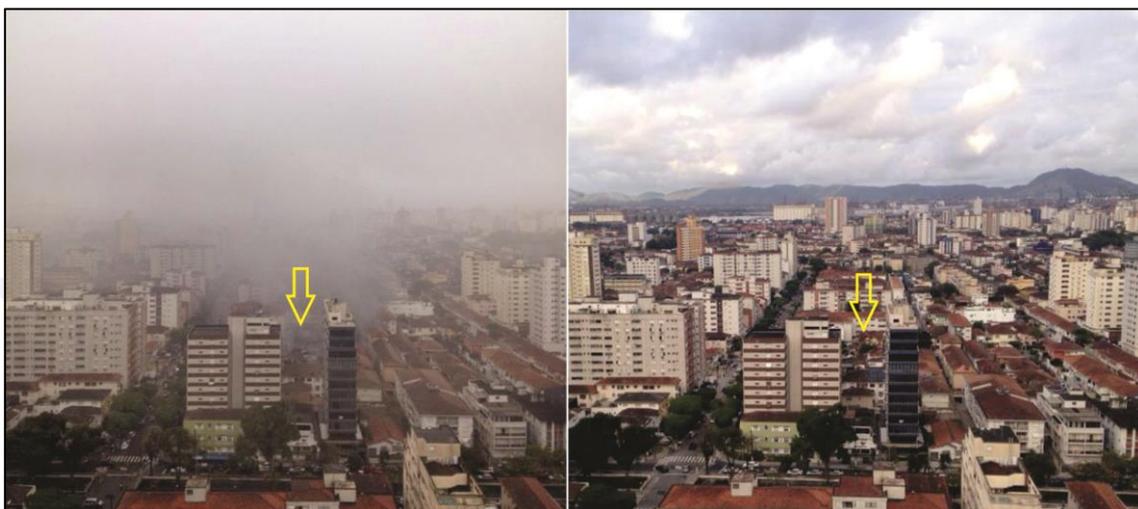
Assim, fica evidenciado que próximo ao horário do acidente, aproximadamente 13h03min (UTC), o Aeródromo de Santos operava sob fortes restrições meteorológicas, devido à chuva e névoa que afetaram sensivelmente a visibilidade e o teto a partir das 12h00min (UTC). Esta condição meteorológica desfavorável perdurou por mais de oito horas ininterruptas. A Figura 9 ilustra as condições meteorológicas no momento do acidente em comparação às condições do dia seguinte.

Figura 9 – Comparativo visual das condições meteorológicas do local da queda da aeronave, indicado pela seta, em dois momentos: instantes após o acidente (esquerda) e dia seguinte ao acidente (direita). Na imagem da esquerda é possível visualizar, ainda, a fumaça gerada pela aeronave após o impacto contra o solo.

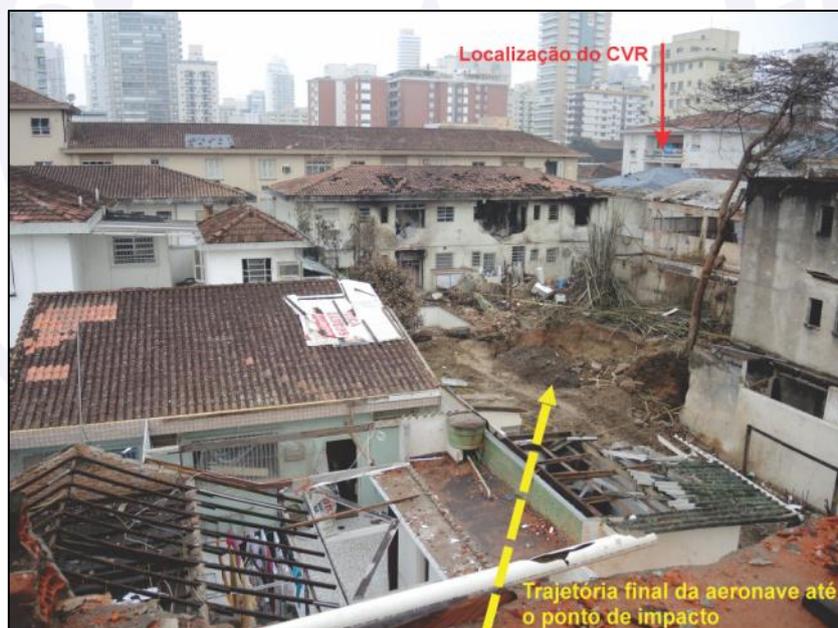
O equipamento foi encontrado no *crash site* (Figura 18), transportado no mesmo dia do acidente e recebido nas instalações do Laboratório de Leitura e Análise de Dados de Gravadores de Voo (LABDATA) do CENIPA. O gravador encontrava-se severamente danificado em virtude da alta energia de impacto da aeronave contra o solo (Figura 19).

Figura 18 - Vista geral do local do impacto, referenciada pela trajetória da aeronave (linha amarela) e pela posição do CVR após o impacto.

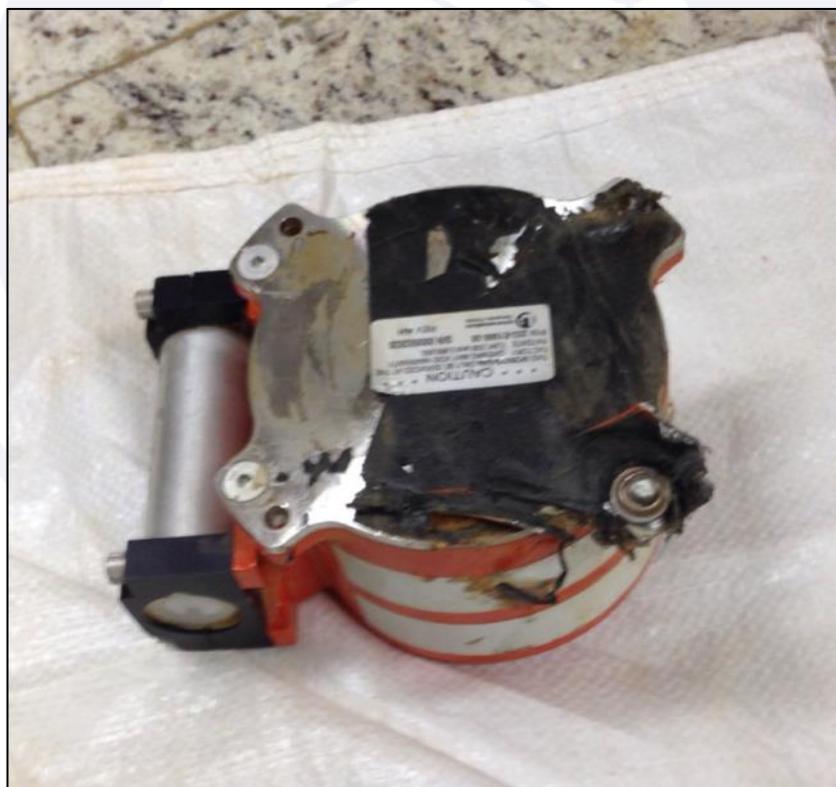
Figura 20 - CSMU SSCVR FA2100.

Embora o FA2100CVR estivesse severamente danificado em virtude de ter sofrido a ação de uma força dirigida para o interior do gravador, não foram constatadas anomalias significativas, tanto nas memórias *FLASH*, quanto nos componentes e circuitos associados.

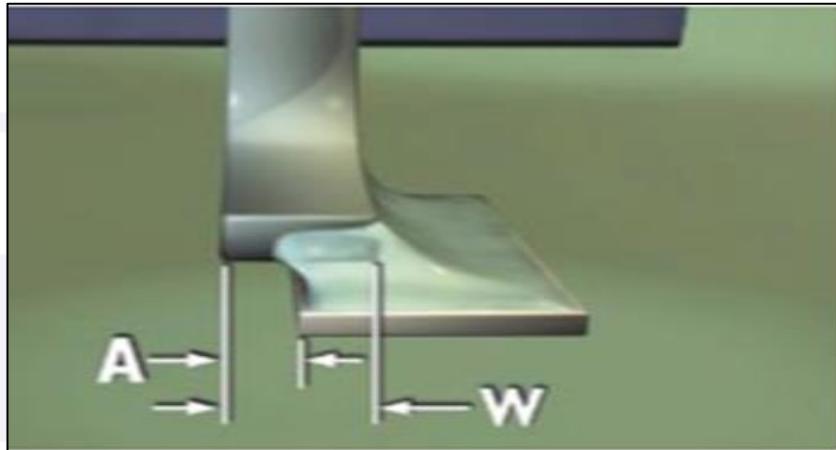
Figura 21 - *Side-overhangs*.

*Side-overhangs*: Não foram detectados valores máximos de deslocamento (dimensão A) superiores a 50% (dimensão W) ou 0,5mm (o que for menor).

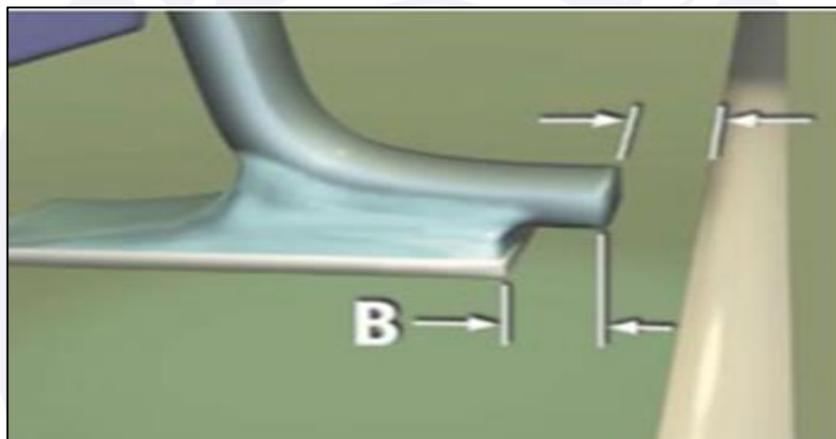
Figura 22 - *Toe-overhang*.

*Toe-overhang*: Não foram detectados valores máximos que violassem a distância mínima de permissividade elétrica (dimensão B).

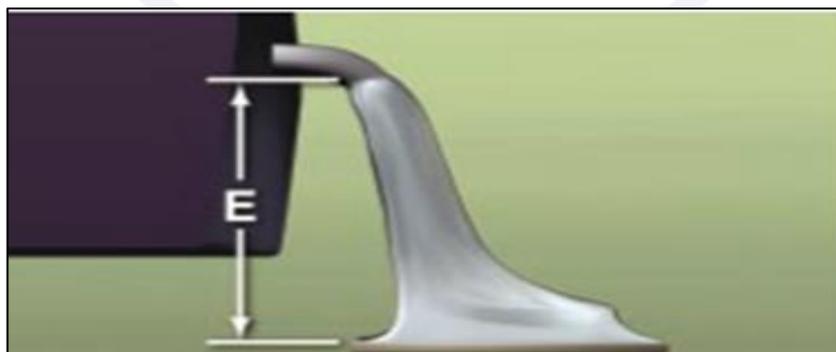
Figura 23 - *Heel Fillet Height*.

*Heel Fillet Height*: - Embora a solda se estenda uniformemente sobre a superfície da trilha do circuito associado, promovendo a correta fixação entre os terminais da memória *FLASH* e a respectiva trilha, não foram detectadas fraturas, nem pontos cujos preenchimentos de solda fizessem contato físico com o encapsulamento da memória (dimensão E).

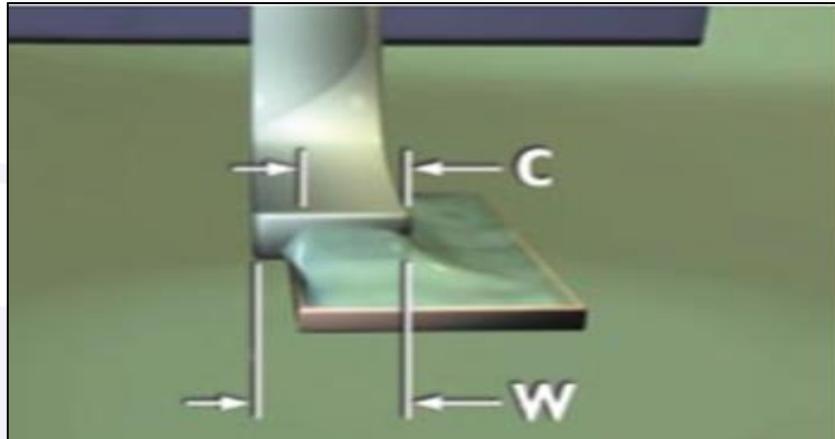
Figura 24 - *Minimum End-joint width.*

*End-joint width:* Não foram detectados terminais cujos valores máximos da superfície de contato (dimensão C) fossem inferiores a 75% da área destinada a junção terminal – trilha do circuito associado (dimensão W).

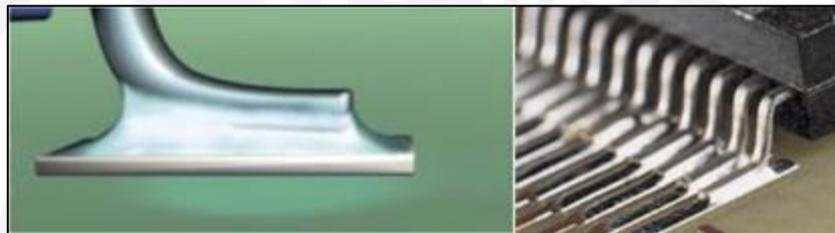
Figura 25 - *Minimum Side-joint length.*

*Side-joint length:* Não foram detectados terminais com evidências de descontinuidade no preenchimento de solda ao longo de seus comprimentos.

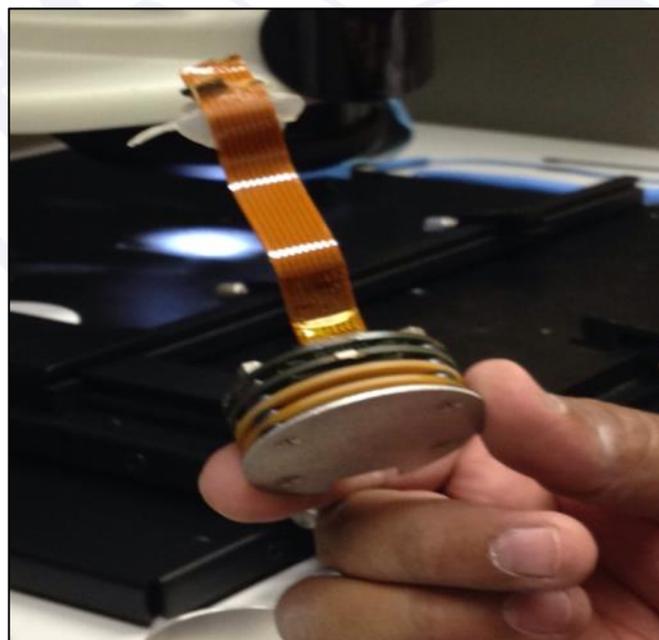
Percebeu-se, entretanto, a necessidade de uma intervenção técnica com vistas à substituição da cablagem que fazia a interface entre os módulos de memória *FLASH* e a *Acquisition Processor Board (AP)*, em virtude de esta estar danificada em decorrência do acidente (Figura 26).

Figura 26 - Módulos de memórias *FLASH* e respectiva cablagem danificada.

A cablagem, com o respectivo conector, foi devidamente substituída em conformidade com os procedimentos e as técnicas descritas na 165E1436-22 L-3 *Aviation Recorders Technical Publication*, fabricante do FA2100CVR, permitindo assim, que os 120 minutos de gravação de áudio de cabine fossem extraídos com sucesso.

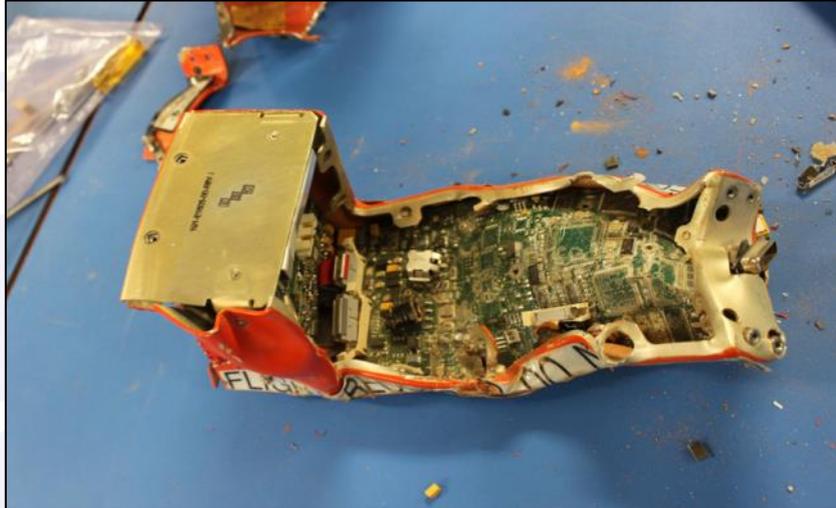
Entretanto, em decorrência da severidade do impacto contra o solo, o *chassis* do CVR, que abrigava a AP com a respectiva NVRAM, foi completamente danificado (Figura 29).

Figura 29 - Chassis danificado em virtude da severidade do impacto contra o solo.

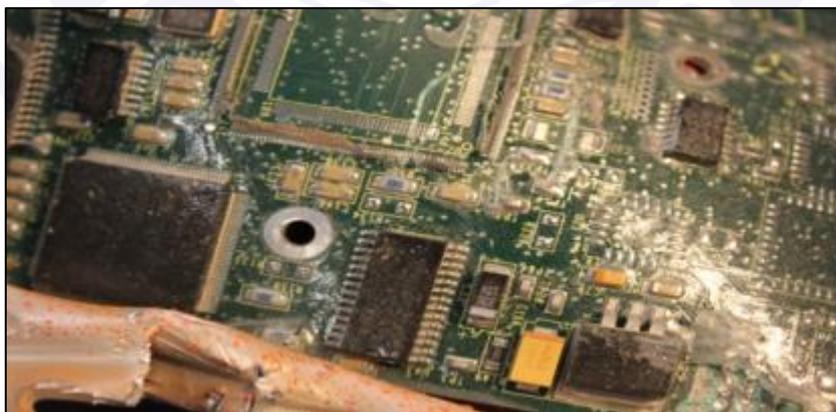
O procedimento iniciou-se com a remoção da *Acquisition Processor Board* (AP) de modo a se obter acesso a NVRAM, onde estavam armazenados os *logs* de falhas do CVR. Após exame minucioso da memória não volátil, decidiu-se pela retirada do *chip* e posterior instalação em uma nova AP de forma a prosseguir com o processo de extração do *log* de falhas.

Figura 30 - *Acquisition Processor Board* removida.

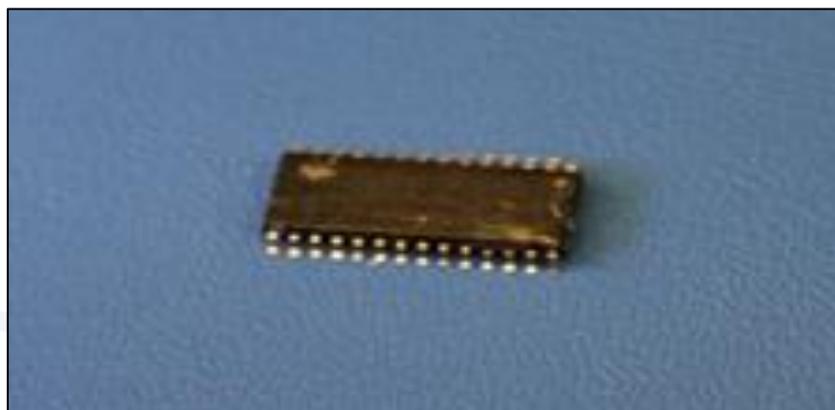
Figura 31 - NVRAM removida.

Após a remoção com sucesso da NVRAM, esta foi instalada em uma nova AP a fim de proceder à extração do *History Fault Log* do componente.

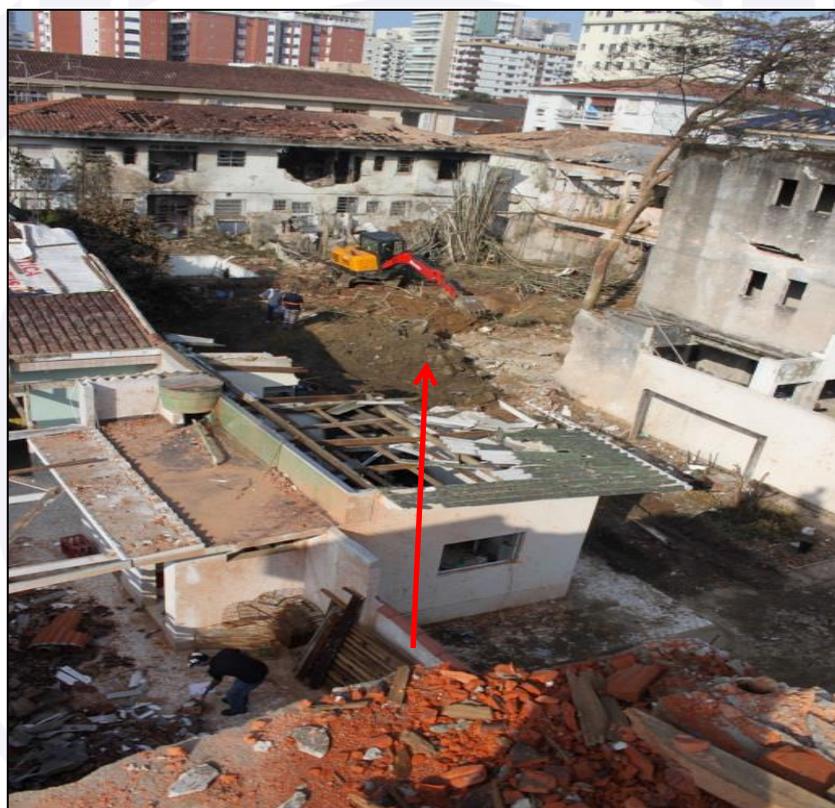
A inspeção do local do acidente revelou danos à cobertura de uma edificação. A superfície superior da cobertura de concreto estava localizada a 7,75m *Above Ground Level* (AGL) - local do primeiro impacto.

Figura 37 – Vista a partir do ponto de primeiro impacto (telhado) para o ponto de impacto contra o solo, frente para sudoeste (SW).

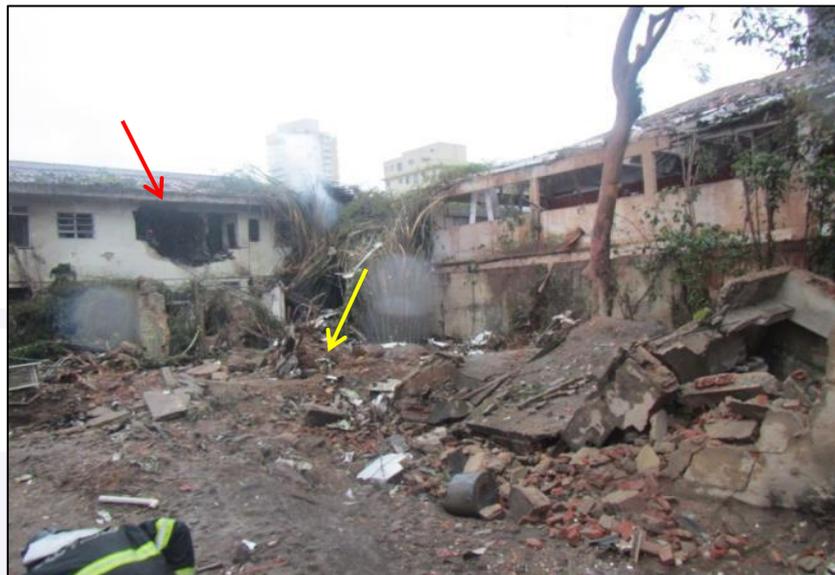
O motor esquerdo foi recolhido do segundo andar do prédio em frente ao local do impacto final e de concentração dos destroços (Figura 38). Exibia forte esmagamento do difusor e o eixo de N2 extrapolou os limites de seu alojamento (Figura 39), enquanto que o outro motor, encontrado no solo, próximo a maior parte dos destroços (Figura 40 e Figura 41), mostrava o compressor exposto com terra aderida a ele. Ambos os motores e partes separadas dos motores foram segregados para serem inspecionados pelos investigadores e pelo representante do fabricante dos motores (*Pratt & Whitney*).

Figura 38 - Local onde foi encontrado o motor esquerdo (seta vermelha) e local onde foi encontrado o motor direito e a maior parte dos destroços (seta amarela).

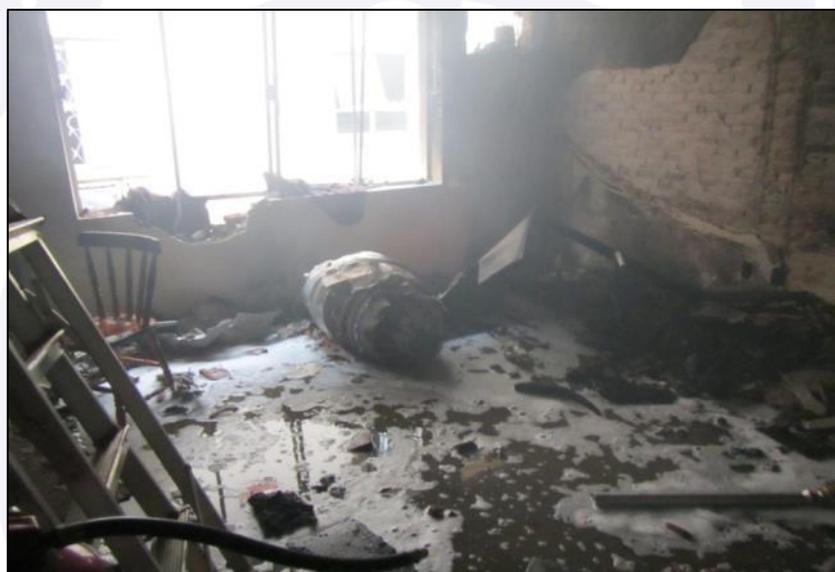
Figura 39 - Local de repouso do motor esquerdo.

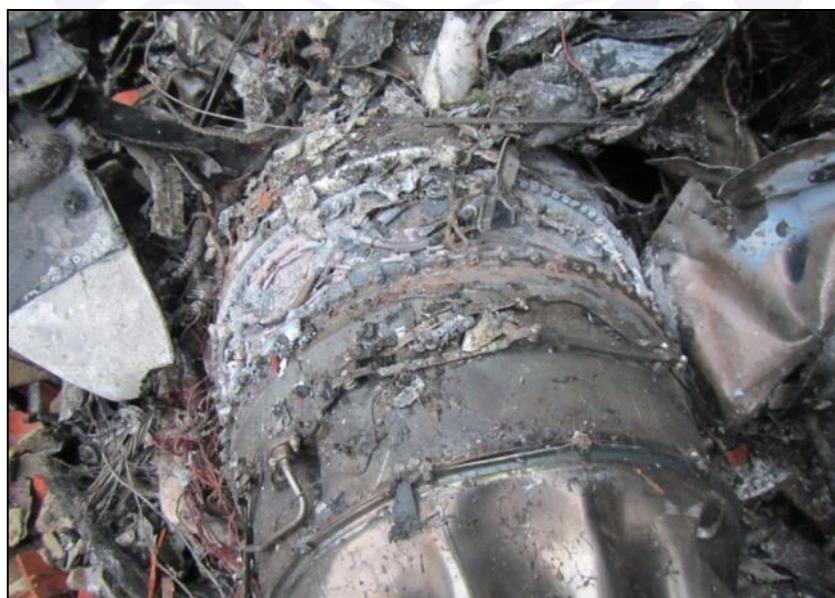
Figura 40 - Vista do motor direito junto a maior parte dos destroços.

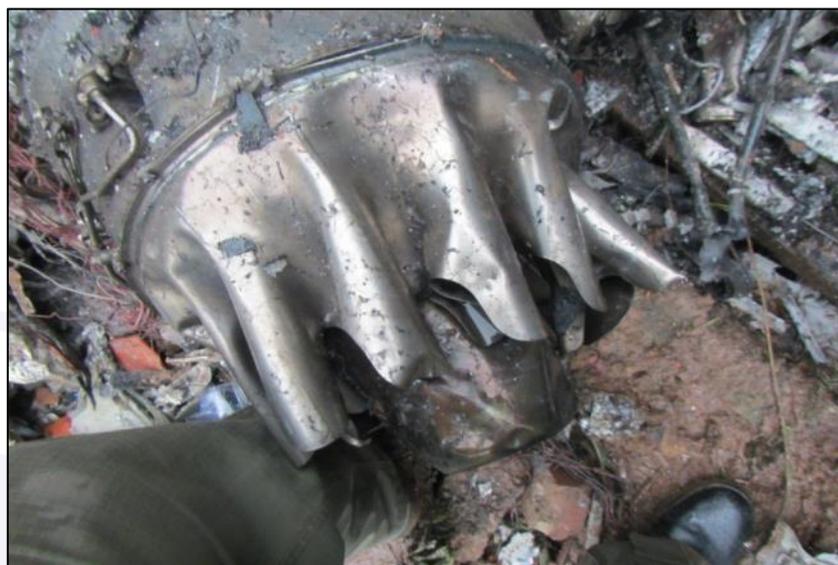
Figura 41 - Vista do motor direito junto a maior parte dos destroços.

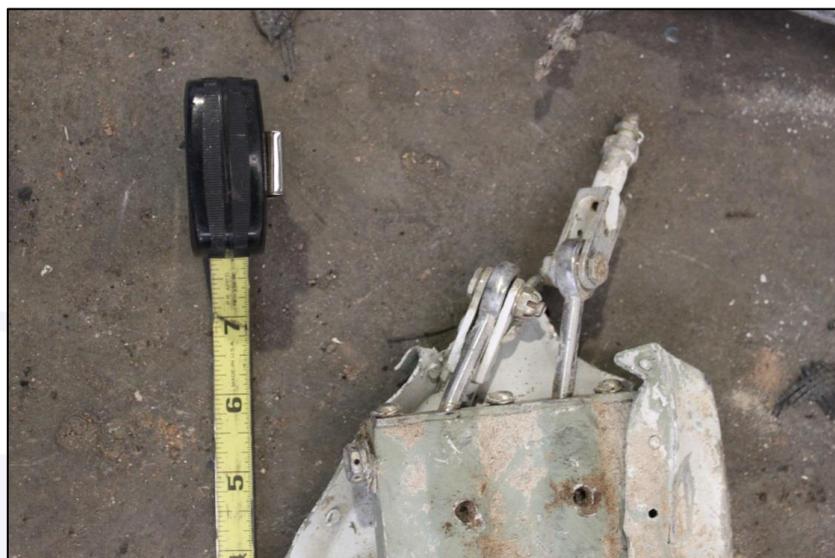
O atuador do compensador do aileron (Figura 44) tinha suas duas hastes de atuação dobradas; o comprimento total de ambas era 1,75 polegada, medindo-se a partir do alojamento para o centro do parafuso de fixação até a extremidade da haste, paralelo a esta. O atuador do freio aerodinâmico estava recolhido (Figura 45).

Todas as superfícies das fraturas examinadas exibiam características consistentes com falhas por sobrecarga, sem evidência de fadiga.

Figura 44 - Atuador do compensador do aileron esquerdo.

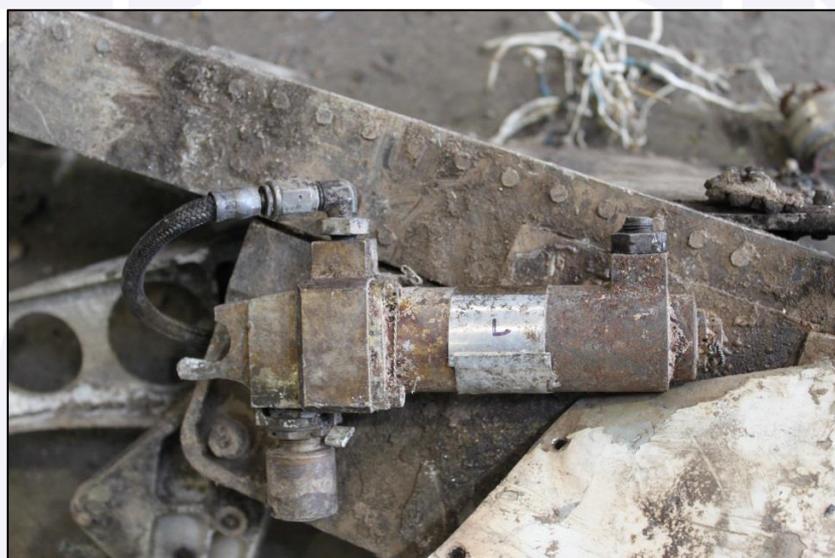
Figura 45 - Atuador do freio aerodinâmico esquerdo na posição retraída.

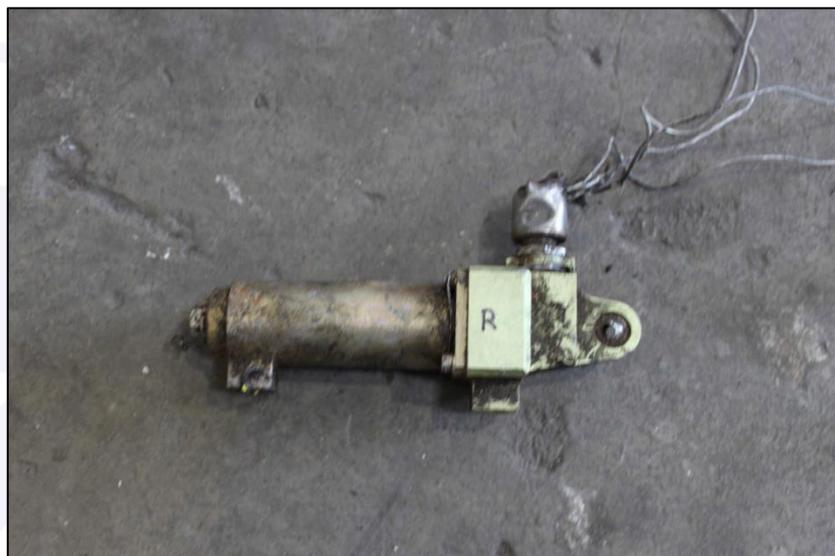
Uma seção do revestimento da parte inferior da asa entre a WS 156 e WS 171 exibia arranhões muito profundos no sentido da corda. O atuador do freio aerodinâmico estava recolhido (Figura 46). Todas as superfícies de fraturas examinadas exibiam características consistentes com falhas devido à sobrecarga, sem evidência de fadiga.

Figura 46 - Atuador do freio aerodinâmico direito na posição recolhida.

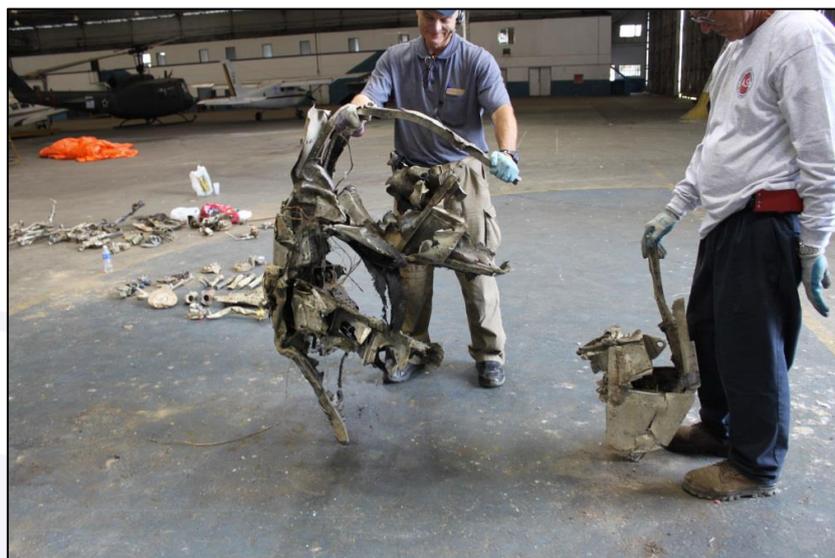
As longarinas dianteira e traseira do estabilizador vertical (Figura 47) estavam fragmentadas e separadas. O *canted bulkhead* estava fraturado em diversas áreas e observou-se que apresentava danos por impacto e fogo.

Figura 47 - Longarinas dianteira e traseira do estabilizador vertical com parte remanescente do estabilizador horizontal.

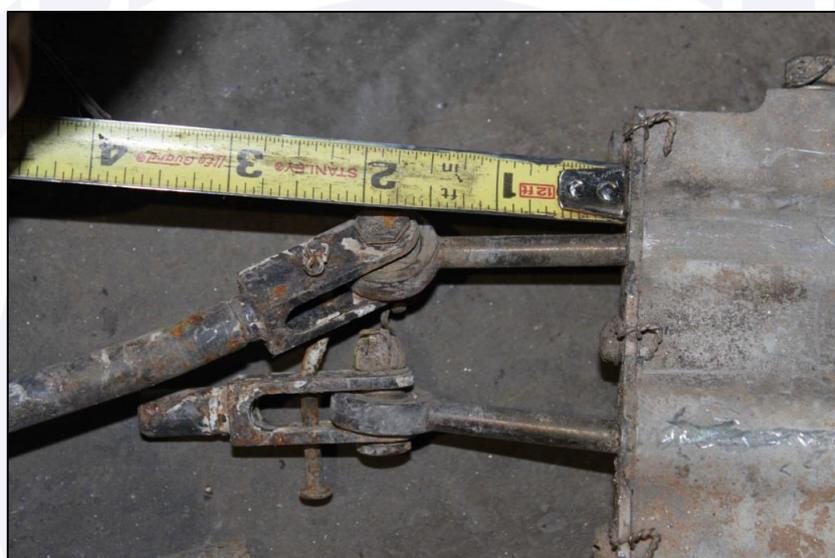
O atuador do compensador do leme (Figura 48), que estava separado, foi medido e constatou-se que estava estendido, aproximadamente,  $1\frac{7}{8}$  polegada a partir do alojamento até o centro do parafuso de fixação na extremidade da haste, o que correspondia a uma deflexão de 1.8 graus negativos à direita.

Figura 48 - Atuador do compensador do leme.

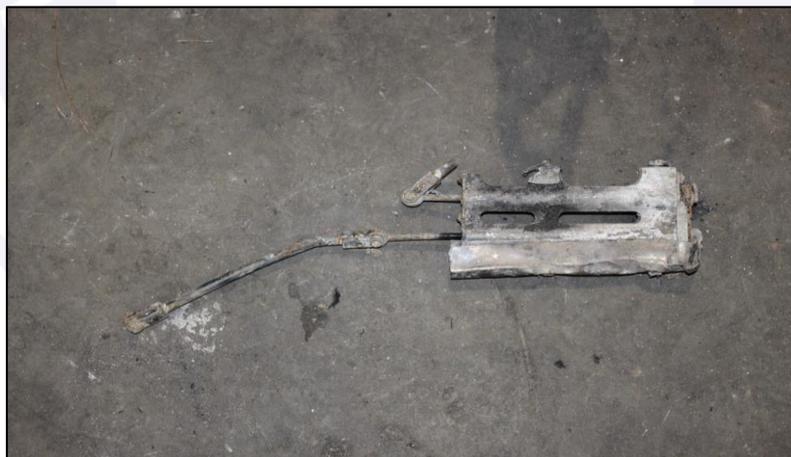
O atuador do compensador do profundor foi separado, porém encontrado. Uma haste media estendida aproximadamente  $2^{20/32}$  polegadas desde o alojamento até o centro do parafuso de fixação da extremidade da haste. Observou-se que a haste girava livremente. A outra haste estava dobrada e media, estendida, cerca de  $1^{3/4}$  polegada. A haste que estava dobrada tinha uma extremidade fraturada, mas a haste oposta estava inteira.

Os atuadores esquerdo e direito do compensador do profundor estavam travados devido ao impacto e suas posições correspondiam, respectivamente, a zero grau e a +1.8 grau.

Figura 51 - Atuador do compensador do profundor direito.

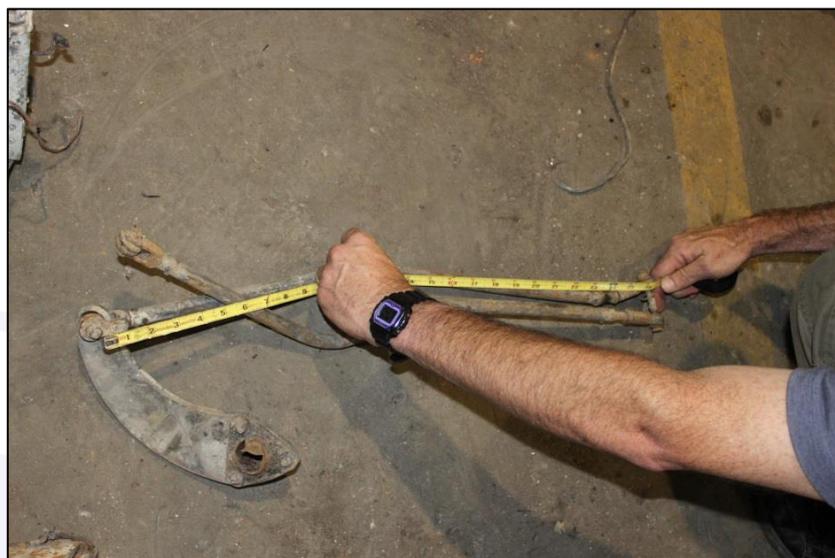
Uma inspeção do *elevator horn* revelou que a haste (*push/pull*) permanecia conectada na extremidade dianteira, mas o *horn* (Figura 52) estava separado do tubo de torque do profundor. Uma haste permanecia conectada ao *horn*, mas o outro lado estava separado; o parafuso e o rolamento estavam em seus lugares.

Figura 52 - Horn do profundor.

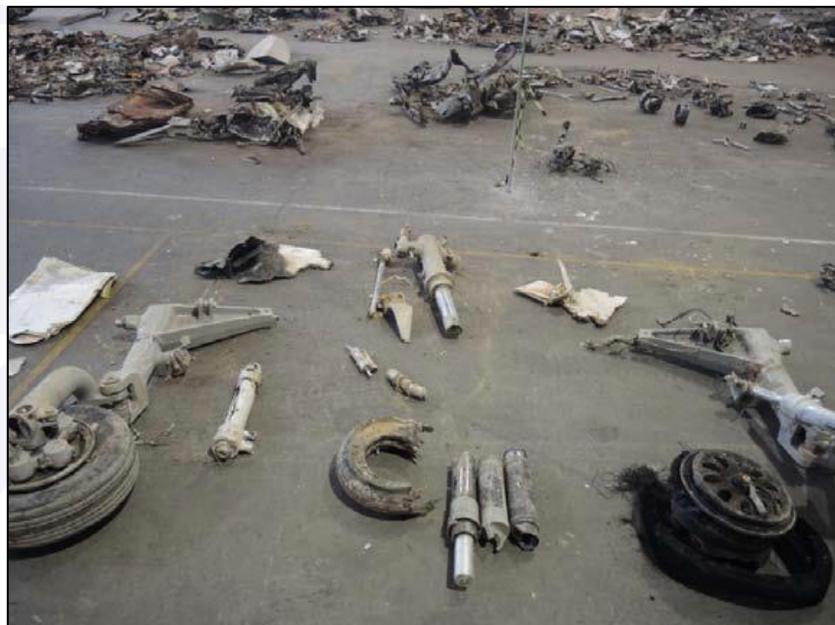
Todas as pernas do trem de pouso estavam separadas, porém foram encontradas. Uma inspeção revelou que um dos atuadores do trem de pouso principal estava recolhido. O atuador do outro trem de pouso principal e os atuadores do trem de pouso dianteiro foram danificados pelo impacto e os pistões foram extraídos de seus respectivos alojamentos. Não foi observada qualquer tipo de condição que evidenciasse uma anomalia pré-impacto.

Figura 54 - Componentes do trem de pouso.

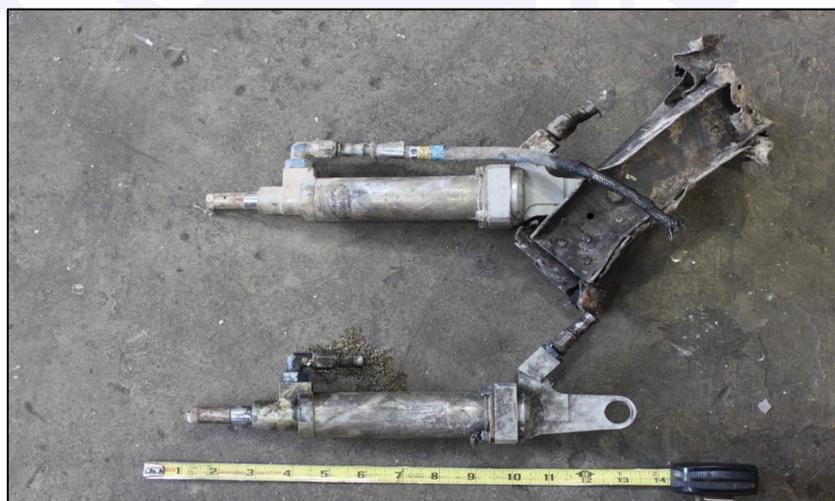
Nenhum dos dois atuadores dos flapes tinha uma extremidade de haste conectada, embora um deles tivesse a estrutura conectada. Esse atuador estava deslocado  $1\frac{14}{32}$  polegada, medidas a partir do alojamento até a parte espelhada do pistão, e  $1\frac{17}{32}$  polegada a partir do alojamento até a extremidade da porca freno. O outro atuador estava distendido  $2\frac{0}{32}$  polegada medida do alojamento até a parte espelhada do pistão, e  $1\frac{24}{32}$  polegada medida do alojamento até a extremidade da porca freno.

Os dois atuadores dos flapes (Figura 55) foram separados, portanto, nenhuma determinação de posição pode ser feita.

Figura 55 - Atuadores dos flapes.

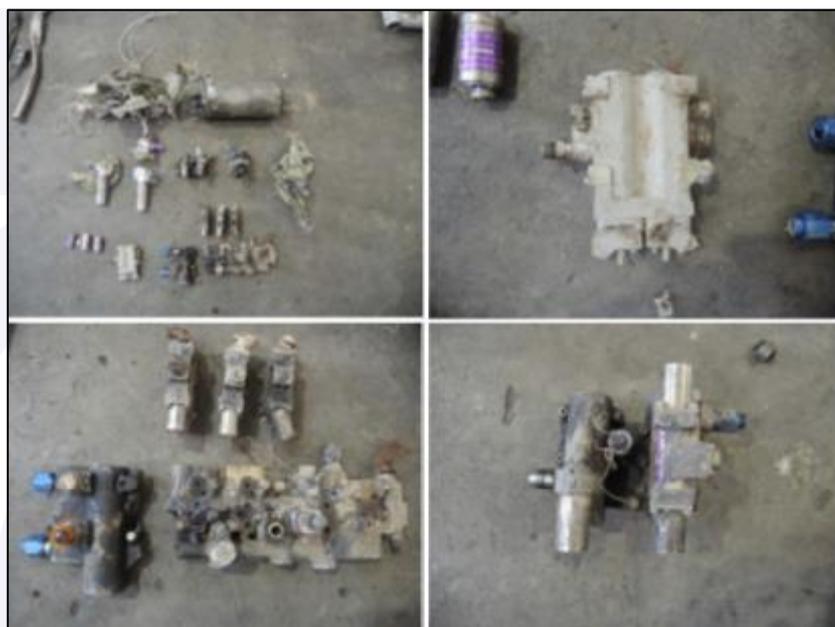
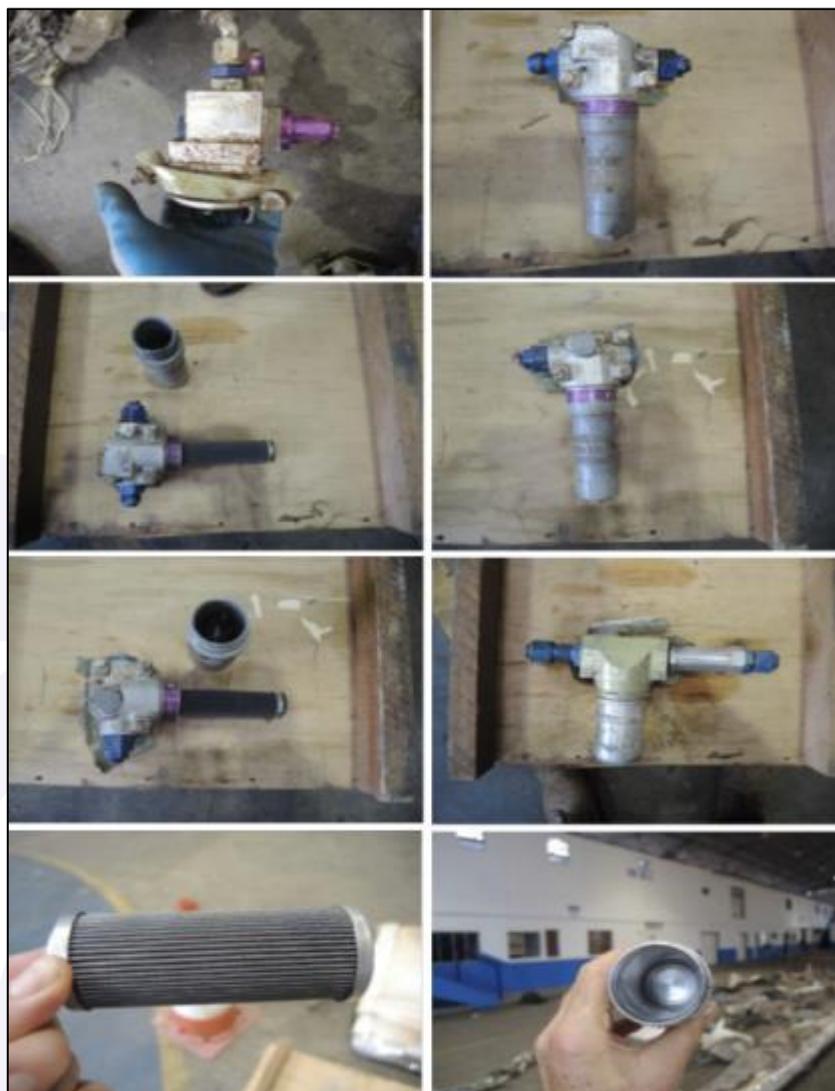
O reservatório, uma bomba hidráulica do motor, três filtros hidráulicos e a válvula de controle de frenagem foram, também, encontrados. Todos os elementos filtrantes hidráulicos e seus invólucros estavam limpos e livres de detritos. As válvulas de controle eram inteiramente operadas por eletricidade.

Não foram observadas quaisquer anomalias pré-impacto nos componentes encontrados do sistema hidráulico.

Figura 61 - Componentes do sistema hidráulico.

Figura 62 - Componentes do sistema hidráulico.

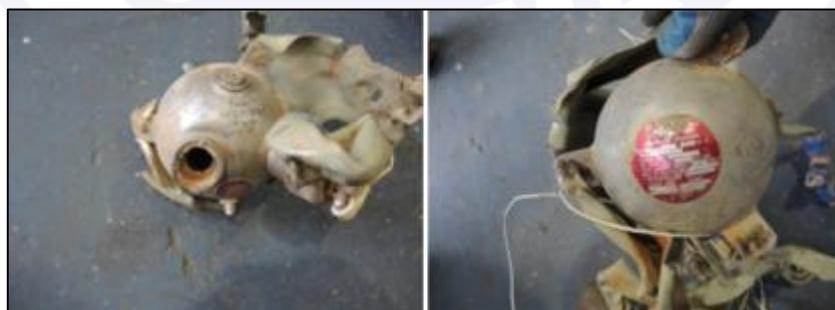
Uma garrafa de extinção de fogo foi danificada e descarregada devido ao impacto contra o solo. A segunda garrafa foi danificada, mas manteve sua carga.

Não foram observadas quaisquer anomalias pré-impacto no sistema de extinção de fogo. O sistema de deteção de fogo estava danificado demais para ser avaliado.

Figura 63 - Vista das garrafas de extinção de fogo.

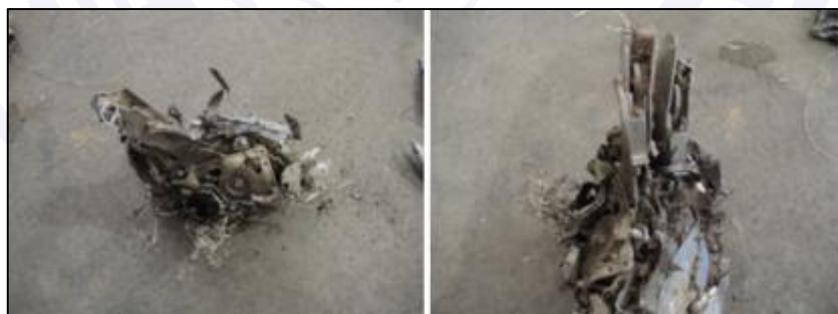
A caixa de manetes estava danificada por impacto, de modo que as posições dos manetes não eram confiáveis. Os dois manetes de controle tipo *piggyback* estavam na posição “*stowed*” (recolhida). Os manetes de potência estavam à frente da posição *IDLE cutoff*. O manete da direita estava ligeiramente à frente do da esquerda.

Figura 70 - Caixa de manetes.

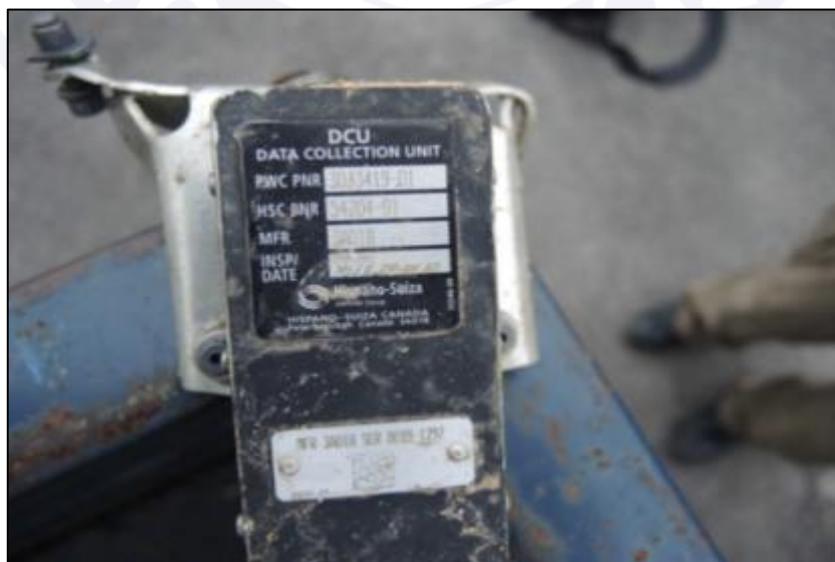
Apenas um *Full Authority Digital Engine Control* (FADEC) foi encontrado, apresentando dano por impacto e calor. O outro FADEC não foi encontrado. Uma das duas *Data Collection Unit* (DCU) foi encontrada, estava danificada por impacto, e foi encaminhada à *Pratt & Whitney* para avaliação e recuperação de dados. Um dos dois filtros de combustível e um dos dois filtros hidráulicos foram encontrados; as telas e os invólucros de ambos estavam limpos e livres de detritos. Duas das quatro caixas de ignição foram encontradas, mostrando dano por impacto e calor. Os motores e os componentes separados identificados foram enviados para Sorocaba, SP para serem examinados por representantes da *Pratt & Whitney* com acompanhamento do CENIPA. Dados relativos à análise do motor estão descritos no item 1.16 deste relatório.

Figura 72 - Única DCU (motor esquerdo) encontrada nos destroços.

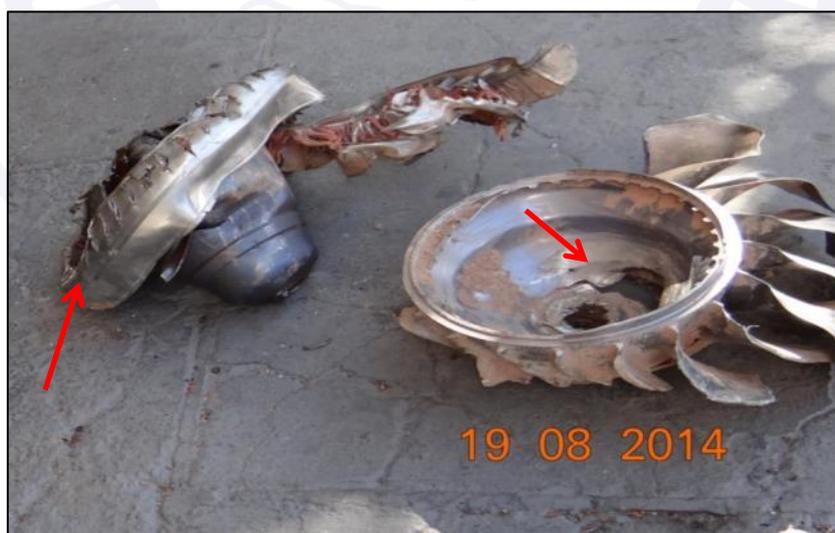
A Figura 84 mostra o lado interno do cone do *fan disk*. Nessa figura pode ser vista a marca de roçamento intenso e o rompimento da sua estrutura, na parte central.

Figura 84 - Vista do *fan disk* e parte do compressor de baixa do motor.

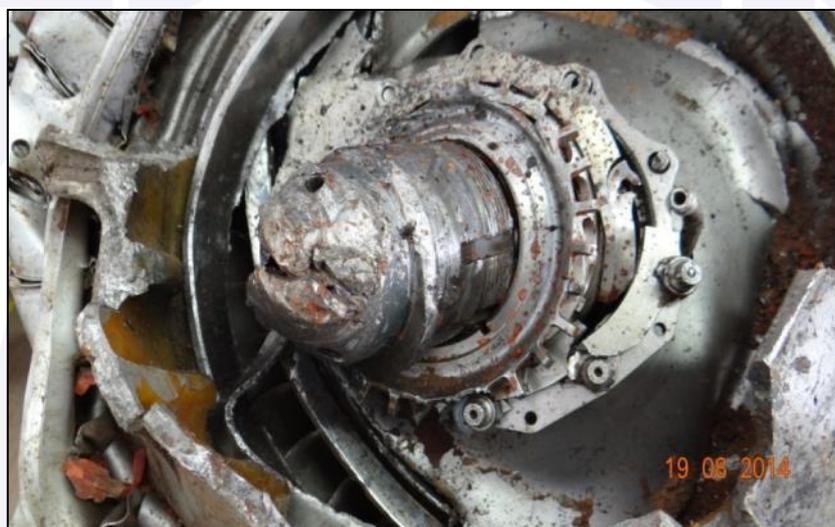
A Figura 86 mostra uma vista da fratura por torção ocorrida no eixo de acionamento do *fan disk* e do compressor de baixa pressão.

Figura 86 - Vista da fratura do eixo de acionamento do compressor de baixa e do *fan disk*.

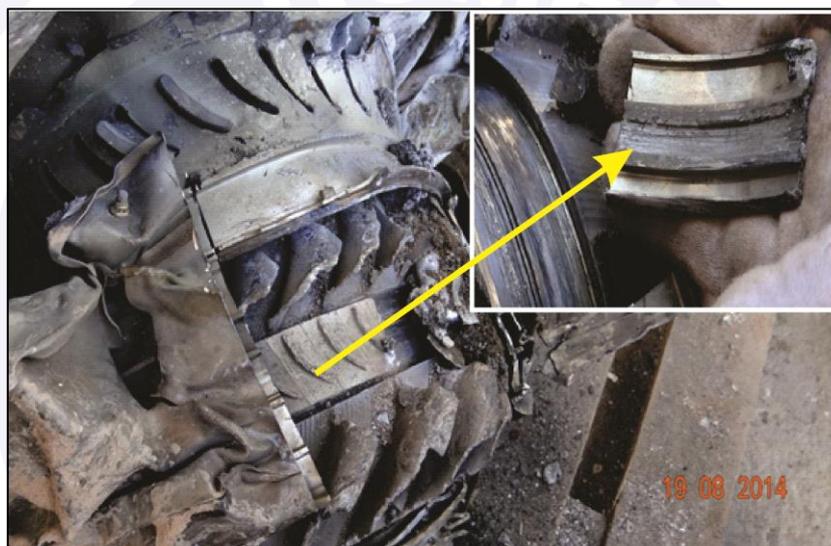
A Figura 91 mostra as aletas estatoras que romperam na raiz e no lado direito e, em destaque, é mostrado o desgaste acentuado no anel interno devido ao roçamento intenso que sofreu.

Figura 91 - Vista da estatora com as aletas rompidas. No destaque o lado interno de parte da estatora com desgaste acentuado e marcas de roçamento intenso.

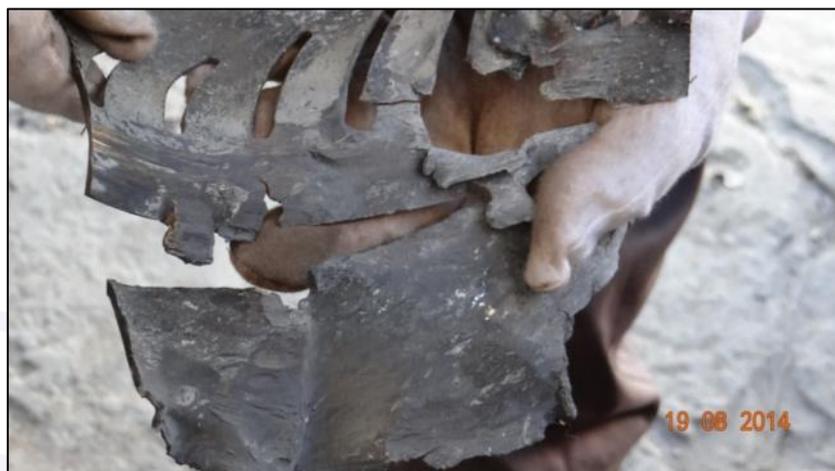
A Figura 92 apresenta uma vista de parte da carcaça, pelo lado interno do estágio centrífugo de compressão. Após o corte realizado para inspeção, foi observado que aquela região do compressor também sofreu roçamento intenso com as aletas do rotor desse estágio. A carcaça apresentava redução na sua espessura.

Figura 92 - Vista, pelo lado interno, de parte da carcaça do estágio centrífugo que foi cortada, mostrando as marcas de roçamento intenso com o rotor.

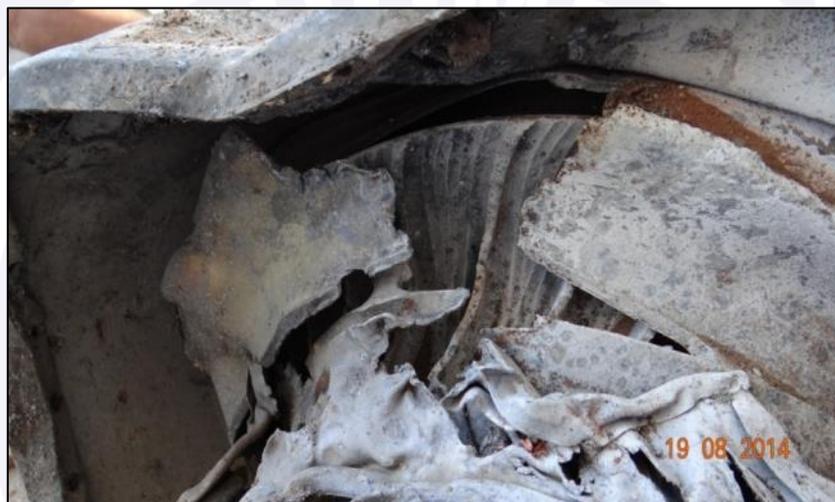
A Figura 93 mostra uma vista do impelidor do compressor centrífugo. Ele foi encontrado com todas as aletas rompidas ou desgastadas por causa do impacto e da deformação que sofreu.

Figura 93 - Detalhe da aleta do estágio centrífugo desgastada em razão do roçamento.

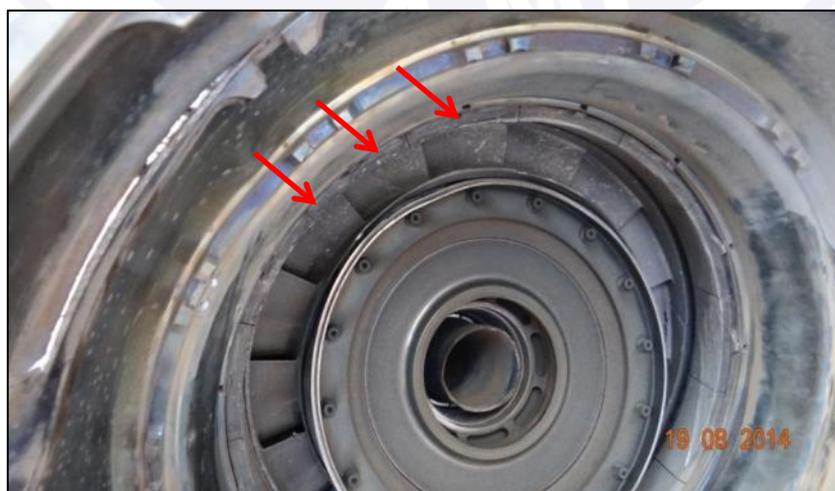
A Figura 94 apresenta o estator da turbina do compressor de alta pressão do motor. Nele foram encontradas várias marcas de roçamento e marcas de impacto deixadas por fragmentos metálicos que passaram pela região das aletas.

Figura 94 - Vista geral do estator da turbina do compressor de alta pressão.

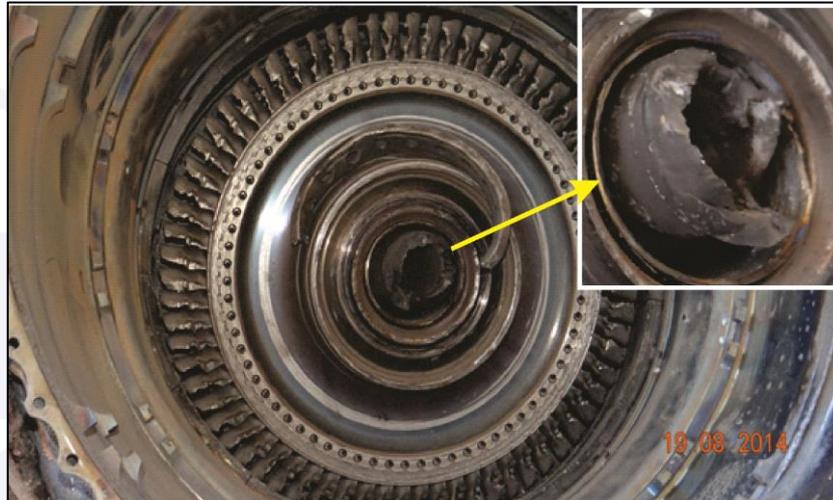
A Figura 95 mostra uma vista posterior do rotor da turbina do compressor de alta pressão. Observa-se que havia marcas de roçamento intenso nos corpos e nas raízes das palhetas e na parte central do disco. No destaque é mostrada a fratura encontrada no eixo de acionamento do compressor de baixa pressão e do *fan disk*. Pode ser percebido que a superfície da fratura apresentava ângulo de 45°.

Figura 95 - Vista geral do rotor da turbina do compressor de alta pressão. No destaque, a vista mais aproximada da fratura observada no eixo de acionamento do compressor de baixa pressão.

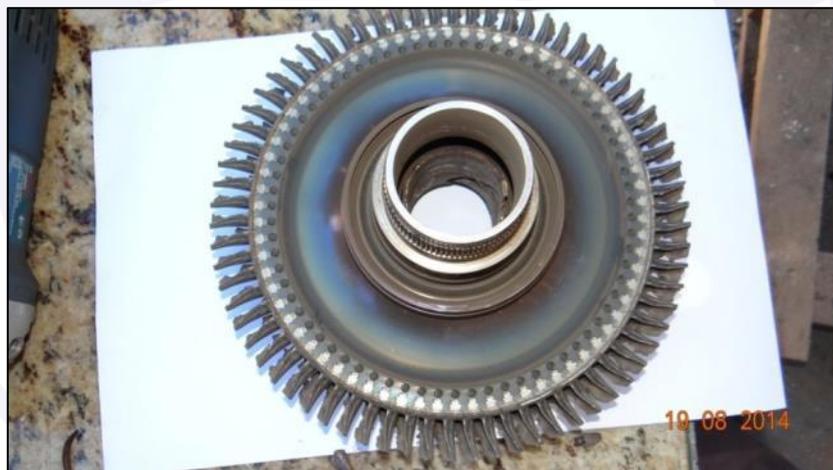
Observou-se também que ele estava coberto com fuligem negra. A Figura 96 mostra uma vista anterior desse mesmo rotor, com marcas de roçamento na raiz de todas as palhetas.

Figura 96 - Vista anterior do mesmo rotor com marcas de roçamento nas raízes das palhetas.

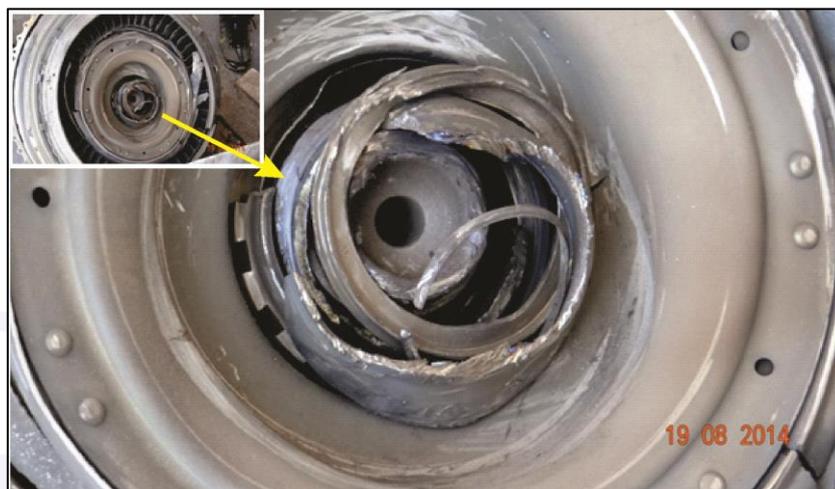
A Figura 99 mostra uma vista mais aproximada do diafragma desse mesmo estator. Nele percebe-se que o roçamento naquela região foi intenso e que atingiu temperaturas elevadas.

Figura 99 - Vista mais aproximada do diafragma do motor, com marcas de roçamento intenso.

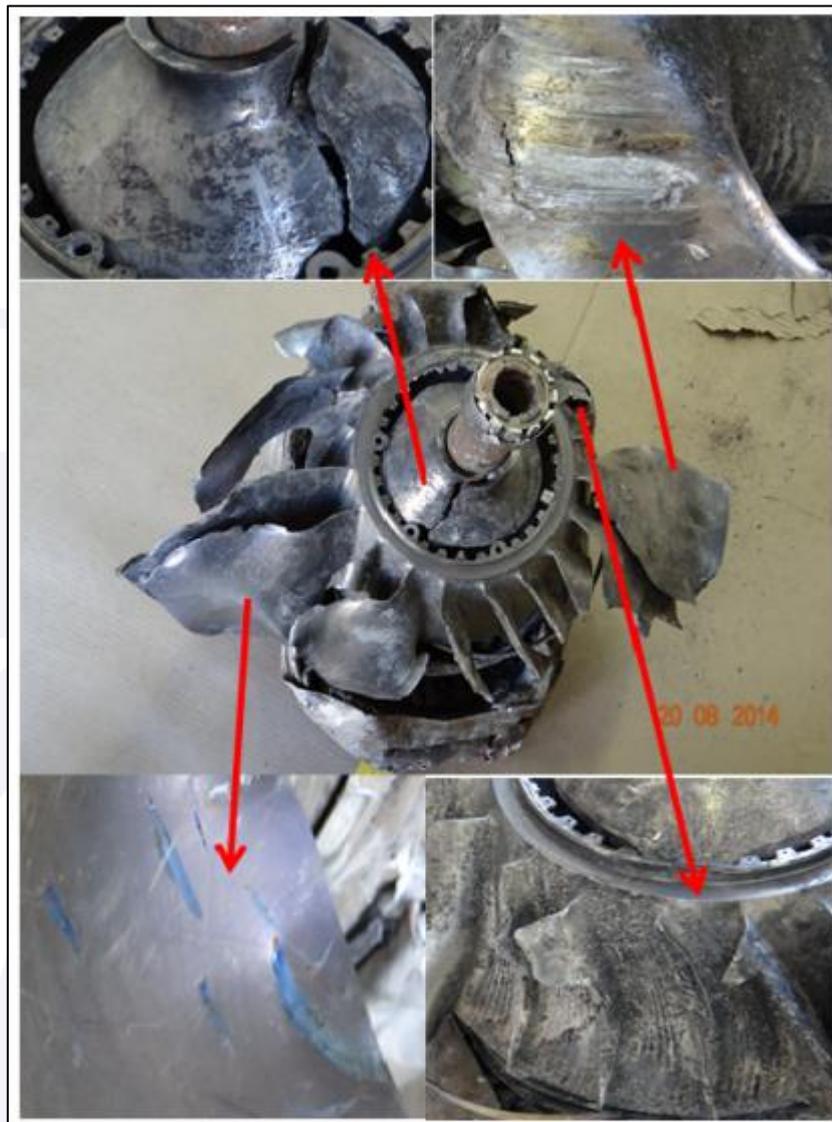
A Figura 111 mostra o *fan disk* do motor. Ele estava com o cone rompido e com marcas de roçamento intenso, fraturas e deformações nas pás, como se observa nos destaques.

Figura 111 - Vistas e detalhes do *fan disk* do motor direito.
