**COMANDO DA AERONÁUTICA**  
**CENTRO DE INVESTIGAÇÃO E PREVENÇÃO DE**  
**ACIDENTES AERONÁUTICOS**

**RELATÓRIO FINAL**  
**A - 134/CENIPA/2014**

**PR-AFA**

**CE 560XLS+**

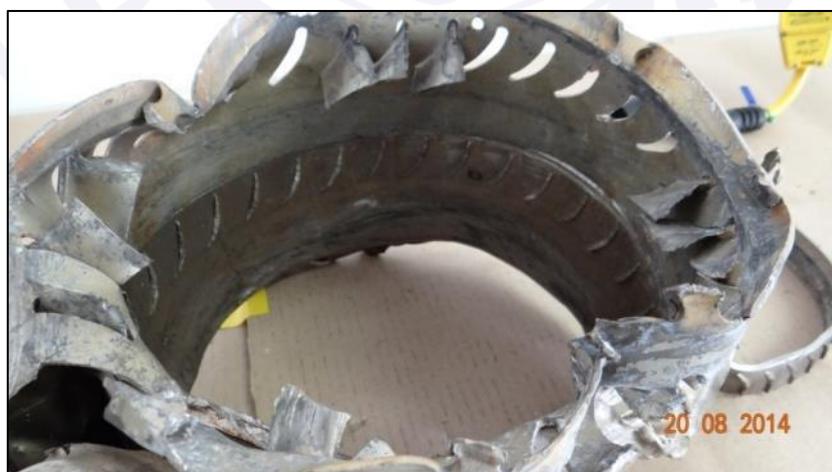
A Figura 112 mostra uma vista, pelo lado interno, da carcaça dos estatores do primeiro e segundo estágios do compressor de alta pressão. Observa-se nessa foto que todas as aletas estatoras foram encontradas fraturadas e/ou deformadas.

Figura 112 - Vista pelo lado interno dos estatores do primeiro e segundo estágios do compressor de alta pressão, com as aletas estatoras danificadas.

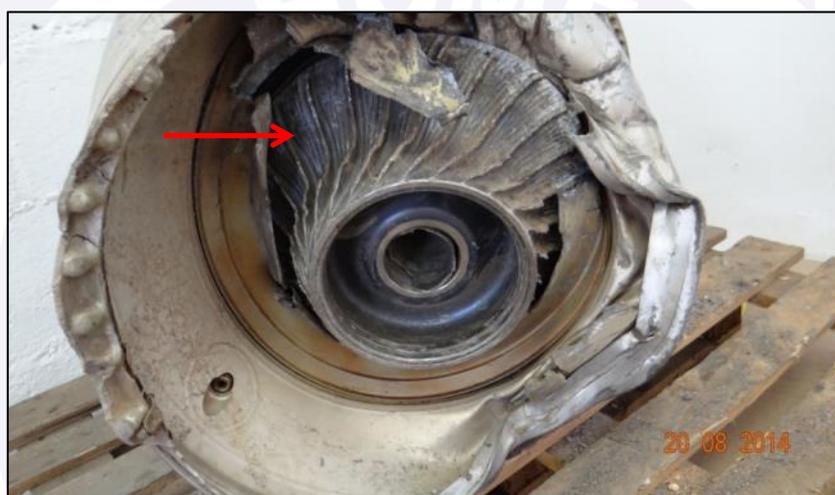
A Figura 114 mostra uma vista frontal do rotor do estágio centrífugo do compressor de alta pressão do motor. Observa-se nessa foto que todas as aletas do impelidor estavam fraturadas.

Figura 114 - Vista frontal do rotor do estágio centrífugo do compressor de alta pressão do motor.

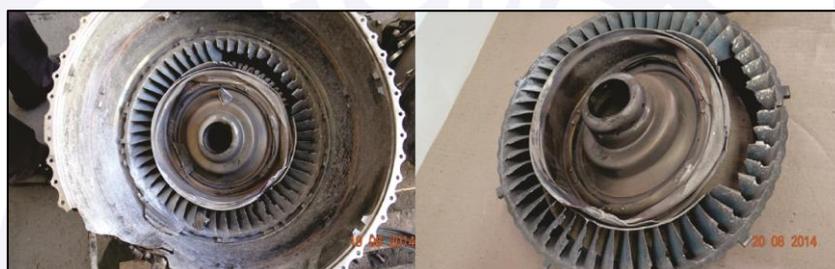
A Figura 116 apresenta vistas posteriores do estator do primeiro estágio da turbina do compressor de baixa pressão e do *fan disk*. Verifica-se que muitas aletas sofreram rompimento decorrente da compressão que o motor sofreu por ocasião do impacto contra obstáculo no solo.

Figura 116 - Vista posterior do estator do primeiro estágio de turbina do compressor de baixa pressão (esquerda). Outra vista do mesmo estator já segregado do conjunto (direita).

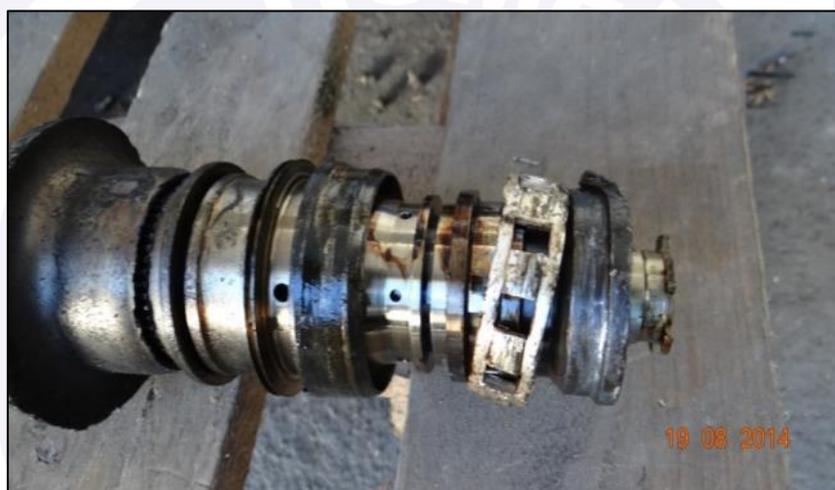
A Figura 121 mostra o eixo com o rolamento traseiro do motor. Nele não se percebeu nenhuma anomalia que pudesse provocar qualquer mau funcionamento do motor antes do impacto.

Figura 121 – Vista do eixo de acionamento do compressor de baixa pressão e do rolamento 5 do motor.

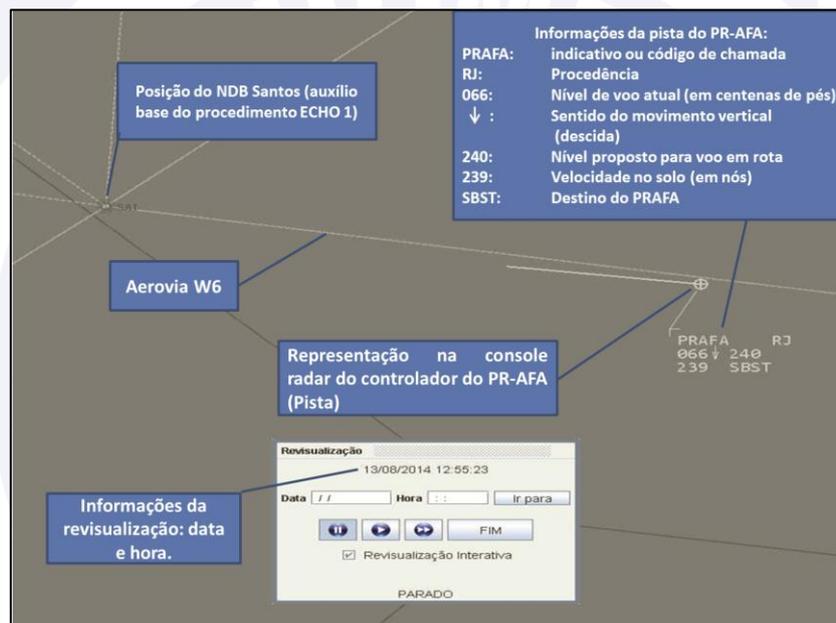
Às 12h55min23s, a aeronave apresentava-se para o APP-SP conforme a Figura 134. O PR-AFA seguia o perfil da aerovia W6, cruzando o FL066 em descida e com velocidade em relação ao solo de 239kt. A Figura também apresenta uma descrição das diversas simbologias apresentadas na imagem RADAR.

Figura 134 - Imagem RADAR do PR-AFA registrada as 12h55min23s (UTC).

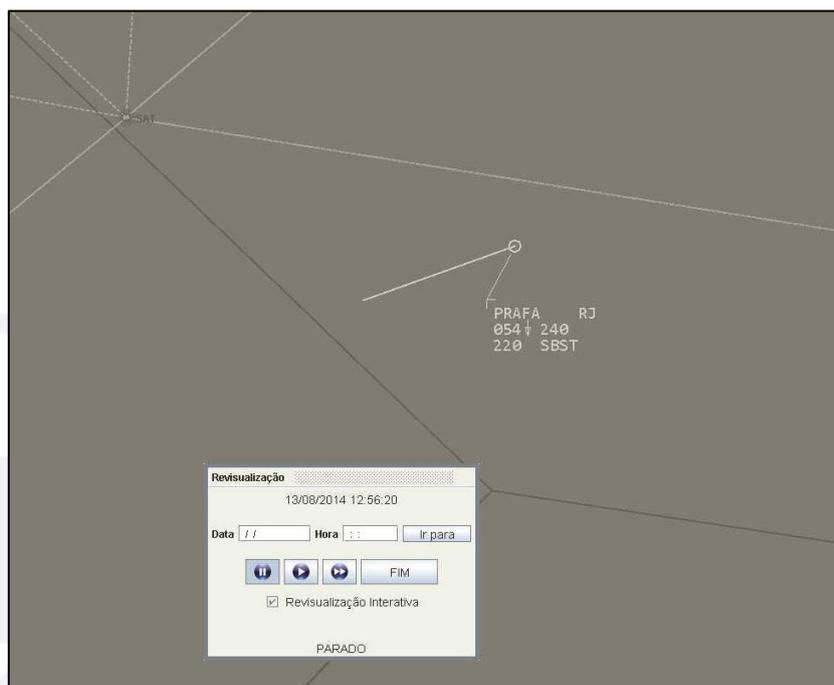
Na imagem RADAR das 12h56min20s (UTC), logo após coordenar sua descida, é possível observar que o PR-AFA realizou uma curva à esquerda, se afastando do perfil da aerovia W6, descendo abaixo do FL060, conforme a Figura 135.

Figura 135 - Imagem RADAR do PR-AFA, registrada às 12h56min20s (UTC).

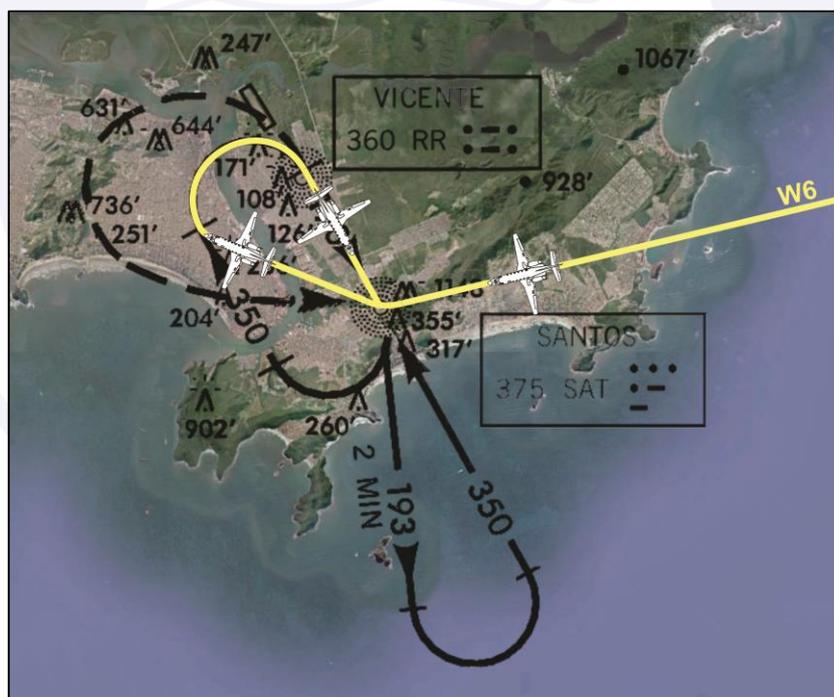
O perfil de voo previsto e reportado pelo PR-AFA consistia de uma entrada em órbita balizada pelo NDB SAT, nivelado a 4.000ft, realizando dois sobrevoos do NDB (bloqueio e rebloqueio) antes de iniciar a descida, conforme a Figura 136.

Figura 136 - Perfil esperado de voo do PR-AFA para a entrada em órbita no procedimento ECHO 1 de SBST, nivelado a 4.000ft.

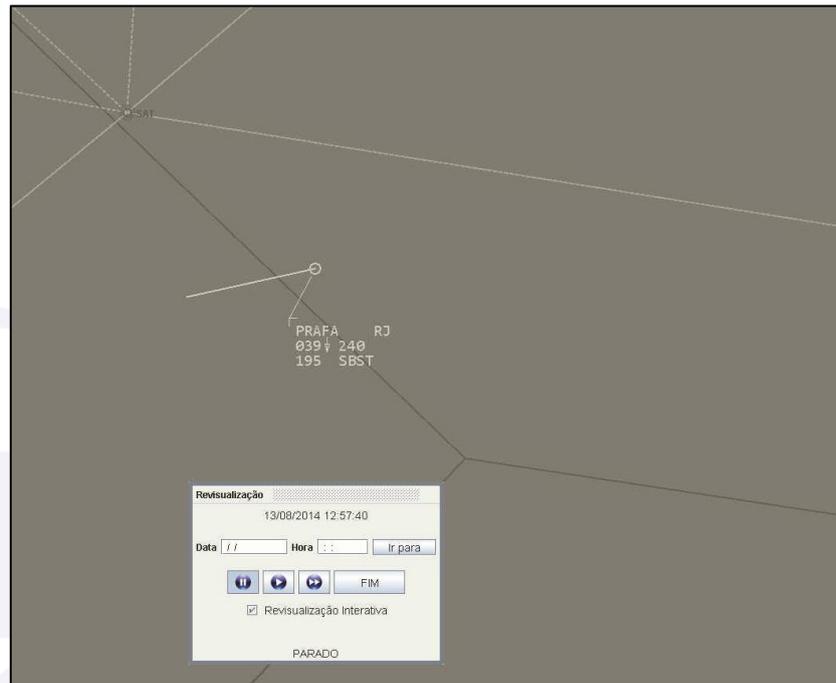
Entretanto, a mensagem não era condizente com a imagem do RADAR gerada às 12h57min40s (UTC), a qual mostra a aeronave à esquerda da aerovia W6 e abaixo da altitude mínima prevista para o início do procedimento (Figura 137).

Figura 137 - Imagem RADAR do PR-AFA, registrada às 12h57min40s (UTC), mostra a aeronave à esquerda da aerovia W6, afastada da posição prevista para o bloqueio e cruzando 3.900ft em descida.

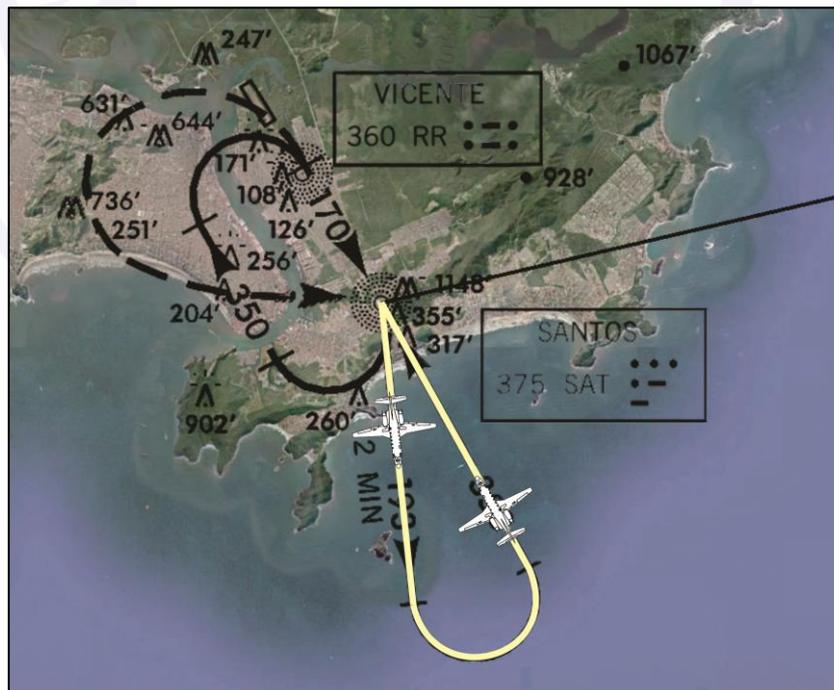
Para esta fase do procedimento, esperava-se que a aeronave já tivesse rebloqueado o NDB SAT, iniciado a descida em uma marcação magnética (QDR) de 193° por dois minutos e realizado uma curva à esquerda, limitada a 2.200ft e, assim, estaria em uma aproximação final, com proa magnética (QDM) de 350° conforme a Figura 138.

Figura 138 - Perfil esperado para o afastamento, descida e aproximação final do procedimento ECHO 1 de SBST.

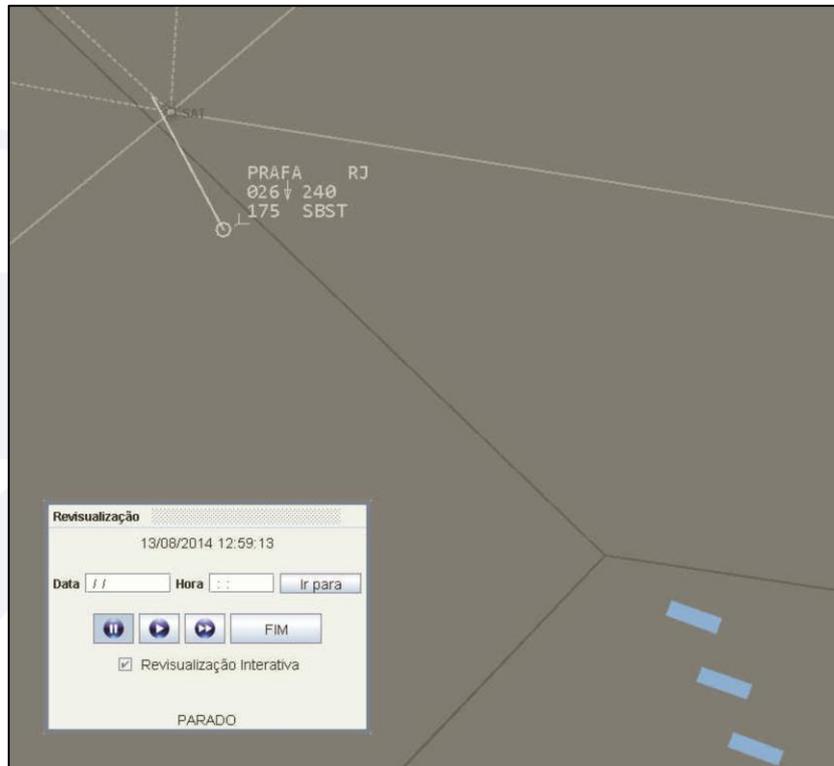
A imagem RADAR das 12h59min13s (UTC) mostra a aeronave em descida, cruzando 2.600ft, com proa 330°, velocidade de 175kt em relação ao solo e a 2,5NM do NDB SAT (Figura 139). Esta é a última imagem gerada pelo RADAR secundário, antes do início das extrapolações da pista RADAR.

Figura 139 - Imagem RADAR (pista secundária) gerada às 12h59min13s (UTC).

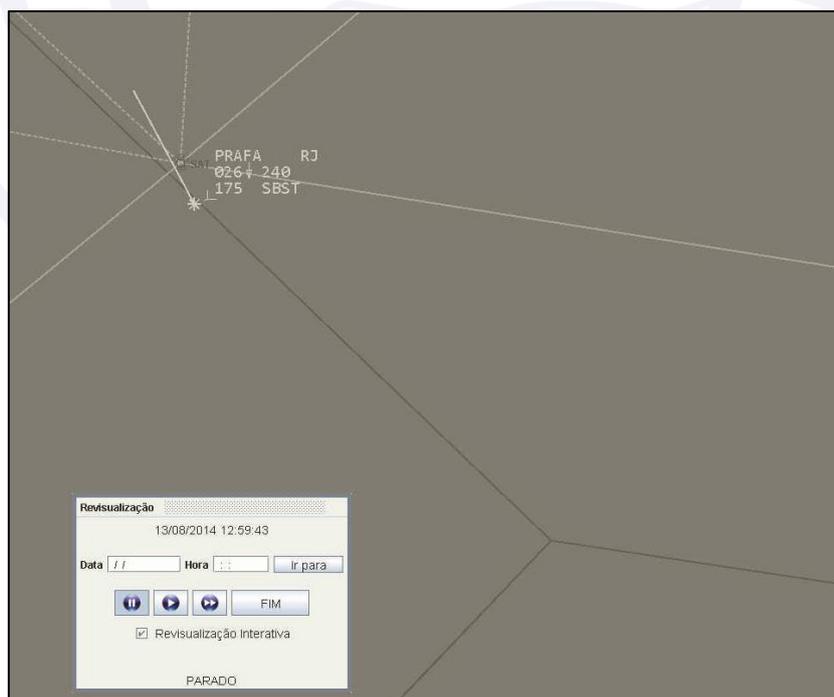
Às 12h59min43s (UTC), o RADAR gerou a última posição do PR-AFA (extrapolada) na aproximação para a pista 35. Nesse momento, a aeronave estava a uma milha náutica do NDB SAT. Aqui os dados de altitude e de velocidade não são considerados confiáveis (Figura 140).

Figura 140 - Imagem RADAR do PR-AFA, registrada às 12h59min43s (UTC).

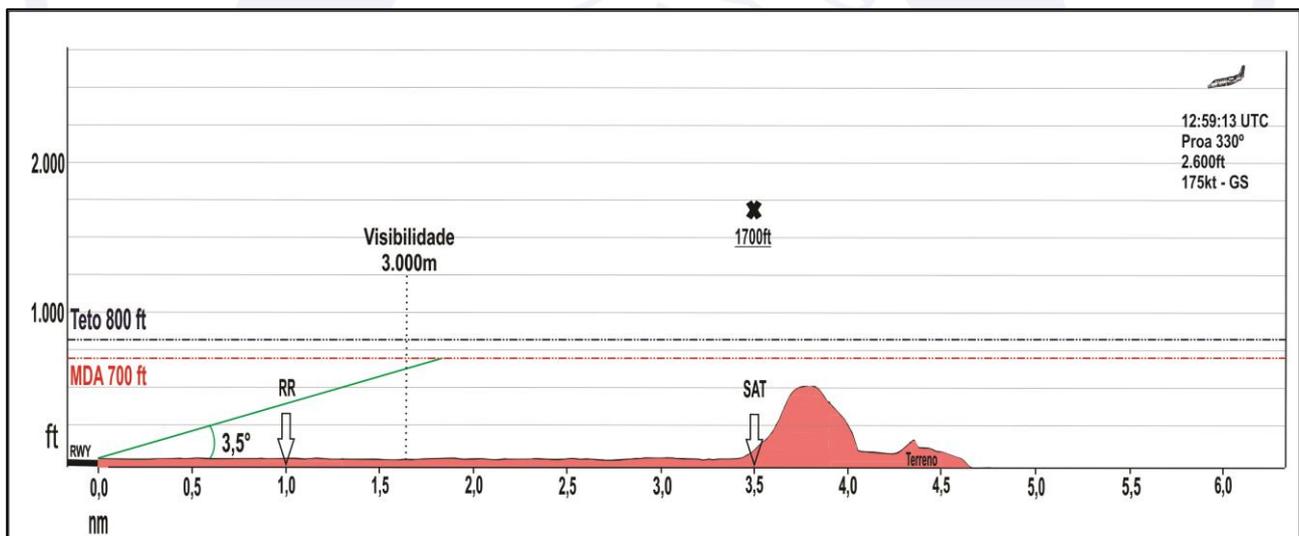
Ao associar as informações de posicionamento da aeronave geradas pelo RADAR, às 12h59min13s (UTC), ao perfil vertical do terreno na aproximação final; aos limites de MDA e de bloqueio do NDB SAT; à projeção de uma rampa de aproximação final de 3,5° em relação à pista 35 e aos dados de teto e de visibilidade reportados no METAR, é possível determinar um cenário representado pela Figura 144.

Figura 144 - Perfil vertical das condições meteorológicas; das restrições do procedimento ECHO 1, e do posicionamento da aeronave registrada pelo RADAR às 12h59min13s (UTC) (fora de escala).

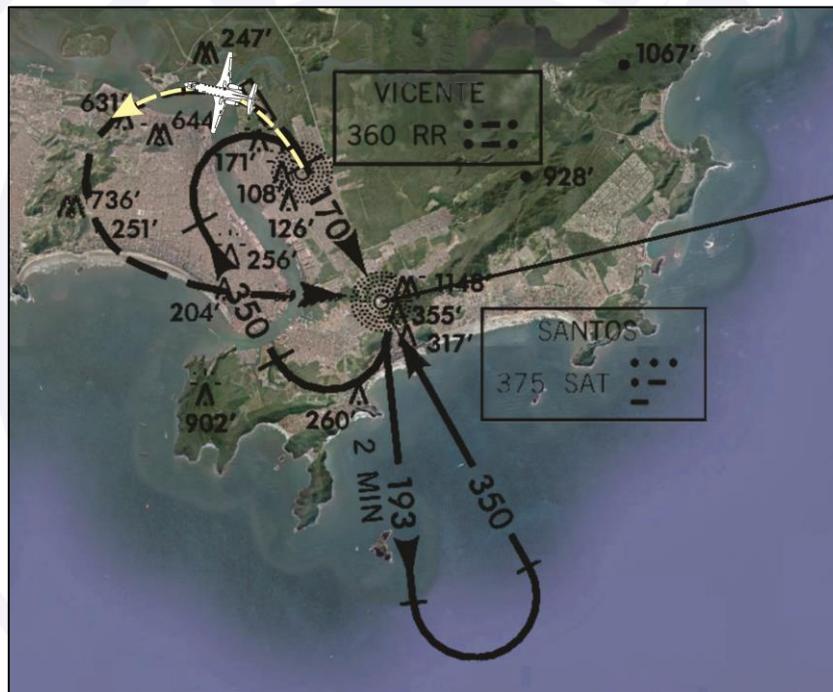
Em seguida, a aeronave deveria ter permanecido em curva até aproar o NDB SAT ascendendo para 4.000ft e realizado nova entrada em órbita (Figura 150).

Figura 150 - Perfil esperado para o procedimento de aproximação perdida (arremetida) do procedimento ECHO 1 de SBST.

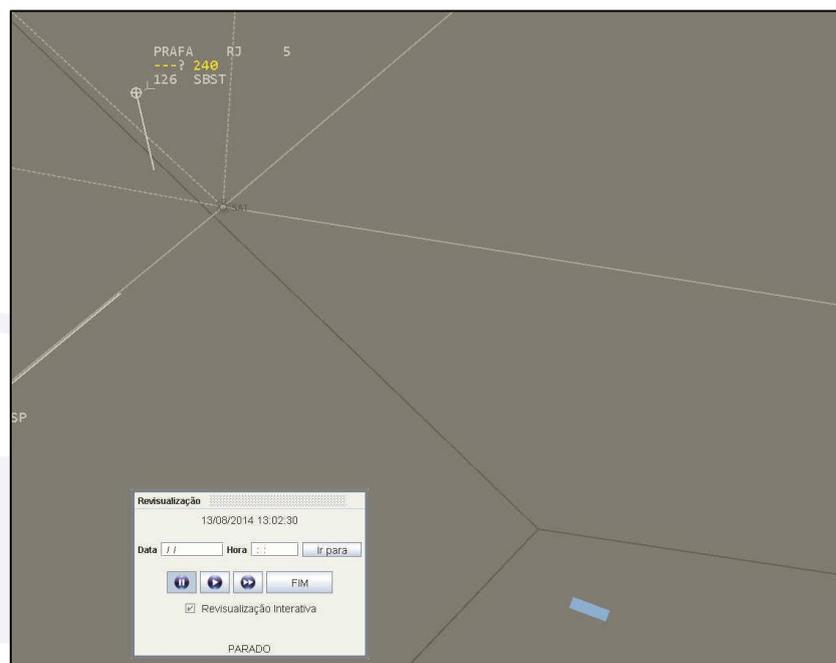
Às 13h02min30s (UTC), o RADAR gerou uma imagem que mostrava a aeronave no setor oeste do aeródromo, mas que não possuía um nível de precisão suficiente para determinar sua posição, altura ou velocidade (Figura 152).

Figura 152 - Imagem RADAR do PR-AFA registrada às 13h02min30s (UTC).

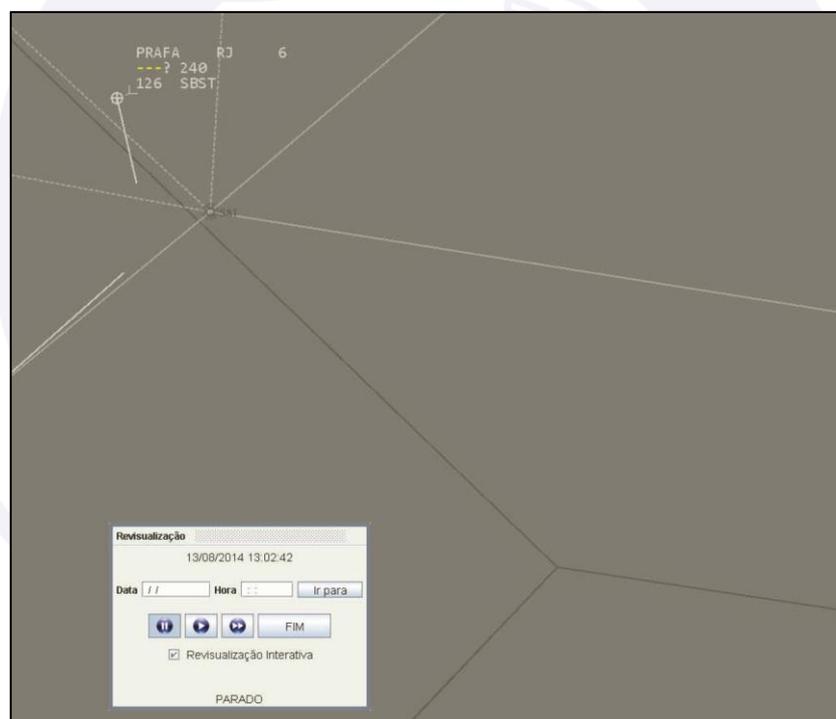
Às 13h02min42s (UTC), o RADAR gerou a última imagem do PR-AFA, antes da perda do sinal e do consequente início das extrapolações das posições da pista do PR-AFA (Figura 153).

Figura 153 - Última imagem RADAR, gerada às 13h02min42s (UTC), antes do início das extrapolações.

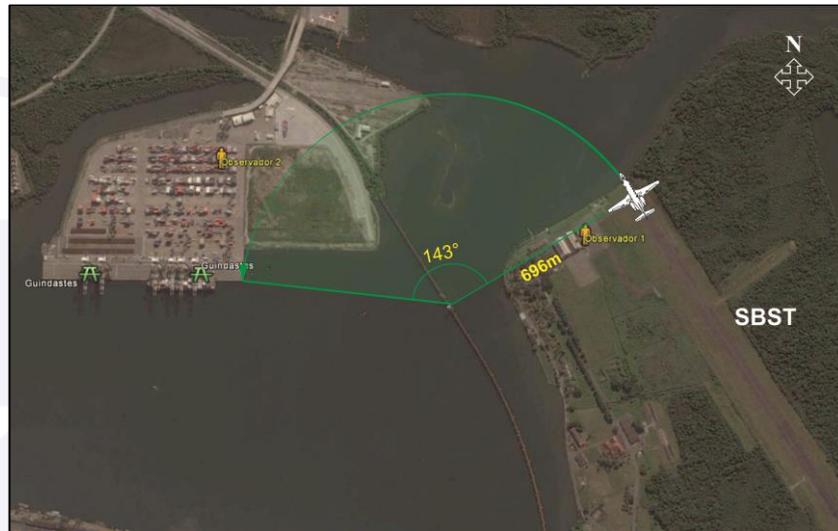
Considerando-se a distância entre a cabeceira da pista 17 e a lateral do porto onde estão localizados os guindastes, estimou-se um arco de  $143^\circ$  com raio de 696m, o qual definia uma região por onde a aeronave poderia ter se deslocado (Figura 154).

Figura 154 - Posição dos observadores, dos guindastes do porto de Santos, da pista do NuBAST e a projeção da curva realizada pela aeronave, de acordo com os relatos dos observadores.

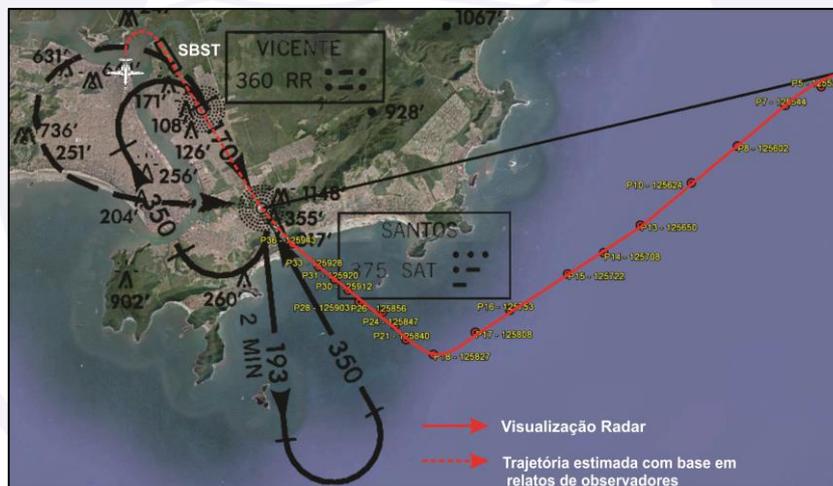
Para a reconstituição da trajetória seguida pela aeronave, consideraram-se os dados obtidos pelos radares, os dados extraídos da DCU do motor esquerdo e as informações dos observadores em solo, e determinou-se a seguinte trajetória seguida pela aeronave, até o momento em que ela desapareceu nas nuvens (Figura 156).

Figura 156 - Perfil realizado pelo PR-AFA com base em visualizações de RADAR e de relatos de observadores em solo, em relação à projeção horizontal do procedimento ECHO 1.

Assim, fica claro que o perfil de arremetida previsto no procedimento ECHO 1 não foi cumprido, transparecendo a hipótese de que a tripulação teria tentado se manter em condições visuais, circulando pelo setor W do aeródromo para uma nova tentativa de aproximação e pouso. Admitindo-se, ainda, a hipótese de terem utilizado o modo de aproximação visual do FMS, a tripulação teria ficado sem as referências do perfil de arremetida do procedimento ECHO 1 naquele equipamento, possibilitando a degradação da consciência situacional.

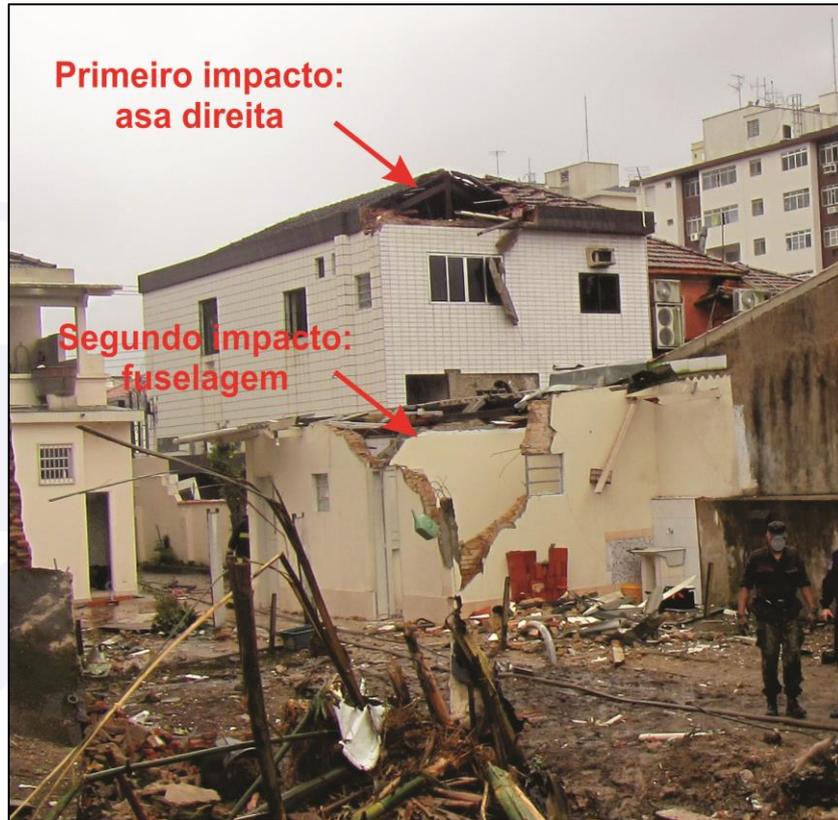
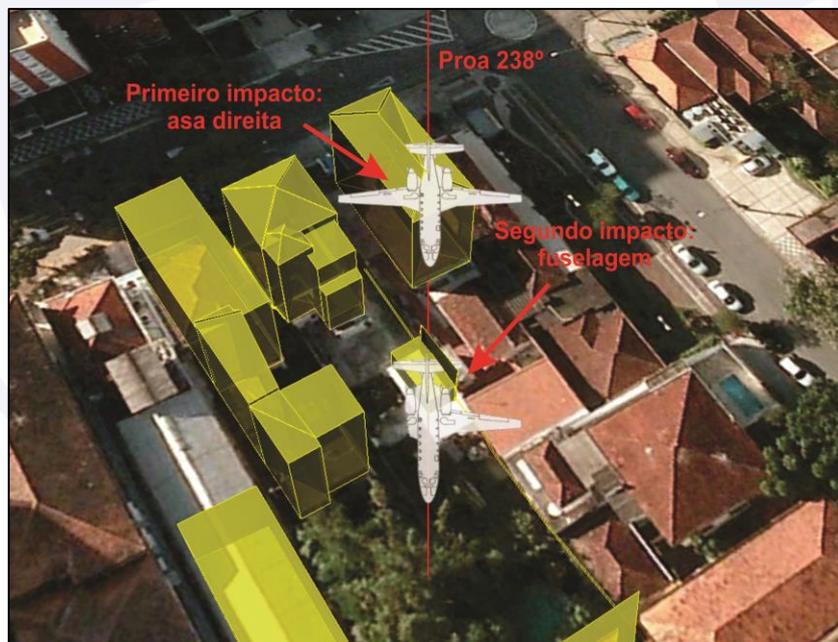
Considerando a disposição das edificações e as informações coletadas dos destroços da aeronave, estimou-se que uma seção próxima da raiz da asa direita colidiu primeiramente contra o telhado de um edifício e que a fuselagem se chocou contra uma

edícula. Assim, foi possível estimar a proa magnética da aeronave em  $238^{\circ}$  (Figura 157 e Figura 158).

Figura 157 - Posição dos primeiros impactos da aeronave contra as edificações.

Figura 158 - Reconstituição dos primeiros impactos para determinação da proa magnética da aeronave antes do impacto.

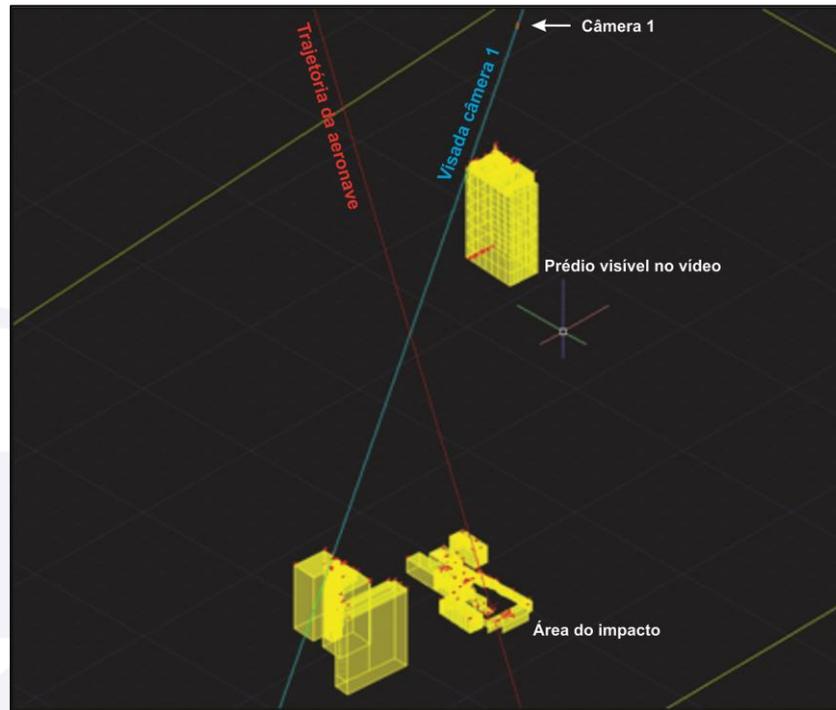
Considerando-se que a aeronave tenha percorrido uma linha reta entre a região de impacto e as posições mostradas nas imagens das câmeras, é possível projetar uma reta (vermelha) representando a trajetória percorrida pela aeronave, e uma reta (azul) representando a linha de visada da câmera 1 a qual é tangente ao prédio observado na imagem (Figura 163).

Figura 163 - Reconstituição georreferenciada dos principais pontos para cálculos de trajetória e de velocidade da aeronave.

Assim, mediu-se o ângulo entre o vetor da trajetória e sua projeção no plano do terreno e, considerando as incertezas dessa estimativa, obteve-se uma faixa de valores possíveis para o ângulo de trajetória vertical ( $\gamma = 35 \pm 5^\circ$ ).

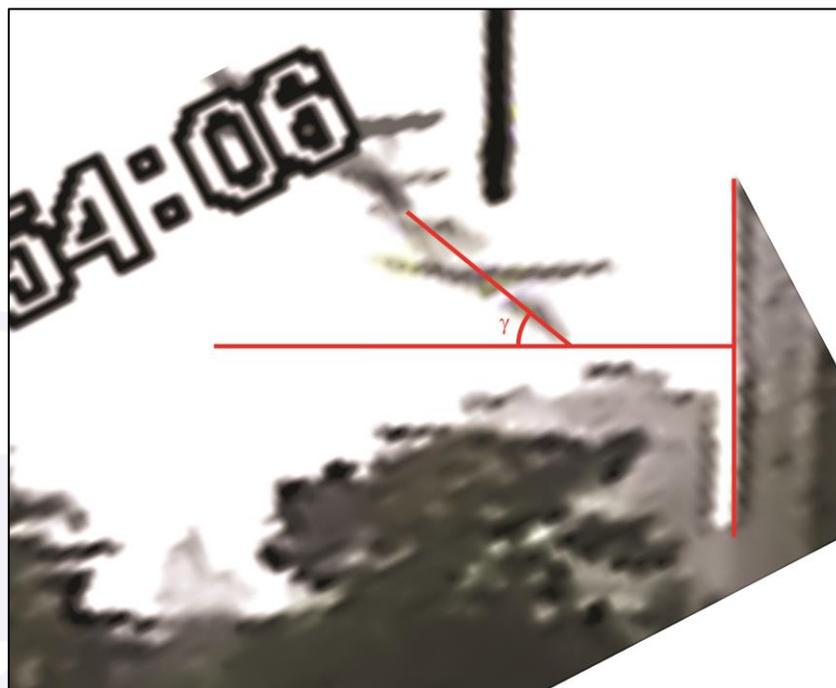
Assim, mediu-se o ângulo formado pela reta correspondente à trajetória da aeronave em relação à linha do horizonte. Após a correção desse ângulo em função da posição da aeronave e em relação à visada da câmera, obteve-se o ângulo  $\gamma = 22,4^\circ$ .

Figura 164 - Medida do ângulo a partir do prédio (a inclinação da câmera foi corrigida).

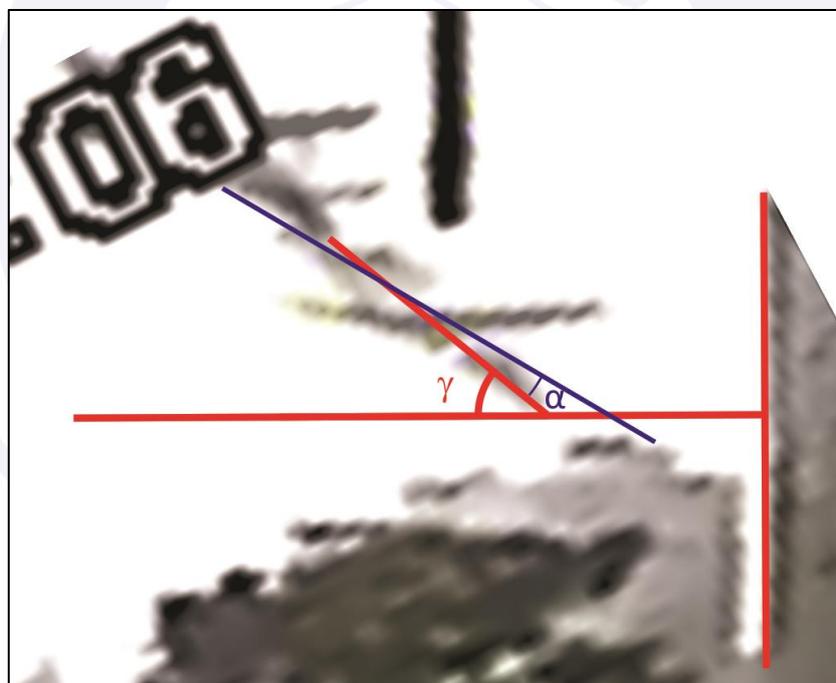
Utilizando-se, ainda, a imagem gerada pela câmera 2, foi possível medir o ângulo formado pelo prolongamento do eixo longitudinal da aeronave em relação à linha que representa a sua trajetória e, assim, após aplicar as correções de posicionamento da aeronave, obteve-se o ângulo de ataque correspondente a  $\alpha = 5,7^\circ$  (Figura 165).

Figura 165 - Medida do ângulo de arfagem a partir da projeção do deslocamento da aeronave.

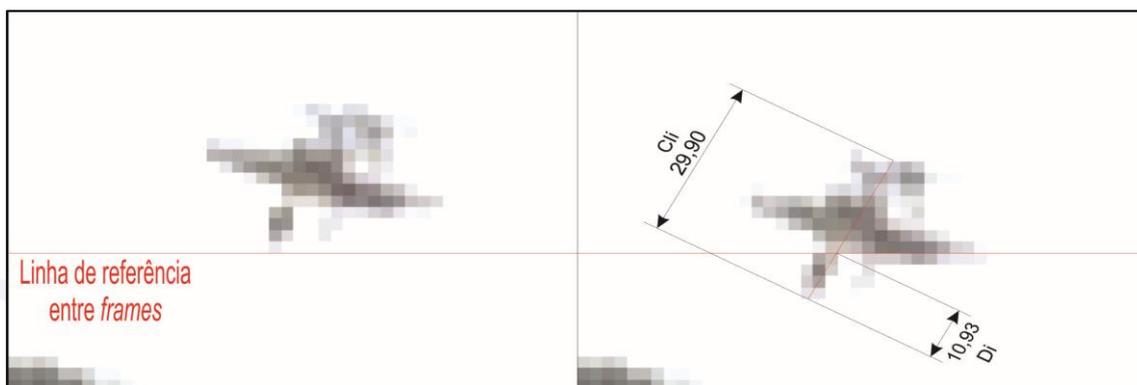
Para calcular a velocidade, mediu-se o deslocamento da aeronave em relação a dois *frames* consecutivos e, também, o comprimento da aeronave apresentado nas imagens geradas pela câmera 1 (Figura 166).

Figura 166 - Deslocamento entre frames da imagem da câmera 1.

Assim, a velocidade estimada da aeronave, registrada pela câmera 1, foi de 175,46 m/s que corresponde a 341kt.

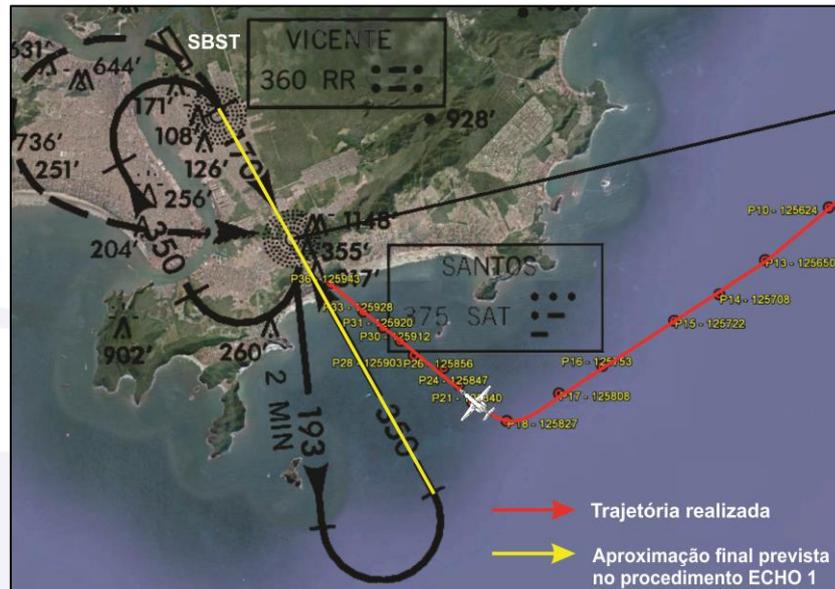
Conforme a visualização RADAR, observou-se que a trajetória da aproximação final realizada pela aeronave diferiu da trajetória definida para o perfil do procedimento ECHO 1, ou seja, ficou à direita desta, conforme a Figura 170.

Figura 170 - Perfil realizado pelo PR-AFA com base em visualizações de RADAR, em relação ao perfil previsto no procedimento ECHO 1.

Considerando-se alguns relatos de que o comandante já teria realizado outras aproximações diretas utilizando-se dos recursos do FMS para aproximações visuais e, considerando, ainda, a diferença do perfil da aproximação final do procedimento ECHO 1 em relação às imagens-radar, levantou-se a hipótese de que a tripulação poderia ter utilizado o modo de aproximação visual do FMS para se encaixar direto em uma final para a pista 35 de SBST. O fato de a tripulação ter reportado aos órgãos ATC que estaria em condições visuais reforça tal hipótese.

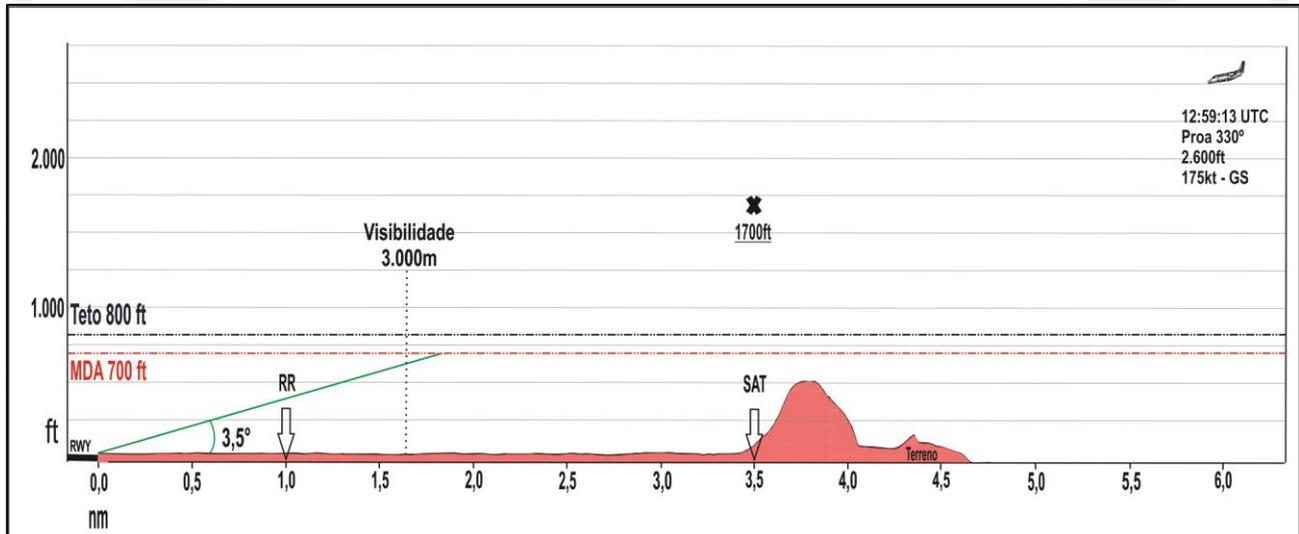
Ao associar as informações de posicionamento da aeronave, geradas pelo RADAR às 12h59min13s (UTC), ao perfil vertical do terreno na aproximação final; aos limites de MDA e de bloqueio do NDB SAT; à projeção de uma rampa de aproximação final de 3,5° em relação à pista 35; e aos dados de teto e de visibilidade reportados no METAR, é possível determinar o seguinte cenário, representado pela Figura 171.

Figura 171 - Perfil vertical das condições meteorológicas, das restrições do procedimento ECHO 1 e posicionamento da aeronave registrada pelo RADAR às 12h59min13s (UTC) (fora de escala).

Vale ressaltar que, considerando a visibilidade e o teto, só seria possível visualizar a pista estando à esquerda da linha pontilhada de visibilidade de 3.000m do gráfico, e abaixo da linha azul representativa do teto.

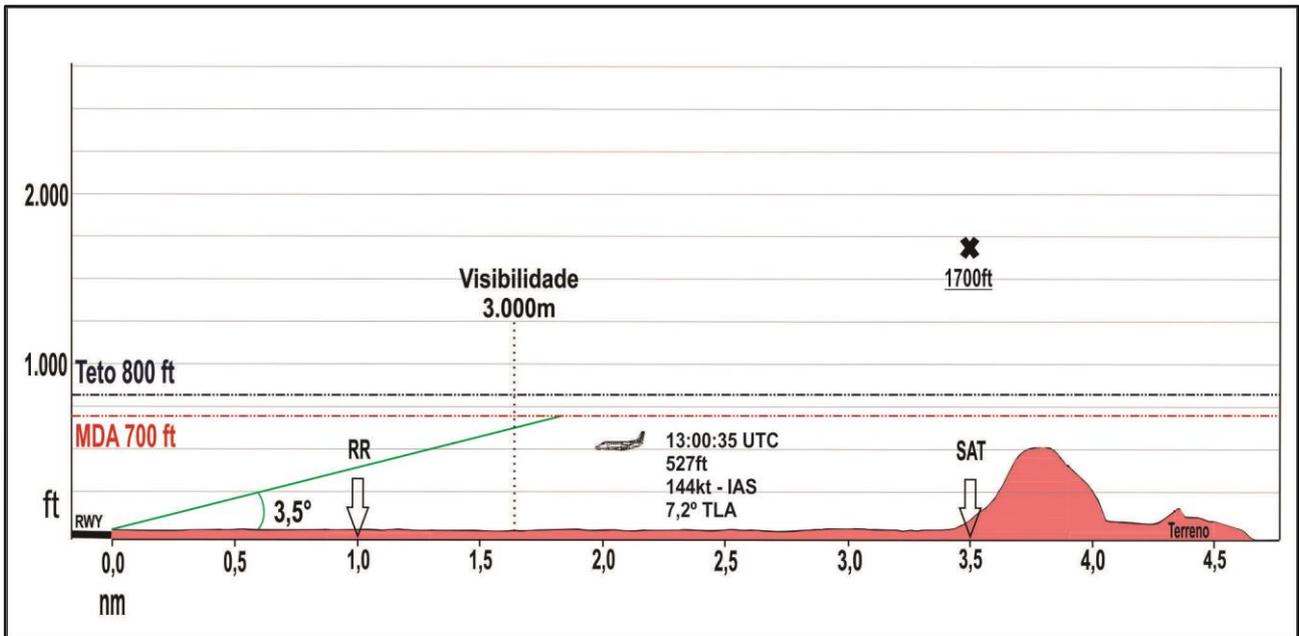
Na primeira hipótese, a aeronave estaria abaixo da MDA, em uma posição que não permitiria visualizar a pista de pouso e a tripulação tentava reduzir a velocidade para a  $V_{REF} + 10kt$ .

Nessa condição, apesar de existir a possibilidade de a aeronave se enquadrar nos parâmetros para uma final estabilizada, ela poderia estar desalinhada com a pista, sem condições de se enquadrar no eixo de aproximação e sujeita a uma possível colisão contra obstáculos (Figura 172).

Figura 172 - Hipótese 1 de posicionamento da aeronave em relação ao perfil vertical associado às condições meteorológicas e aos limites de segurança do procedimento ECHO 1.

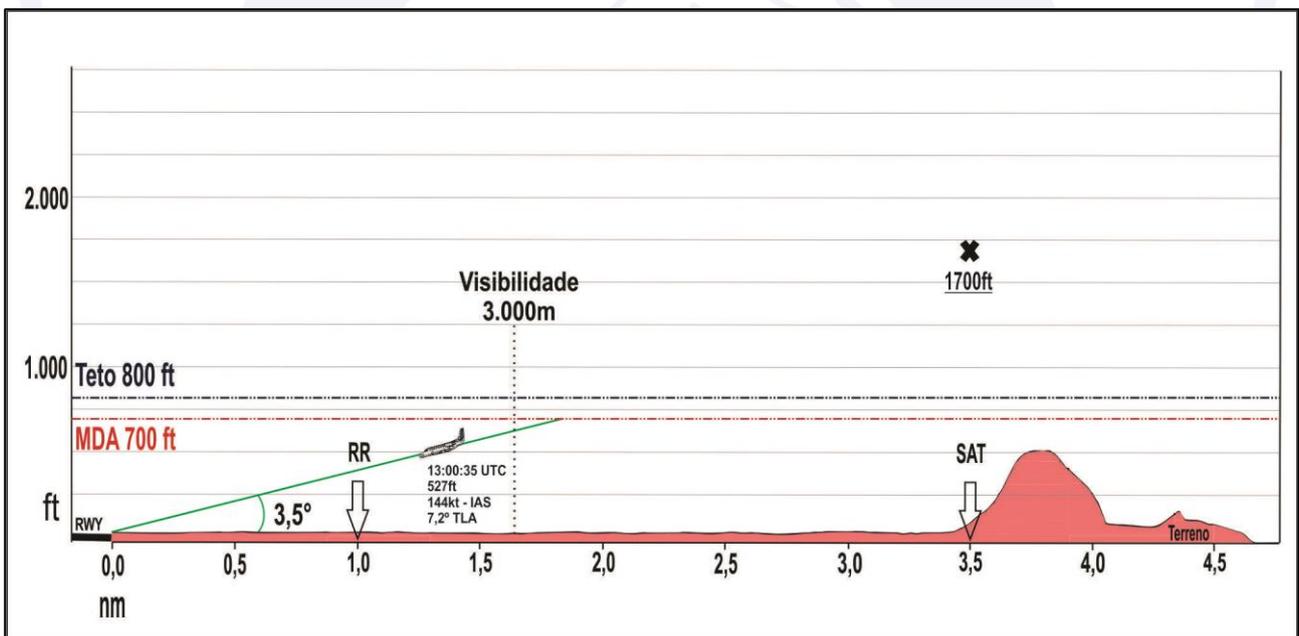
Na segunda hipótese, a aeronave estaria na rampa de aproximação, porém, com velocidade muito superior à  $V_{REF} + 10kt$  e, portanto, em uma final desestabilizada (Figura 173).

Figura 173 - Hipótese 2 de posicionamento da aeronave em relação ao perfil vertical, associado às condições meteorológicas e aos limites de segurança do procedimento ECHO 1.

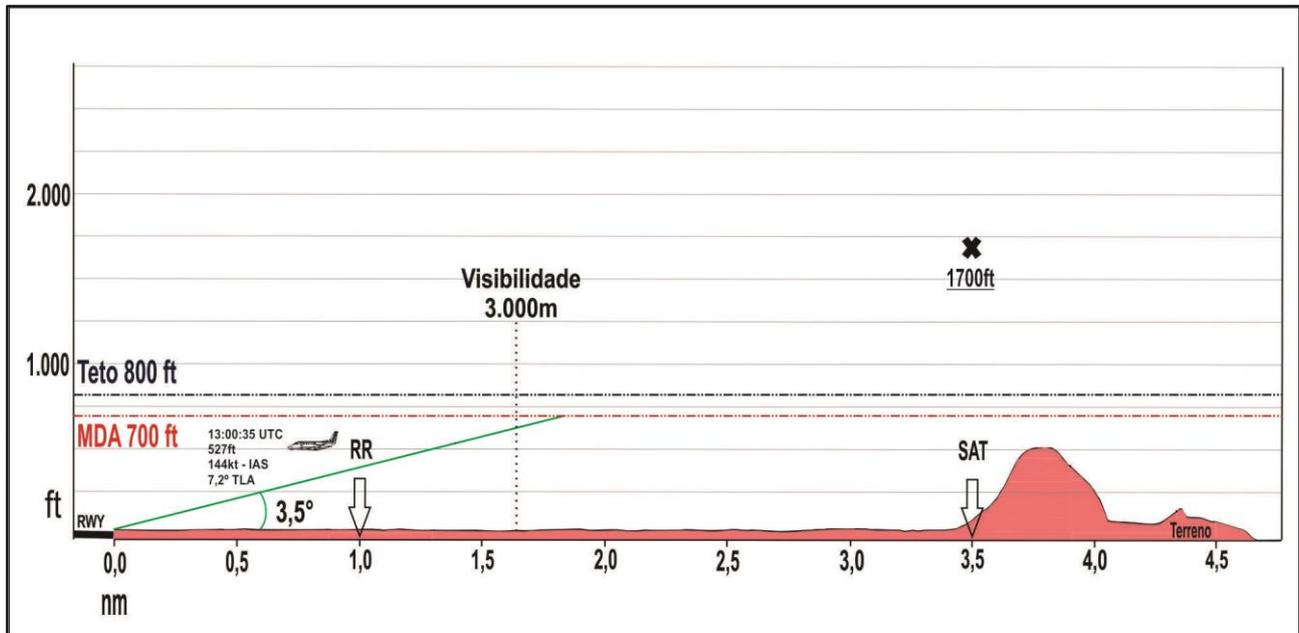
Na terceira hipótese, a aeronave estaria acima da rampa de aproximação, com velocidade muito superior à  $V_{REF} + 10kt$  e, portanto, sem nenhuma condição de efetuar o pouso (Figura 174).

Figura 174 - Hipótese 3 de posicionamento da aeronave em relação ao perfil vertical, associado às condições meteorológicas e aos limites de segurança do procedimento ECHO 1.

Tendo em vista que as condições meteorológicas apresentavam-se próximas aos limites mínimos para operação IFR, o procedimento deveria ter sido executado de acordo com a carta oficial e da forma mais acurada possível. Considerando as três hipóteses acima, verifica-se que, para os parâmetros de velocidade indicada e altitude barométrica da aeronave, associadas às condições meteorológicas da região, pode-se afirmar que havia baixa probabilidade de haver um enquadramento da aeronave em uma final estabilizada.
