RELATÓRIO FINAL
A-140/CENIPA/2013

OCORRÊNCIA:	ACIDENTE
AERONAVE:	PT-LKG
MODELO:	58
DATA:	03AGO2013

O presente Relatório Final refere-se ao acidente com a aeronave PT-LKG, modelo 58, ocorrido em 03AGO2013, classificado como “[SCF-PP] Falha ou mau funcionamento do motor | Falha do motor em voo e [LOC-I] Perda de controle em voo”.

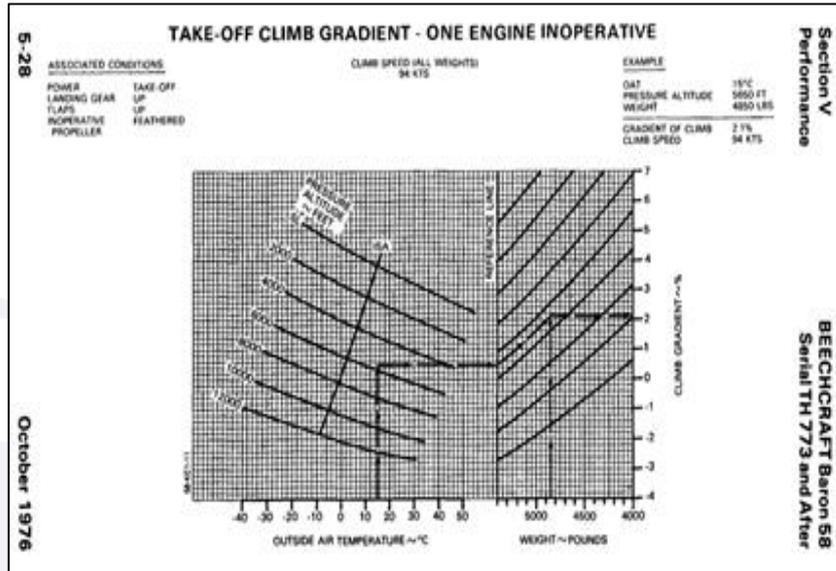
Figura 8 - Gráfico de gradiente de subida na decolagem.

Segundo os gráficos de gradiente de subida na decolagem (Figuras 8 e 9) e o gradiente de subida em rota (Figuras 10 e 11), ambos com um motor inoperante e com peso máximo de decolagem (5.400lbs), seria possível manter uma razão de subida de 200ft/min, ou um gradiente positivo de 2%, se o piloto mantivesse as velocidades previstas de 94kt e 100kt, respectivamente.

Foi utilizada a temperatura de 25°C, retirada do METAR de SBJD, e a altitude do aeródromo de 2.483ft, extraído do Manual de Rotas Aéreas (ROTAER).
