# RELATÓRIO PRELIMINAR

MATRÍCULA DA AERONAVE  
PT-TBE

DATA DO ACIDENTE  
10/05/91

TIPO DO ACIDENTE  
RECCLHIMENTO DE TRENS DE POUSO

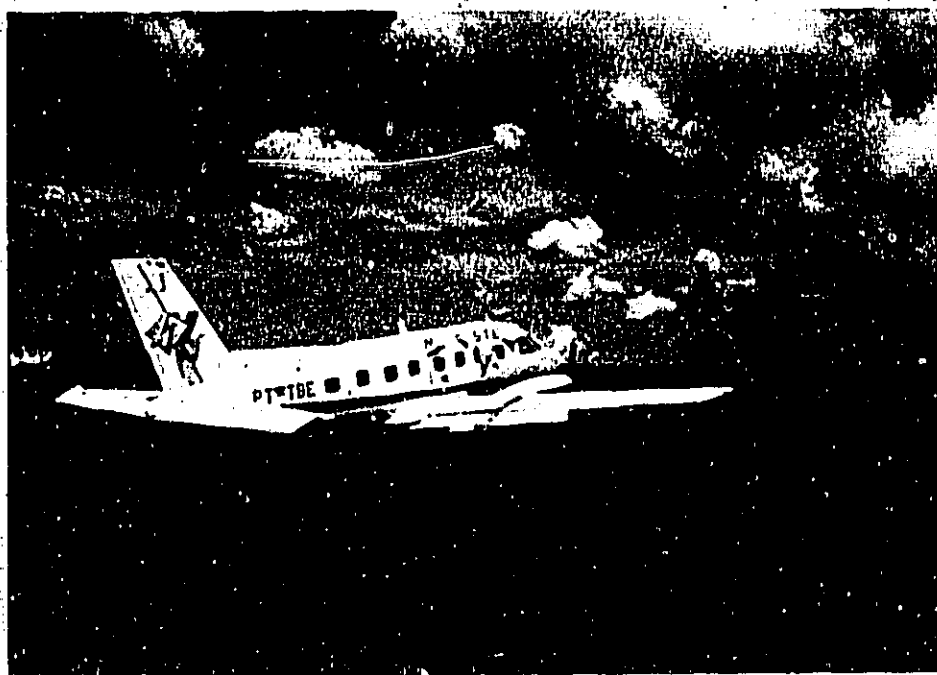
FOTO Nº 06  
LEGENDA: VISTA LATERAL DIREITA DA AERONAVE.

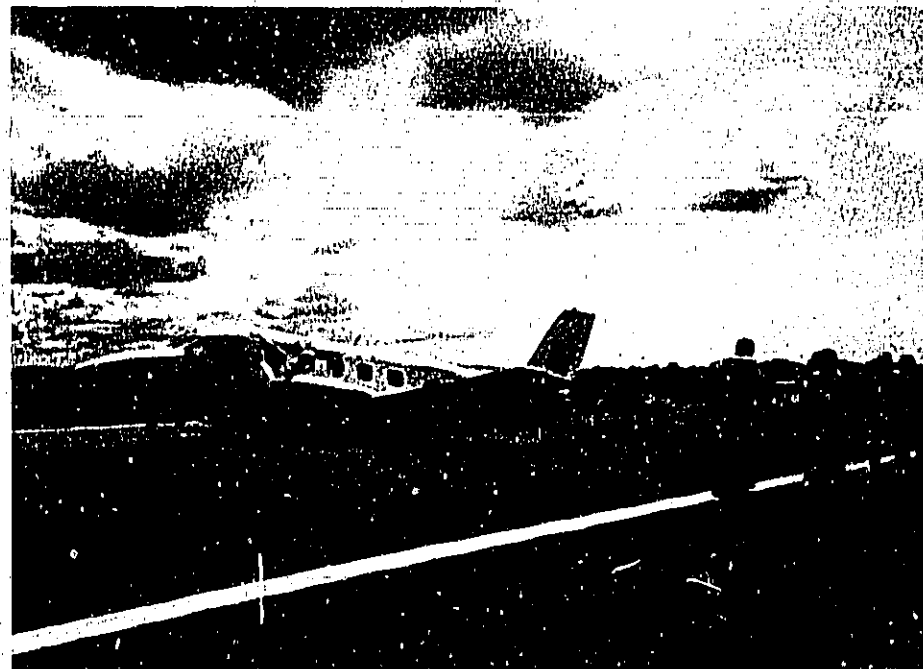
FOTO Nº 09  
LEGENDA: VISTA LATERAL ESQUERDA DA AERONAVE.

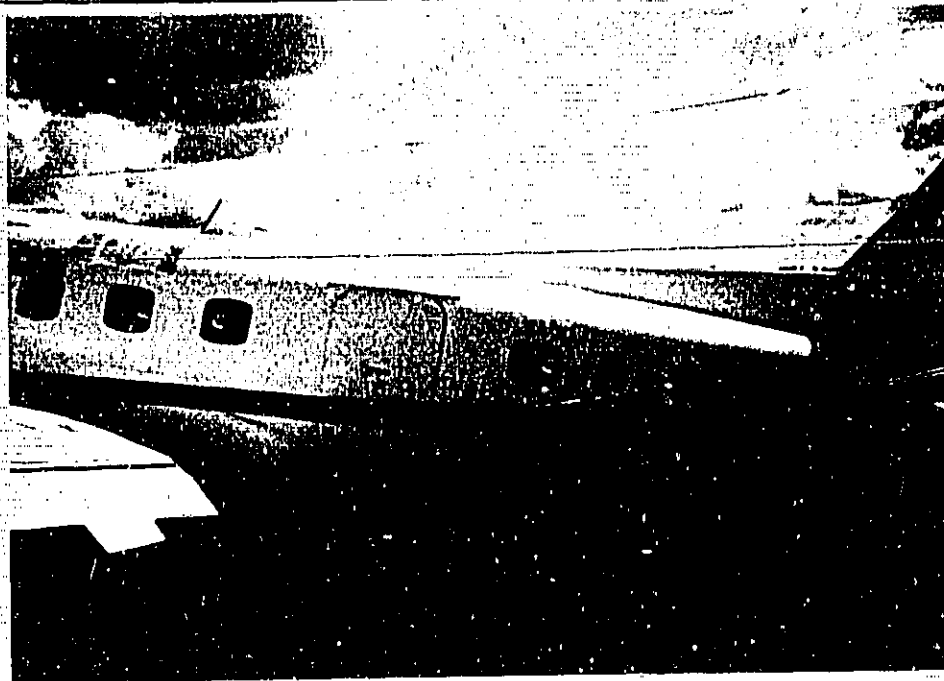
LEGENDA: VISTA LATERAL ESQUERDA DA AERONAVE.

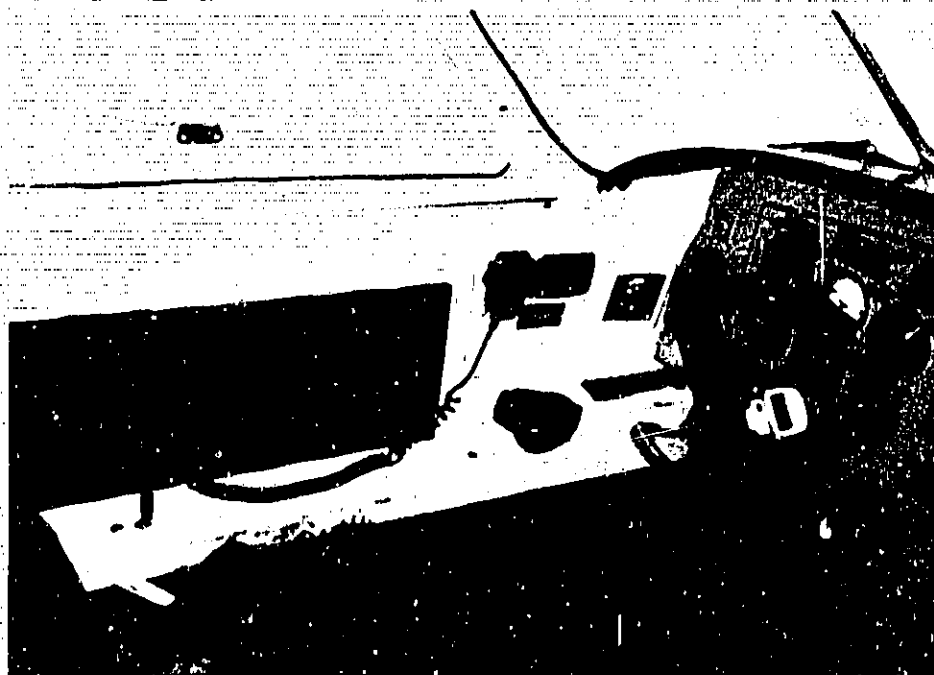
LEGENDA: PAINEL DE INSTRUMENTO ESQUERDO.

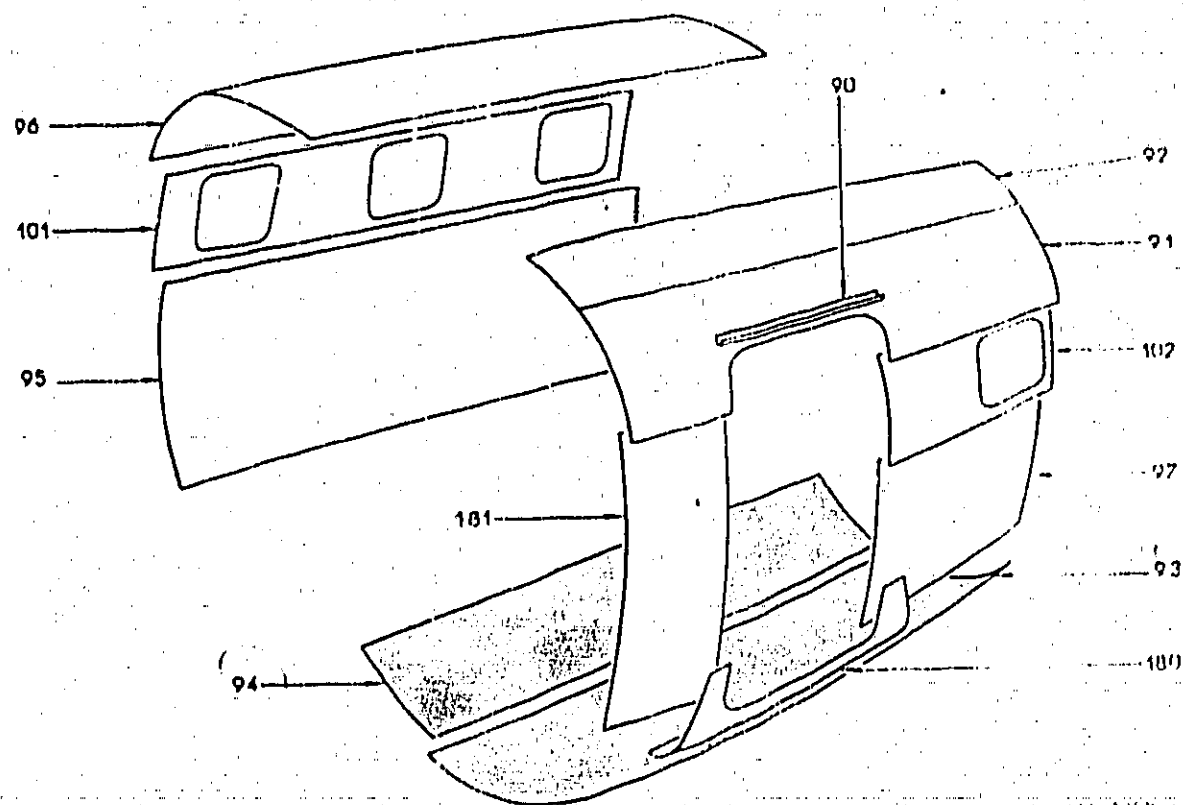
Figura 1

A1 .Fuselagem :Desgaste no revestimento inferior entre as cavernas 21 e 25, como indicado na figura 1 (ref. OT 1C95-3 FIG. 4.7 fl. 5), com rompimento e danificação das semi-cavernas inferiores, perfis longitudinais e perfis de apoio como indicado nas figuras 2,3 e 4 (ref. OT 1C95-3 fig. 4.7 fls. 1,2 e 3).

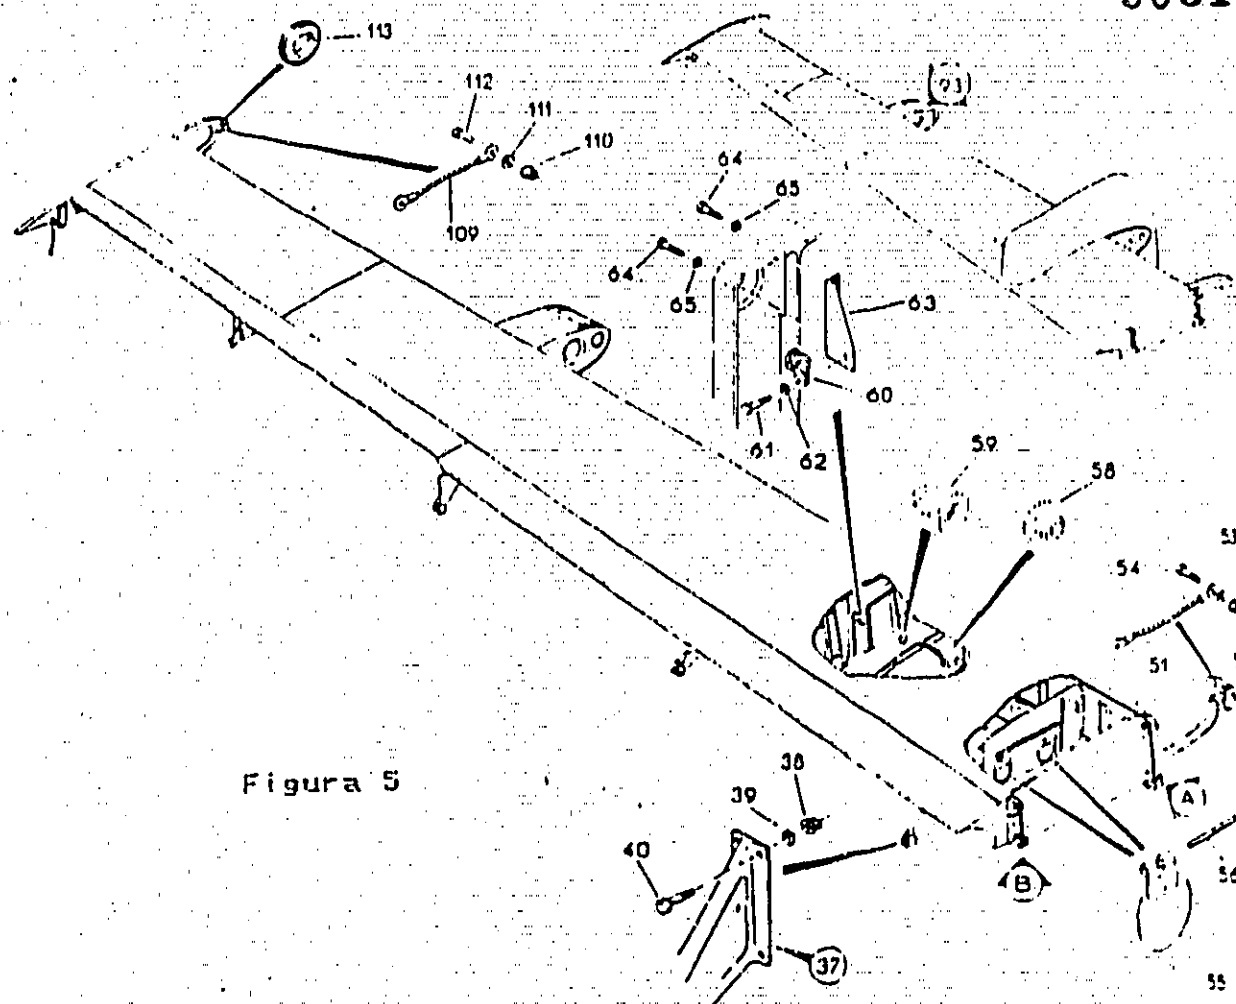
Figura 5

A2 .Asa Esquerda :Desgaste por abrasão, com perda de material no suporte de flape da raiz como indicado na figura 5 (ref. OT 1C95-4-1 fig. 1-22 fl.1).

A3 .Asa Direita :Desgaste por abrasão do suporte de flape da raiz com perda de material até o rompimento da articulação como indicado na figura 5 (ref. OT 1C95-4-1 fl.1-22 fl. 1).

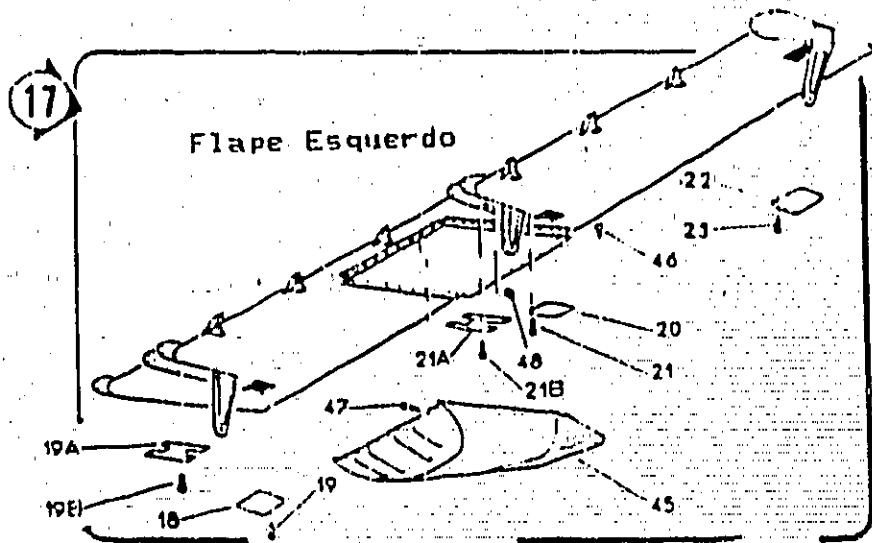
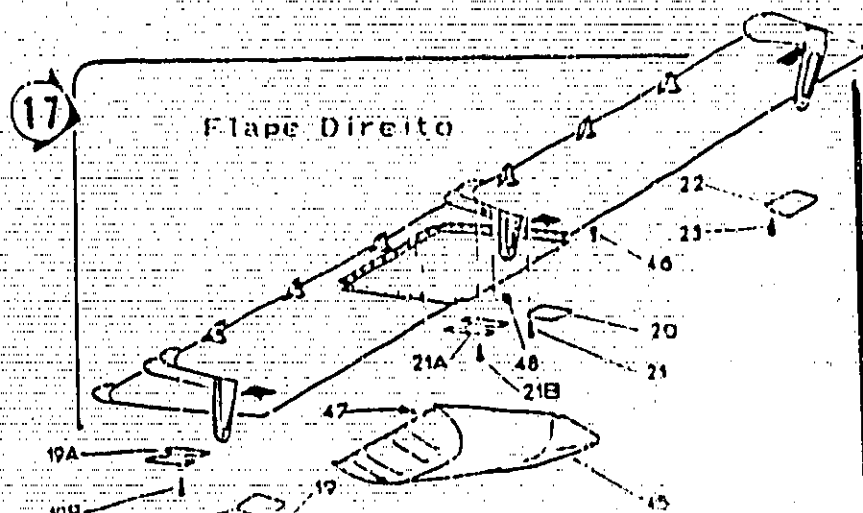
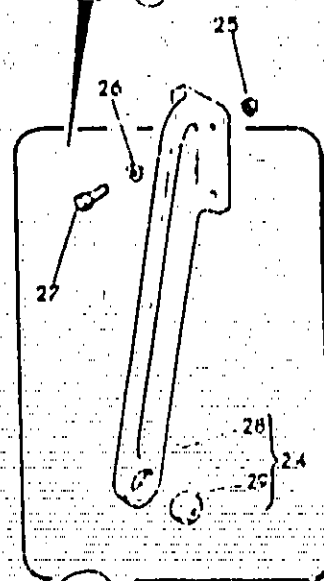
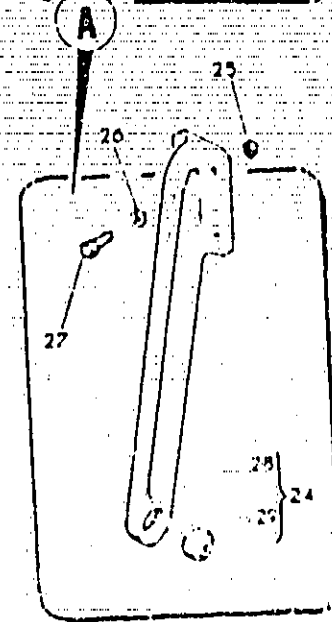
Figura 7

**A7.1 Esquerdo :** Desgaste na alma da nervura 1 e na chapa de revestimento do bordo de fuga na raiz, como indicado na figura 6 (ref. OT 1095-3 fig. 2-6 fl.1); desgaste por abrasão no suporte da raiz e desfolhamento da carenagem da nacele, como indicado na figura 7 (ref. OT 1095-4-1 fig.1-27).

**A7.2 Direito :** Bastante avariado com deformações por torção e compressão generalizadas ao longo da estrutura do defletor. O suporte da raiz apresentou-se com acentuado desgaste por abrasão, com perda de material até o rompimento da articulação, além do desfolhamento da carenagem da nacele, como indicado na figura 7 (ref. OT 1095-4-1 fig.1-27).

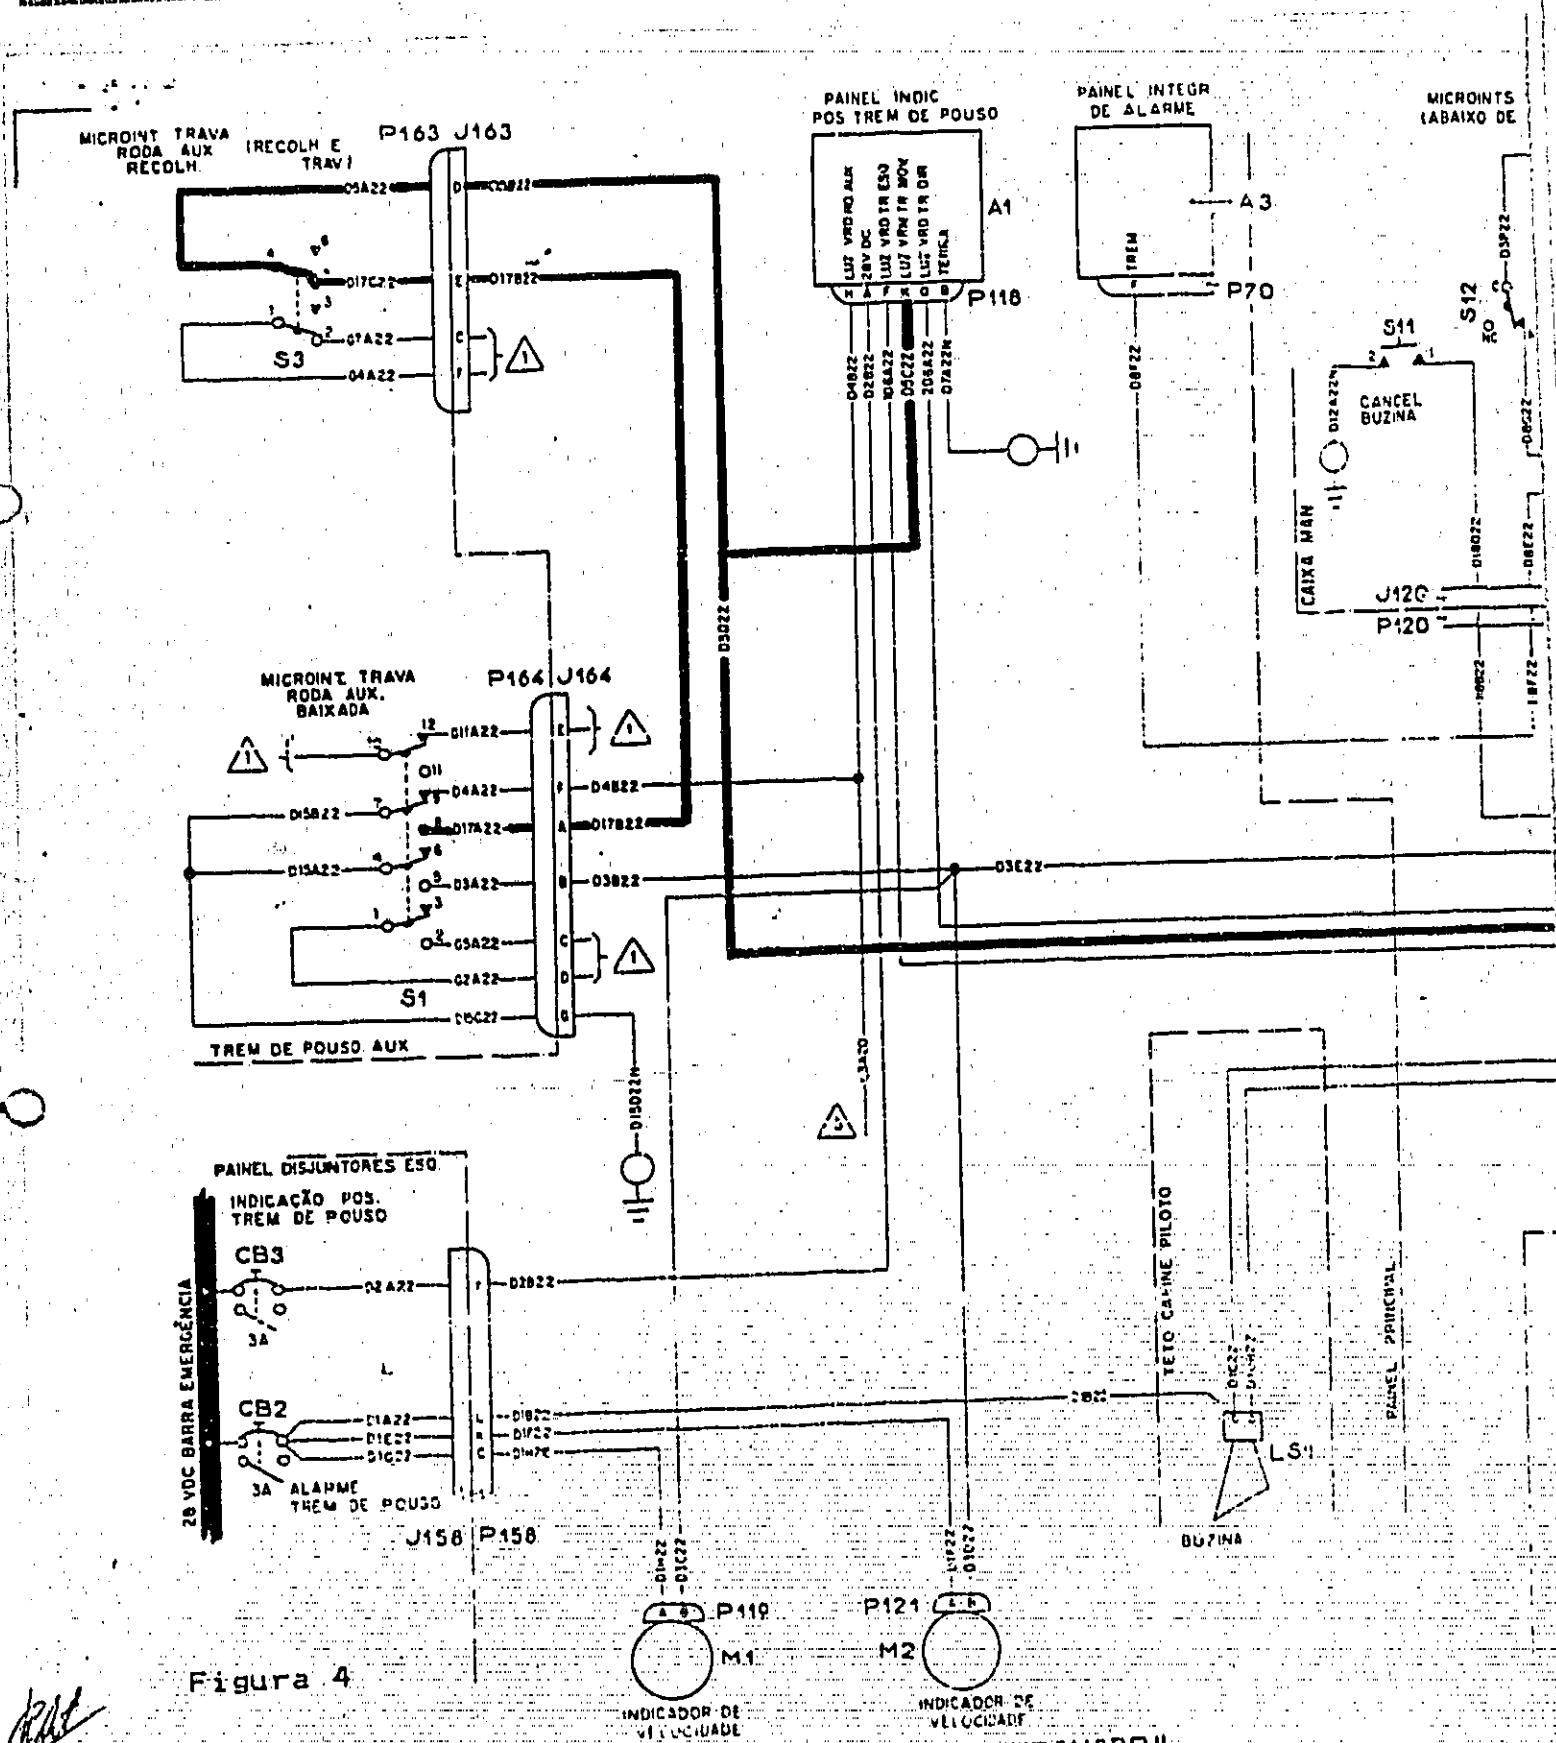
Figura 4

28 V - Trem de Pouso "BAIXADO" e "TRAVADO"

3-Analisando o circuito do indicador de posição do Trem de Pouso (Fig.4), observa-se que na condição de Trem "baixado e travado" e aeronave no solo, há presença de 28 V nos pinos abaixo, proveniente do indicador de posição do trem de pouso, através do pino K da luz de trânsito, quando esta está apagada:
