RELATÓRIO DE INCIDENTE

PT-MRL / F28 MK100

30/08/02

VAZAMENTO DE OUTROS FLUIDOS

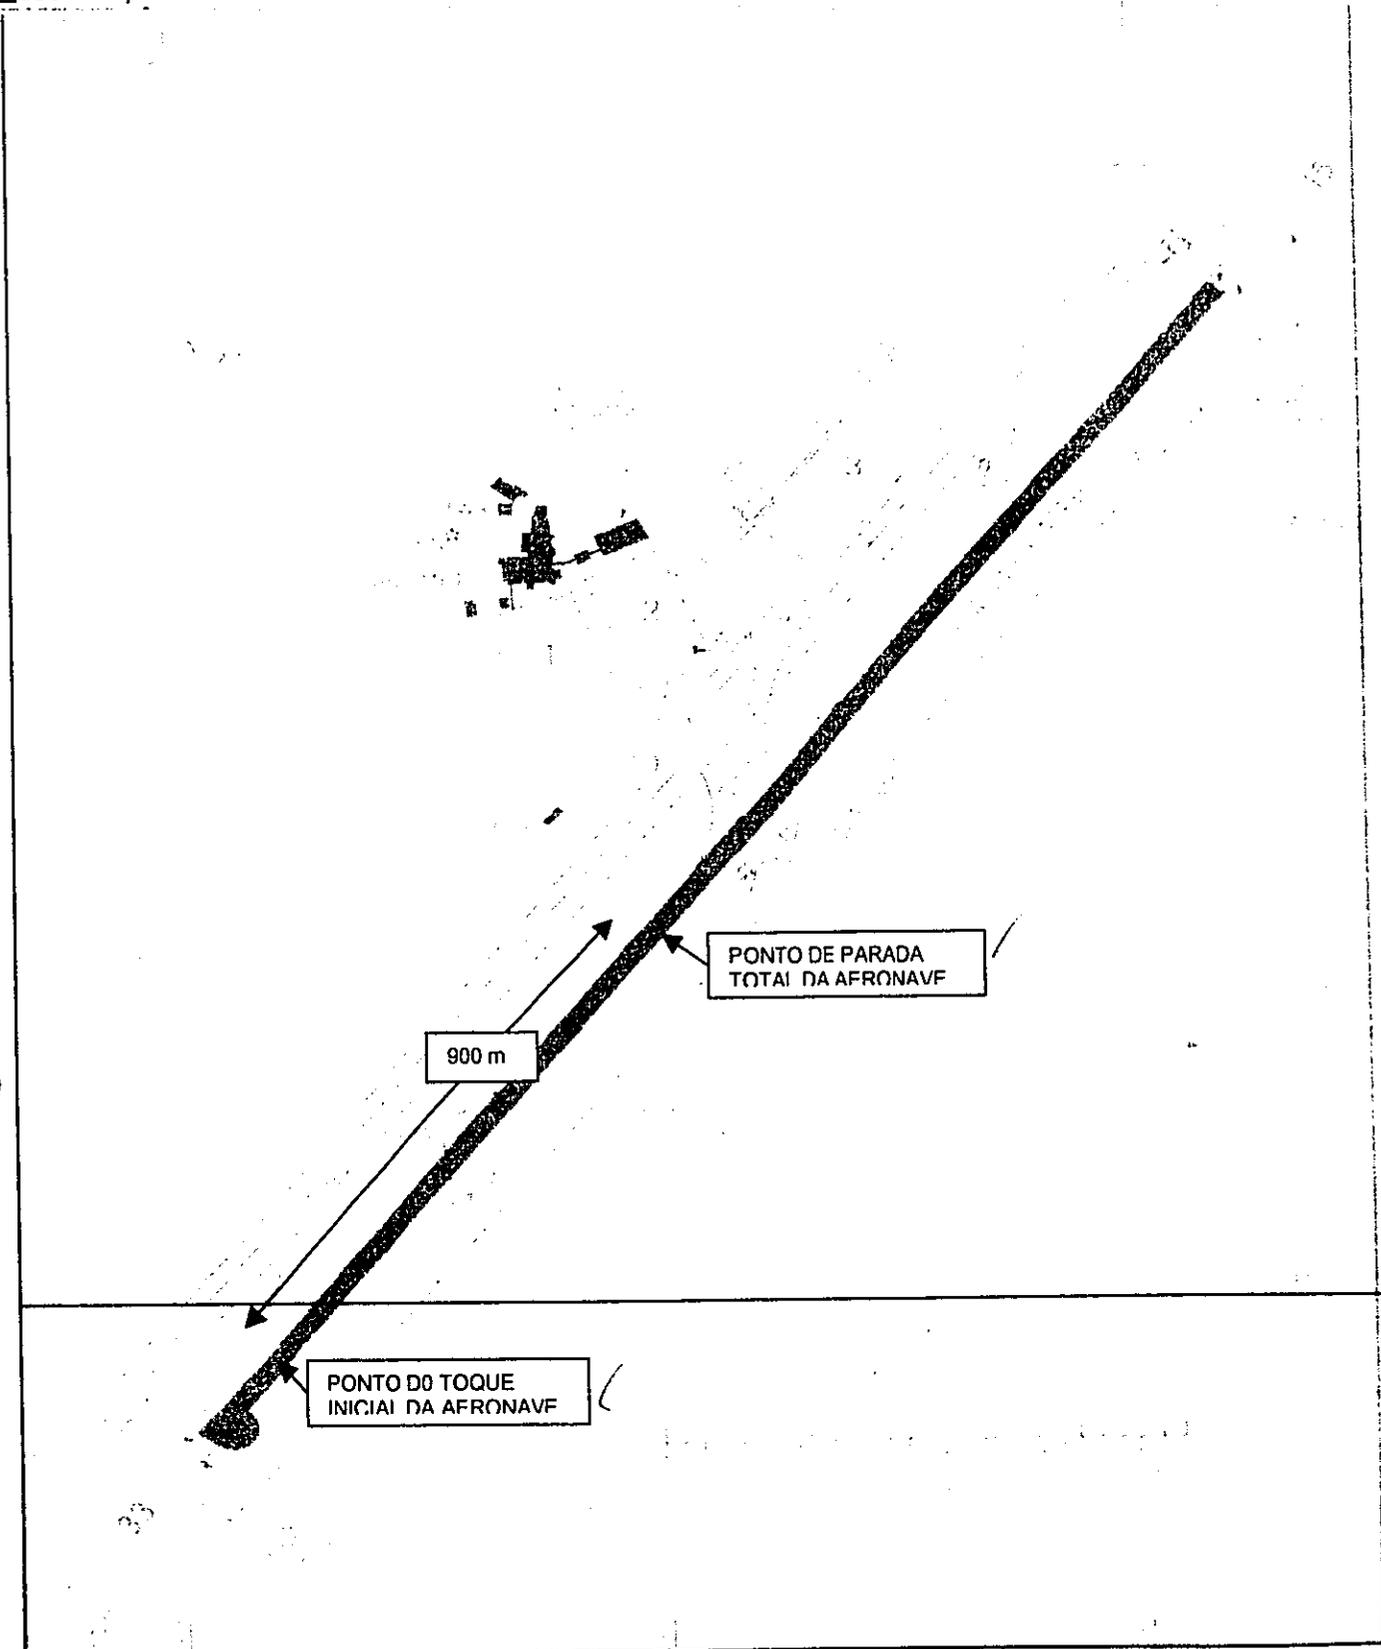
LEGENDA : DETALHE VISTO PELA PARTE TRAZEIRA DA FUSELAGEM VENDO-SE O BORDO DE FUGA DOS FLAPES INTERNOS LH E RH DANIFICADOS E AS COMPORTAS DOS TRENS PRINCIPAIS DANIFICADAS.

A aeronave sofreu danos na parte inferior da fuselagem e nas comportas dos trens principais LH e RH. Os flapes internos LH e RH também foram danificados no pouso de barriga.

Finalmente, as 15h06minUTC o pouso foi realizado com sucesso, tendo a aeronave deslizada por aproximadamente 900M da pista da cabeceira 33. Verificou-se apenas danos na parte inferior da fuselagem (principalmente na região das comportas dos trens de pouso principais) e nos bordos de fuga dos flapes internos RH e LH.
