## CENTRO DE INVESTIGAÇÃO E PREVENÇÃO DE ACIDENTES AERONÁUTICOS

### RELATÓRIO FINAL SIMPLIFICADO (SUMA)

DADOS DA OCORRÊNCIA			
Nº DA OCORRÊNCIA	DATA - HORA	INVESTIGAÇÃO	SUMA Nº
114/IG/2014	23/JUN/2014 - 13:45 (UTC)	SERIPA V	IG-114/CENIPA/2014
CLASSIFICAÇÃO DA OCORRÊNCIA	TIPO DA OCORRÊNCIA	COORDENADAS	
INCIDENTE GRAVE	OUTROS	30°50'22"S	055°34'02"W
LOCALIDADE	MUNICÍPIO	UF	
FAZENDA DA PAZ - SIXD	SANTANA DO LIVRAMENTO	RS

DADOS DA AERONAVE		
MATRÍCULA	FABRICANTE	MODELO
PP-DUR	RAYTHEON AIRCRAFT	G58
OPERADOR	REGISTRO	OPERAÇÃO
DURLICOUROS IND.COM. COUROS EXP.IMP.	TPP	PRIVADA

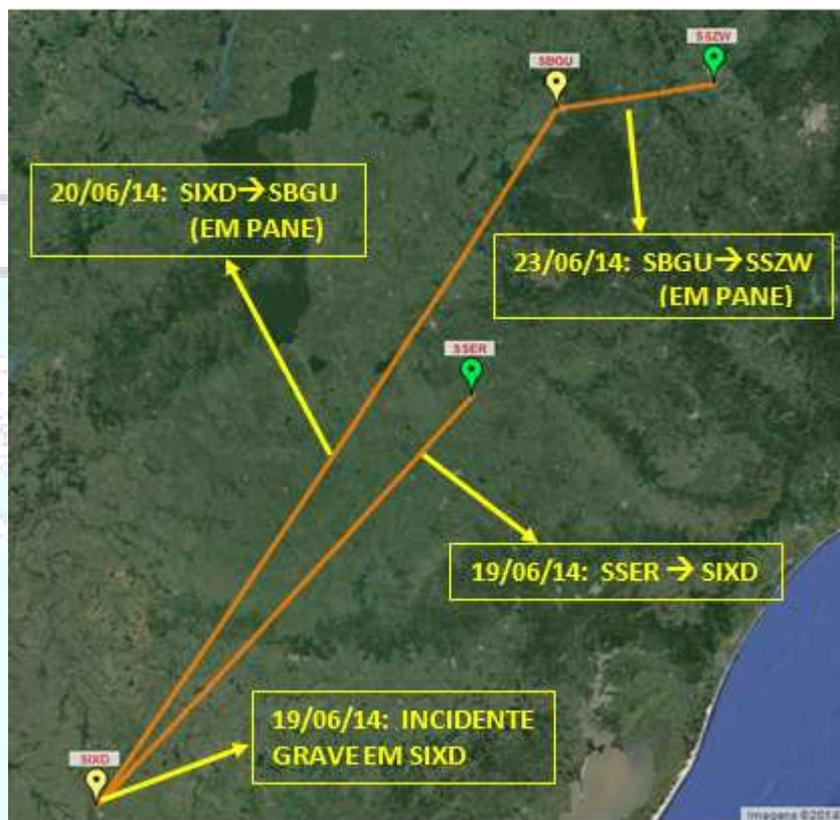
Figura 1 - Rota percorrida pela aeronave.

Desta forma, observa-se que a aeronave realizou dois trechos de voo em pane, possivelmente com o motor direito reduzido ou, até mesmo, cortado, para evitar a vibração que seria causada pelo dano da hélice direita.
