**COMANDO DA AERONÁUTICA**  
**CENTRO DE INVESTIGAÇÃO E PREVENÇÃO DE**  
**ACIDENTES AERONÁUTICOS**

**RELATÓRIO FINAL**  
**IG - 048/CENIPA/2013**

<b><u>OCORRÊNCIA:</u></b>	<b>INCIDENTE GRAVE</b>
<b><u>AERONAVE:</u></b>	<b>PR-GTN</b>
<b><u>MODELO:</u></b>	<b>B737-8EH</b>
<b><u>DATA:</u></b>	<b>16NOV2011</b>

O presente Relatório Final refere-se ao incidente grave com a aeronave PR-GTN, modelo B737-8EH, ocorrido em 16NOV2011, classificado como pouso brusco.

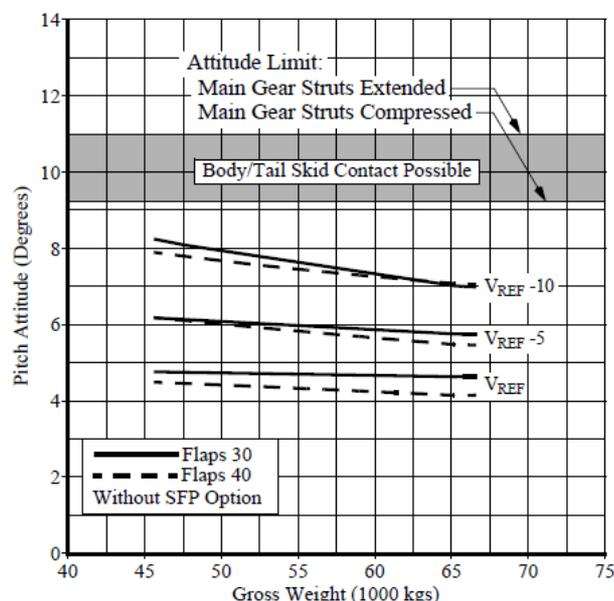
O *Flight Crew Training Manual* apresenta o efeito da velocidade na atitude de pouso durante o toque na pista. A figura 10 mostra a atitude da aeronave a uma velocidade normal de toque na pista ( $V_{ref}$  a  $V_{ref} - 5kt$ ) para *flap* 30 e *flap* 40. O gráfico também apresenta a atitude para uma velocidade abaixo da velocidade normal de toque, no caso  $V_{ref} - 10Kt$ , com redução significativa da distância de separação entre a fuselagem traseira e a pista.

Figura 10: Atitude limite de pouso (aeronaves Boeing 737-800 sem a opção SFP – *Short Field Performance*).

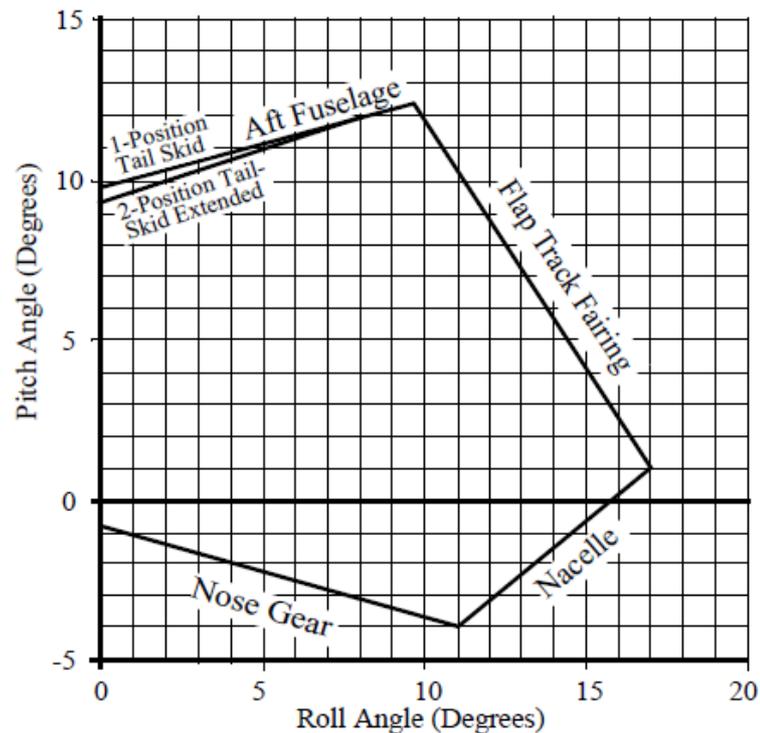
O *Flight Crew Training Manual* apresenta os ângulos de atitude lateral (“*roll*”) e de atitude longitudinal (“*pitch*”) em que passa a ocorrer o contato da estrutura da fuselagem

com a pista (figura 11). Esta figura considera a asa rígida, contudo, podem ocorrer manobras que flexionam a estrutura da aeronave reduzindo o envelope de separação.

Figura 11: Ângulo de contato com o solo – pouso normal.

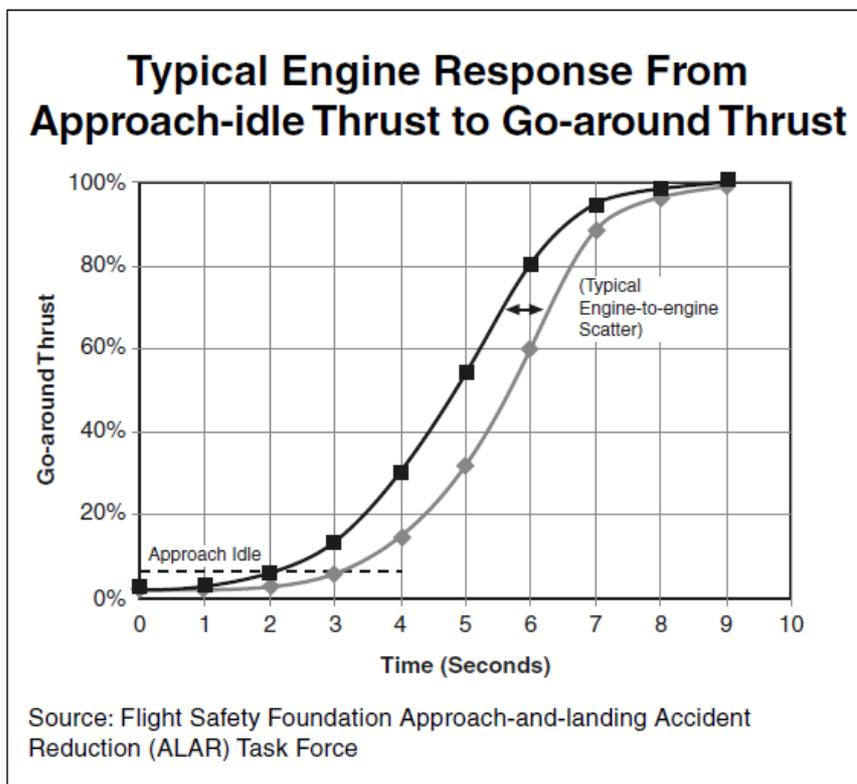
Se a potência for ajustada para “idle” e mantida em “idle”, nenhuma energia estará disponível de forma imediata para a recuperação de uma condição de baixa velocidade ou para iniciar uma arremetida, conforme figuras 12, 13 e 14.

Figura 12: Resposta típica do motor da condição de potência mínima de aproximação (*approach-idle*) para arremetida (*go-around*).

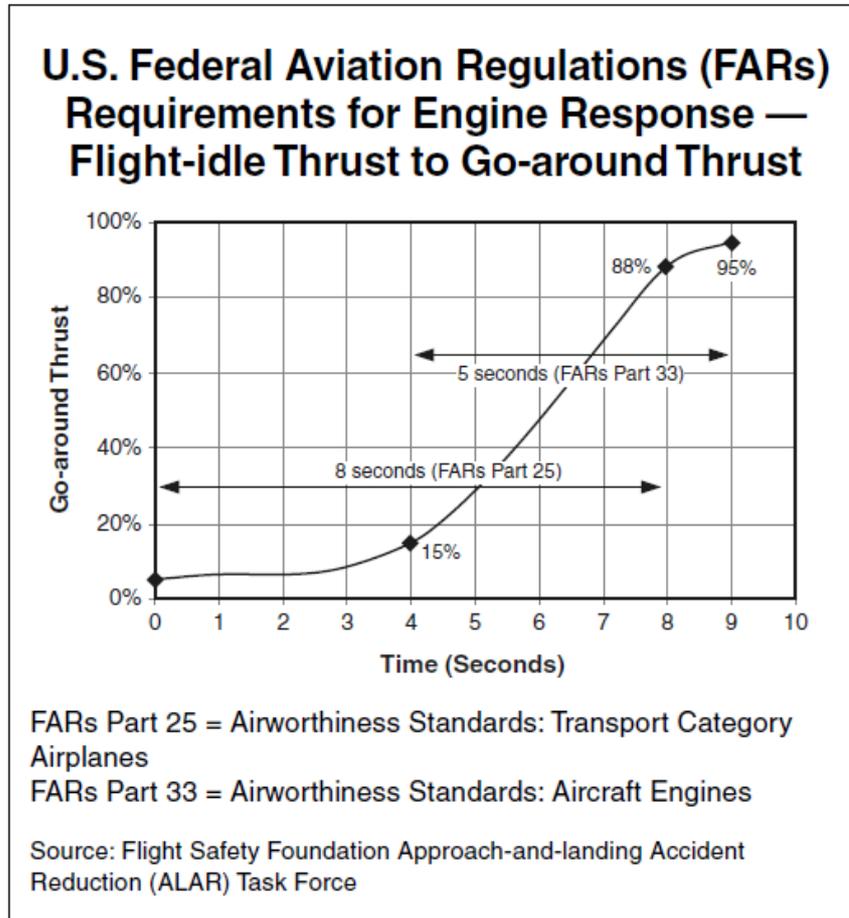
A figura 13 mostra que o *United States Federal Aviation Regulation (FARs)*, Part 33, requer o tempo de 5 segundos ou menos para acelerar de 15 por cento para 95 por cento da potência de arremetida (15 por cento da potência de arremetida correspondem tipicamente à potência requerida para manter a velocidade de aproximação, estabilizada em uma rampa de três graus).

Figura 13: Requisitos de certificação (FARs Part 25 e FARs Part 33).

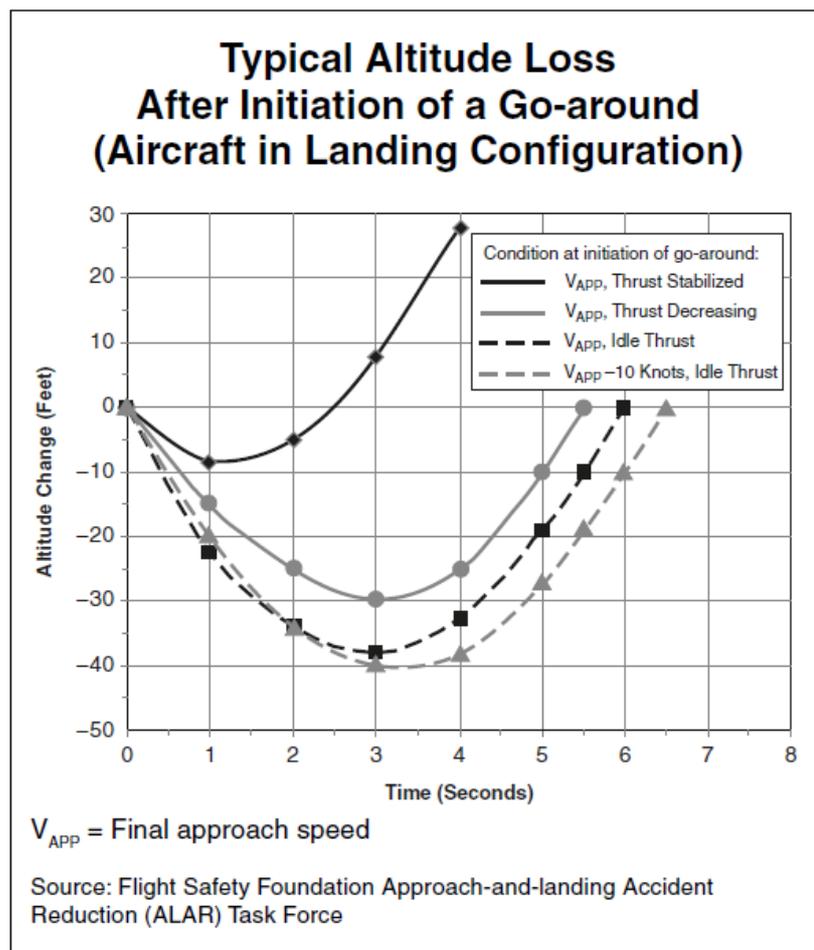
Na aproximação final, representa uma condição de perigo o voo com velocidade abaixo da velocidade de aproximação ou a manutenção da potência mínima (*“flight idle”*). Os riscos decorrentes dessas condições são apresentados na figura 14.

Figura 14: Perda de altitude típica após o início de uma arremetida.

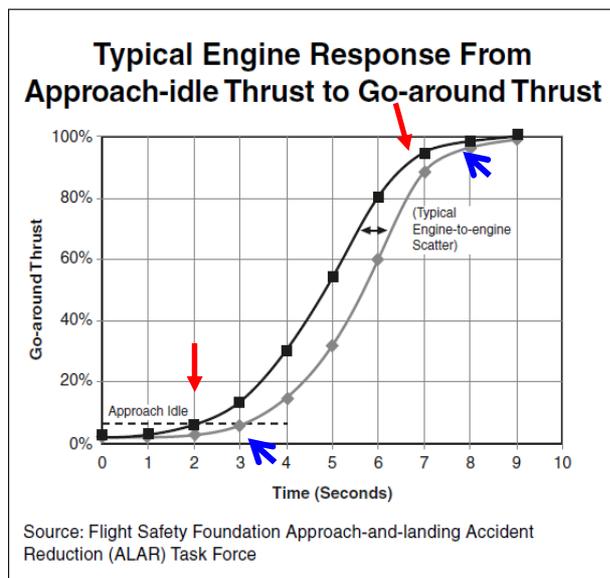
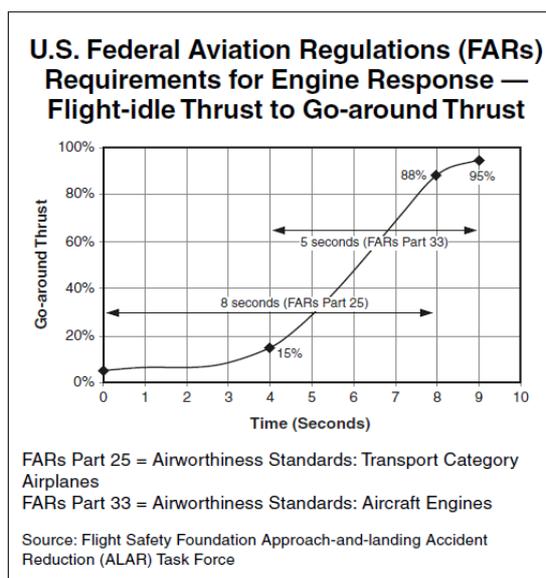
No Boeing 737-800, a condição de “*approach idle*” é selecionada em voo se os *flaps* estiverem na configuração de pouso ou se o *anti-ice* de qualquer motor estiver ligado. Ao ser acionado o “*approach idle*” os valores de N1 e N2 passam a ser superiores ao da condição de “*flight minimum idle*”, havendo uma melhora no tempo de aceleração durante uma arremetida. Contudo, de acordo com os requisitos de certificação do motor, com a

finalidade de evitar *stall* de compressor ou apagamento de motor, há um retardo de até 5 seg para o motor, partindo da condição de “*approach idle*”, atingir a potência de arremetida (figuras 12 e 13).

O piloto ao fazer a correção de potência, a cerca de 260ft RA, não percebeu que a mesma havia sido totalmente reduzida, e que permaneceu estabilizada em “*approach idle*” por 7seg. Apesar de os manuais do fabricante e do operador definirem que em uma aproximação estabilizada a potência deve ser adequada à configuração da aeronave, não há uma faixa de valores de N1 a ser observada. De acordo com o piloto, em conformidade com a resposta emitida pelo próprio fabricante, as variações de configuração e de peso levam a não se definir um valor de referência N1 em torno do qual a potência deverá ser trabalhada na aproximação final. Sem essa referência, a atenção dos pilotos concentra-se mais em parâmetros como razão de descida e velocidade que possuem uma faixa de valores a ser monitorada.

Em função do não monitoramento da potência (parâmetros de N1), o piloto não percebeu que havia colocado a aeronave em uma condição de risco. A 70ft RA a aeronave voava com velocidade abaixo da Vref ( $V_{ref} - 3kt$ ) e com os motores em “*flight idle*”.
