**COMANDO DA AERONÁUTICA**  
**CENTRO DE INVESTIGAÇÃO E PREVENÇÃO DE**  
**ACIDENTES AERONÁUTICOS**

**RELATÓRIO FINAL**  
**A - N° 019/CENIPA/2013**

| <b><u>AERONAVE:</u></b> | <b>PR-NOB</b> |
| <b><u>MODELO:</u></b> | <b>L410</b> |

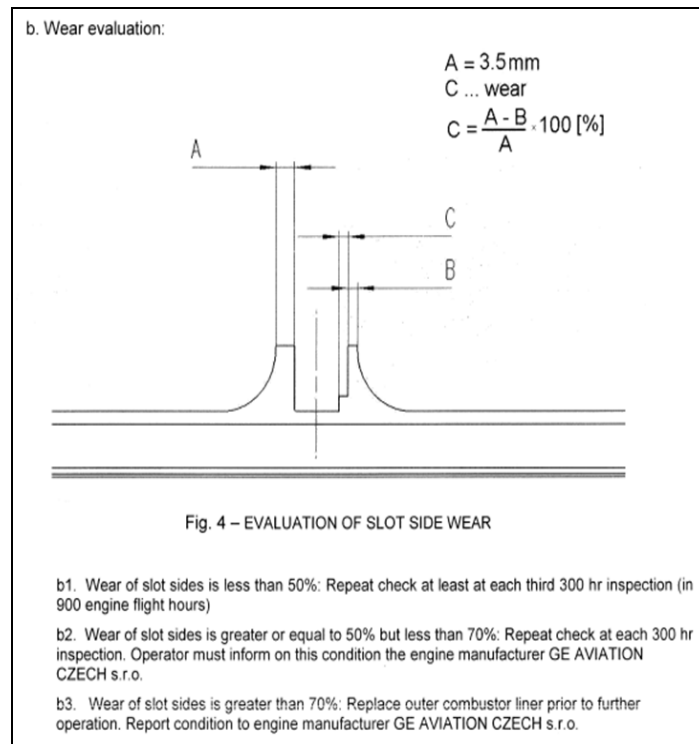
Figura 2 - Boletim de Serviço M601E/40R-1.

No boletim, o fabricante orientava a realização de exame boroscópico durante as inspeções de 300 horas, bem como as ações a serem adotadas de acordo com os resultados dos exames (Figura 2), a saber:

- desgaste menor que 50% - repetir o exame boroscópico pelo menos na terceira inspeção de 300 horas subsequente, ou seja, no máximo em 900 horas de voo após o último exame boroscópico;
- desgaste maior ou igual a 50% e menor que 70% - repetir a verificação a cada inspeção de 300 horas e comunicar o fato ao fabricante do motor; e
- desgaste superior a 70% - trocar o suporte da câmara de combustão antes da próxima operação da aeronave e comunicar o fato ao fabricante do motor.

Através da execução do boletim de serviço, constatou-se a necessidade de troca dos dois motores do PR-NOA, com aproximadamente um ano de operação e abaixo do TBO de 3.000 horas, por desgaste interno no suporte da câmara de combustão e também por corrosões a altas temperaturas na seção quente do motor.

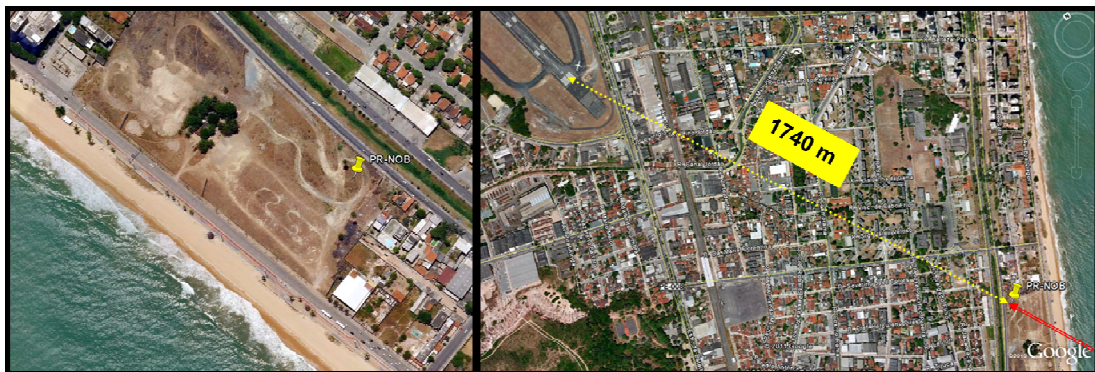
Figura 18 - Vista aérea do local de impacto e a posição em relação à pista 36.

O acidente se consumou em um terreno sem edificações, situado entre a Avenida Boa Viagem e a Avenida Visconde de Jequitinhonha, nas coordenadas 08°09'08" S e 034°54'34" W, a 1.740m da cabeceira 36 (Figura 18). Houve fogo intenso após o impacto, ficando a aeronave completamente destruída.

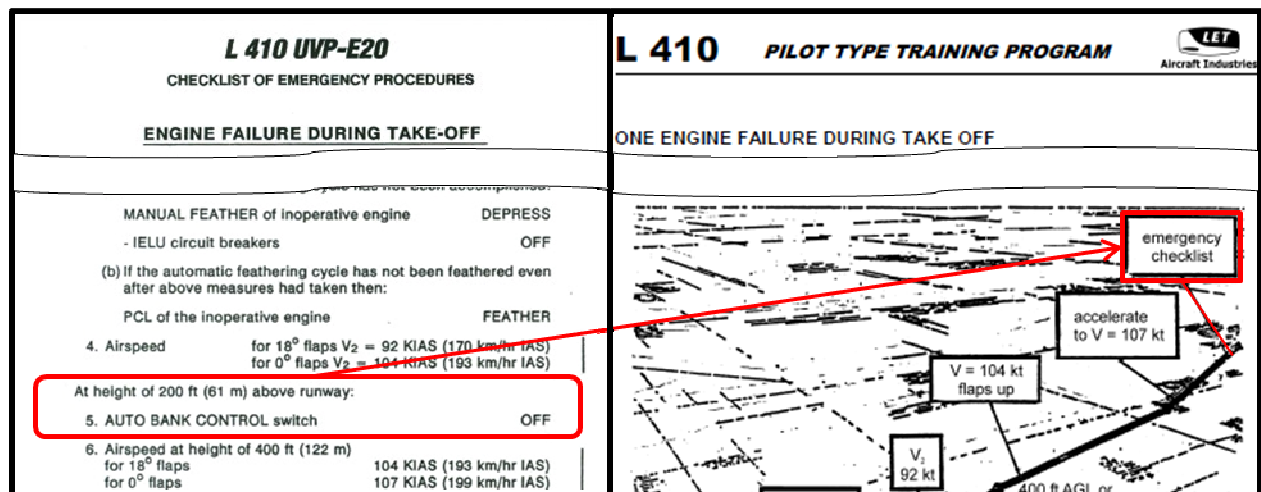
Figura 36 - Conflito entre *Checklist* e Programa de Treinamento.

d) Na página E-4, o Checklist apresenta o item 5 (“AUTO BANK CONTROL switch OFF”) para execução a 200ft acima da pista, sem que esteja marcado com asterisco (portanto, não tratado pelo Checklist como vital/urgente). O Programa de Treinamento do fabricante, por sua vez, ao apresentar o perfil de voo para o caso de monomotor na decolagem (Figura 36), estabelece a leitura e execução

do *Checklist* somente após alcançada a velocidade de 107kt, já acima dos 400ft AGL; e

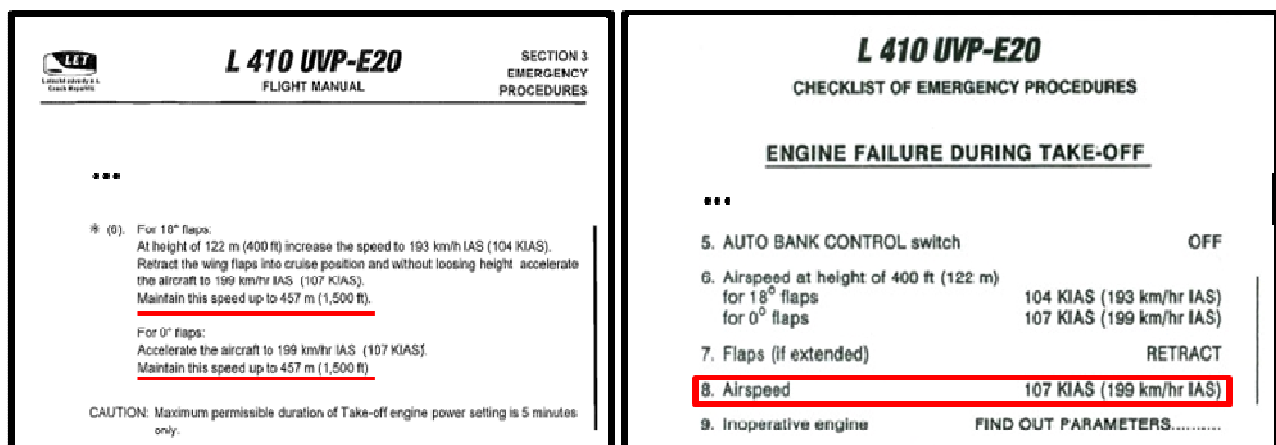
Figura 37 - Falta da indicação de altura de 1.500 ft para a velocidade de 107 Kt

e) Na página 15, o AFM indica a subida até 1.500 ft mantendo 107 KIAS, enquanto a página E-4 do *Checklist* não faz referência aos 1.500ft (Figura 37).

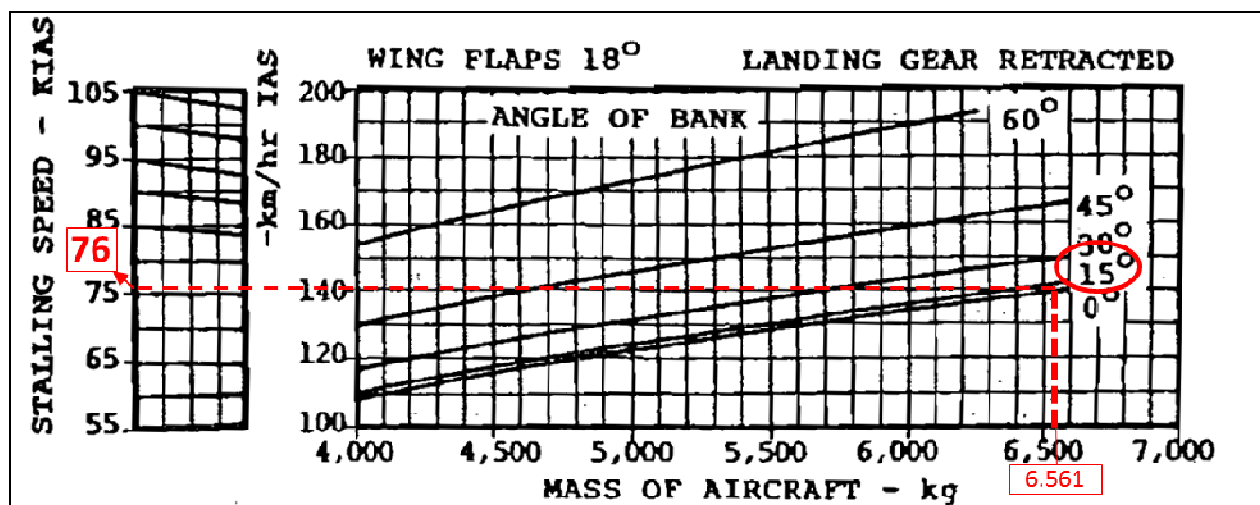
Figura 45 - Cálculo da velocidade de estol (AFM, Seção 5, pág. 7).

Para as condições de peso (aproximadamente 6.561kg), com flapes 18° e cerca de 15° de inclinação, a velocidade de estol é de aproximadamente 76 KIAS (Figura 45). Se considerarmos o peso de 6.502,9kg (deduzindo o *anti-ice* e a comissaria), a velocidade de estol ficaria ao redor de 75 KIAS.

Para as condições de peso de aproximadamente 6.561kg, com flapes 18° e cerca de 15° de inclinação, a velocidade de estol é de aproximadamente 76 KIAS (Figura 45). Se considerarmos o peso de 6.502,9kg, deduzindo o *anti-ice* e a comissaria, a velocidade de estol ficaria ao redor de 75 KIAS.

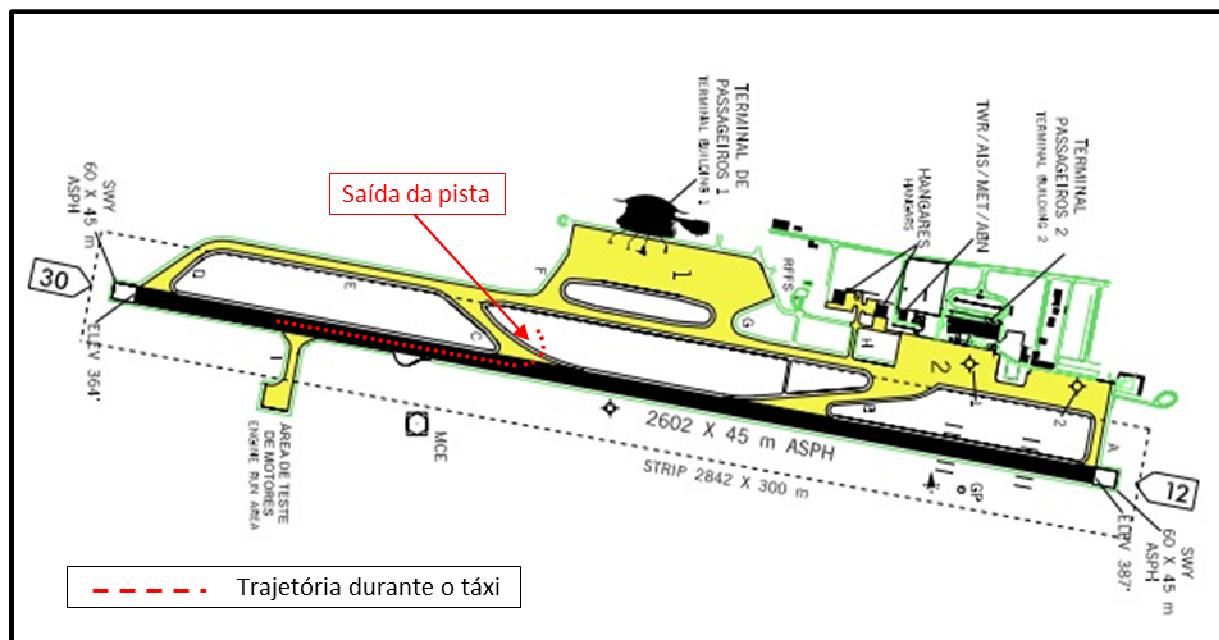
Figura 46 - Saída de pista em SBMO.

Na noite do dia 27 de outubro de 2010, o PIC efetuou o voo 4878, de SBRF para o Aeroporto Zumbi dos Palmares, em Maceió (SBMO). Às 21h25min, no táxi após o pouso, a aeronave saiu da pista, parando na área não pavimentada (Figura 46). O mesmo alegou dificuldade de visualização da sinalização da pista de táxi.

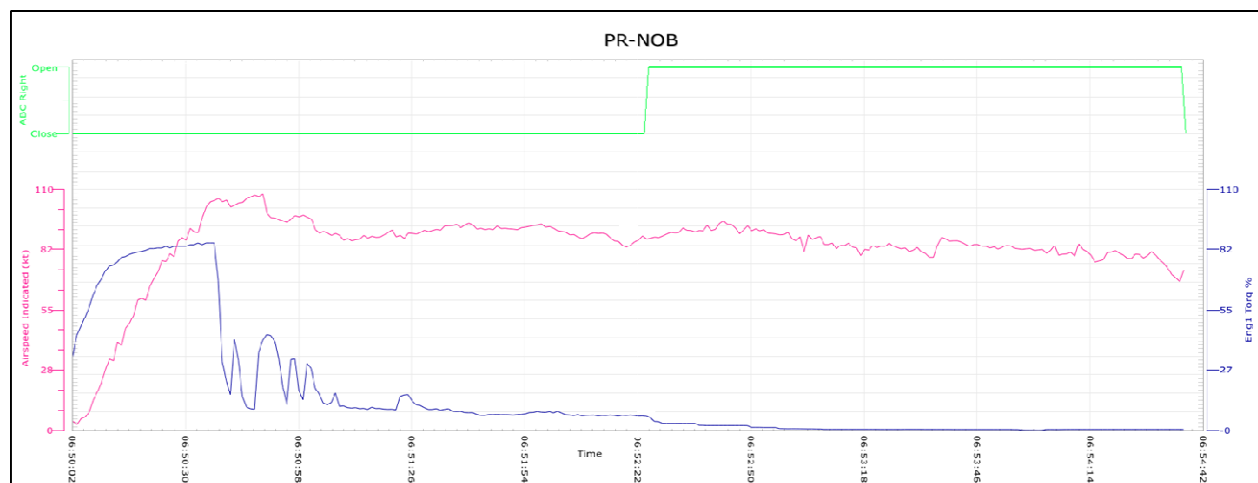
Figura 50 – Gráfico com velocidade, torque e a abertura do *auto bank control* da asa direita.

Com as informações obtidas do FDR, foi montado o gráfico da Figura 50. Através desses parâmetros, verifica-se com 65 seg (6:51:04) após o início da aceleração dos motores para a decolagem que o torque do motor esquerdo caiu e permaneceu abaixo de 24%, enquanto a velocidade estava abaixo de 95kt. Somente 81 seg (6:52:25) após este evento é que houve a abertura do painel de ABC.
