COMANDO DA AERONÁUTICA
CENTRO DE INVESTIGAÇÃO E PREVENÇÃO DE
ACIDENTES AERONÁUTICOS

RELATÓRIO FINAL
A - Nº 032/CENIPA/2012

<u>OCORRÊNCIA:</u>	ACIDENTE
<u>AERONAVE:</u>	PR-UUT
<u>MODELO:</u>	EMB-500
<u>DATA:</u>	17FEV2010

O presente Relatório Final refere-se ao acidente com a aeronave PR-UUT, modelo EMB-500, ocorrido em 17FEV2010, classificado como saída de pista.

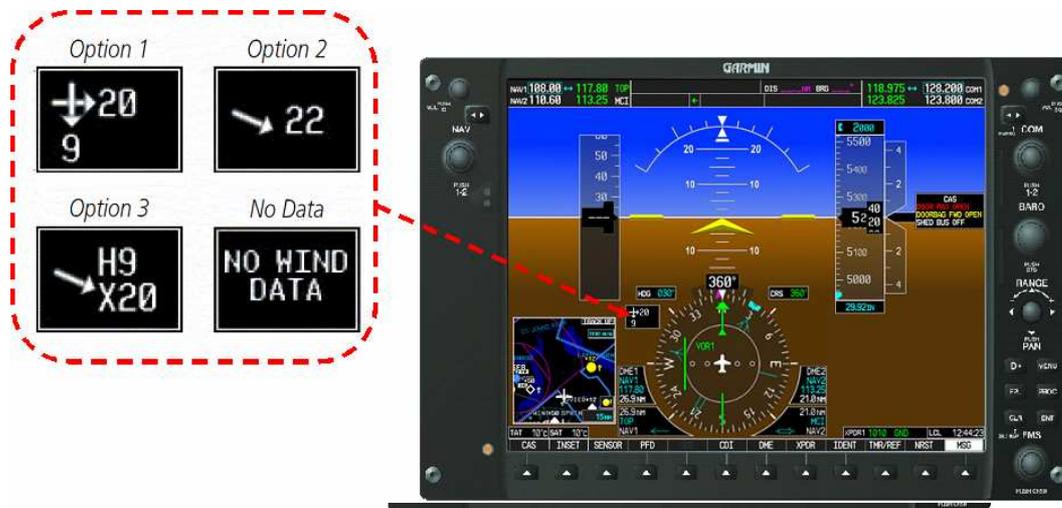
Na aviãoica da aeronave existia um campo nos dois painéis primários de voo (PFD) (direito e esquerdo), no qual era informada a direção e a intensidade média do vento.

Figura 1: Informações de vento nos PFD e opções.

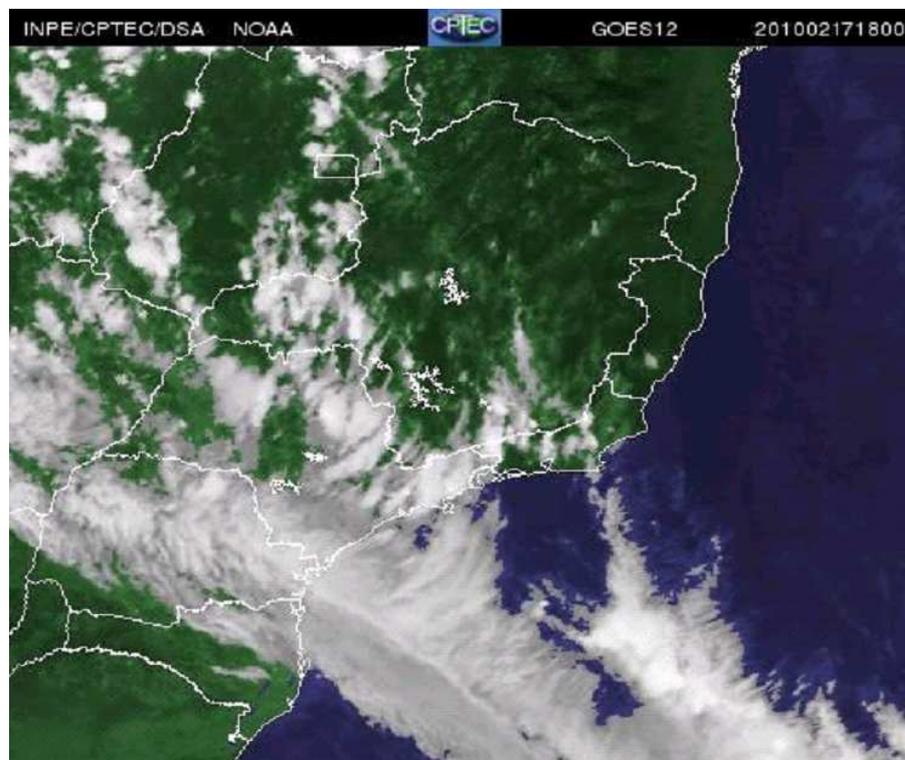
A entrada de frente fria, responsável pela forte chuva na região, pode ser observada na imagem de satélite (figura 3) do INPE / CPTEC.

Figura 3: Foto do Satélite GOES, das 18h UTC do dia 17FEV2010

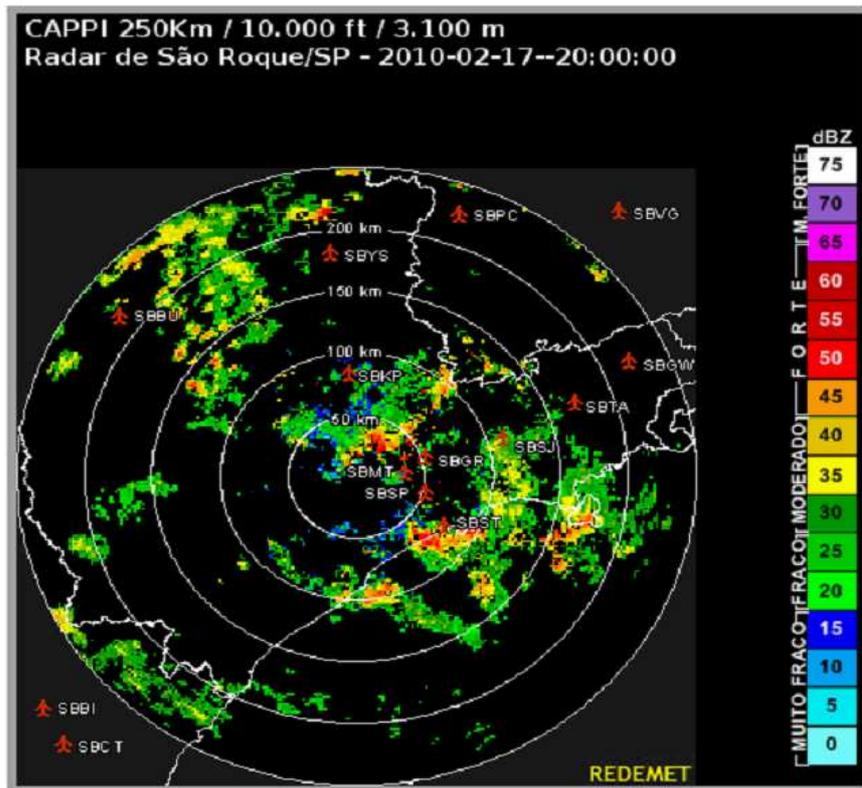
Com a utilização de imagens radar (figura 4) sequenciais da formação meteorológica, foi possível verificar que as formações pesadas estavam deslocando-se no sentido sudeste.

Figura 4: Imagem do Radar Meteorológico de São Roque

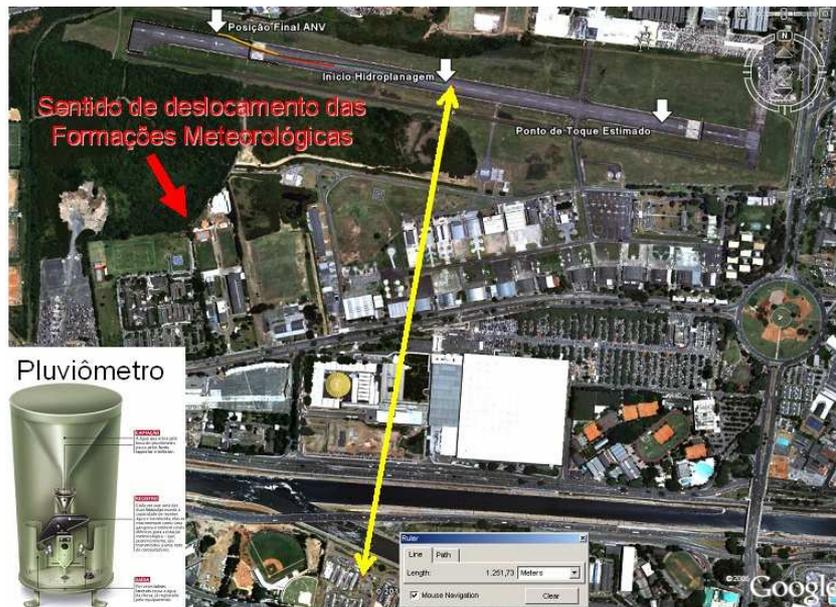
Figura 6: Posicionamento do pluviômetro.

O Posto de Monitoramento do Anhembi, distante 1,3 km do centro da pista de SBMT, por meio de coleta em instrumentos daquela estação (pluviômetros), registrou o acúmulo de 35,6 milímetros de água em um período de pouco mais de uma hora, comprovando o grande volume de água no momento da ocorrência.
