**COMANDO DA AERONÁUTICA**  
**CENTRO DE INVESTIGAÇÃO E PREVENÇÃO DE**  
**ACIDENTES AERONÁUTICOS**

**RELATÓRIO FINAL**  
**A - 084/CENIPA/2013**

<b><u>OCORRÊNCIA:</u></b>	<b>ACIDENTE</b>
<b><u>AERONAVE:</u></b>	<b>PR-VAR</b>
<b><u>MODELO:</u></b>	<b>AT-502B</b>
<b><u>DATA:</u></b>	<b>30ABR2013</b>

O presente Relatório Final refere-se ao acidente com a aeronave PR-VAR, modelo AT-502B, ocorrido em 30ABR2013, classificado perda de controle em voo.

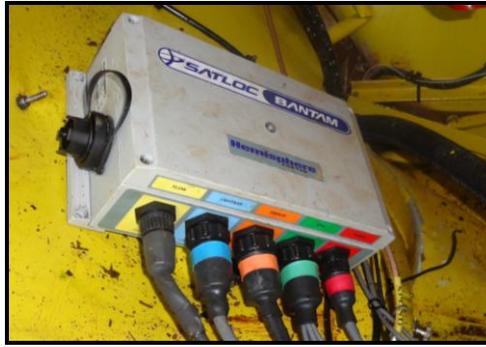
Figura 1 - CPU do equipamento GPS da aeronave PR-VAR.

Durante a investigação, foi feita a recuperação dos dados gravados e armazenados na memória não volátil do GPS, obtendo-se a altimetria, a proa e a velocidade dos voos do dia do acidente e de voos anteriores.

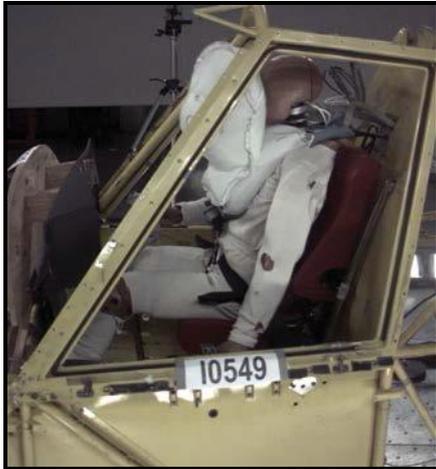
O impacto contra o solo acionou o dispositivo *airbag*, mas o piloto faleceu após a colisão.

Figura 6 - Uso de um boneco para demonstrar a funcionalidade do *airbag* na aeronave AT-502B.
