Centro de Investigação e Prevenção
de Acidentes Aeronáuticos

Falha de motor em AVIÃO BIMOTOR LEVE

Operado por Empresa de Transporte Aéreo Público

Estudo de Segurança de Voo
E-01/CENIPA/2020

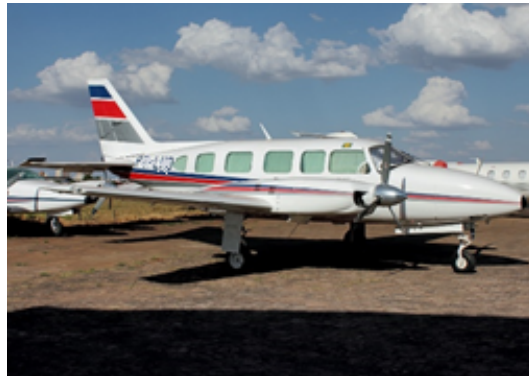
Figura 4: Foto aeronave modelo PA31/E820.

O **PA-31/E-820**, conhecido também como Piper Navajo, tem configuração básica de sete assentos, incluindo o assento para o piloto, com corredor central na cabine de passageiros. A velocidade de cruzeiro ficou limitada a cerca de 300 km/h na versão com motor aspirado (PA-31-300) e cerca de 350 km/h na versão turbo (PA-31-310). A proposta de uma aeronave executiva mais barata e econômica pela Piper foi muito bem aceita no mercado aeronáutico mundial, sendo um grande sucesso de vendas com quase 4.000 aeronaves comercializadas nas décadas de 1960,

1970 e 1980, incluindo as versões licenciadas para fabricação em outros países. No Brasil, a Embraer produziu o PA-31 sob licença da Piper como o modelo E-820, que foi apelidado de “Navajão”. Total de aviões modelos PA31 e E820 – 25 (vinte e cinco).

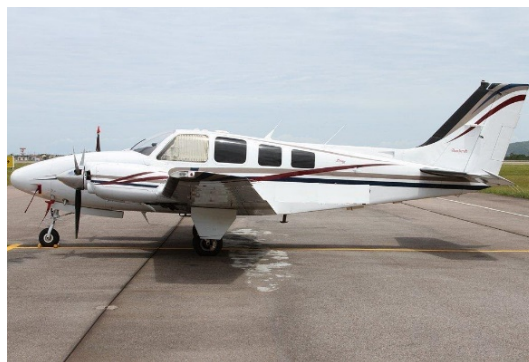
Figura 5: Foto aeronave modelo BE58.

O **BE-58**, conhecido como *Beech Baron*, é uma aeronave bimotor a pistão de pequeno porte, com capacidade para transportar um piloto e cinco passageiros, projetada, desenvolvida e produzida em larga escala nos Estados Unidos a partir da década de 1970 pela então *Beech Aircraft*, atualmente *Beechcraft Corporation*. A produção em série da versão curta do *Beechcraft Baron*, chamada 55, foi iniciada na década de 1960 e deixou de ser produzida na década de 1980. Foi um sucesso de vendas, mas hoje em dia a versão alongada, chamada 58, é a mais vantajosa do ponto de vista econômico e técnico, sendo também um sucesso de vendas, graças a combinação de fatores como robustez estrutural, muita potência disponível nos dois motores Continental de 285 hp cada (até o fim da década de 70) ou 300 hp cada (vendida até hoje), acabamento refinado e ótima flexibilidade para pousar e decolar em pistas curtas. Total de aviões modelo BE58 – 3 (três).

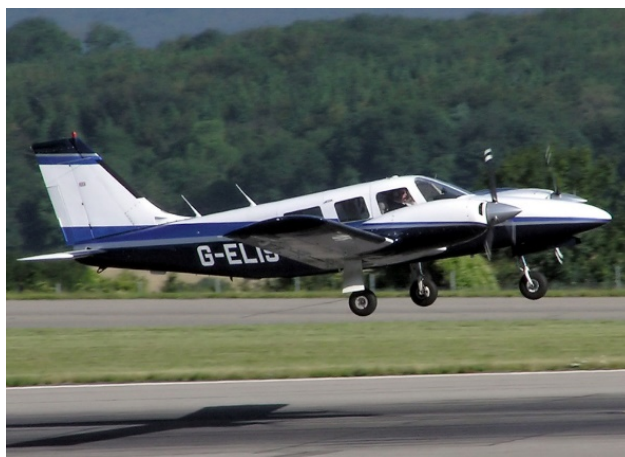
Figura 6: Foto aeronave modelo PA34 / E810.

O **PA-34/E-810** (Piper Sêneca) é uma aeronave bimotor executiva a pistão de pequeno porte, com capacidade para transportar, com razoável conforto, um piloto e cinco passageiros em viagens intermunicipais e interestaduais, projetada e produzida em larga escala nos Estados Unidos a partir da década de 1970 pela então *Piper*

Aircraft (atualmente *New Piper Aircraft*), cujos aprimoramentos sucessivos resultaram na versão atualizada do Sêneca V Turbo. A aeronave também foi produzida no Brasil sob licença pela Embraer até a década de 1990, designada como E-810. Total de aviões modelos PA34 e E810 – 57 (cinquenta e sete).

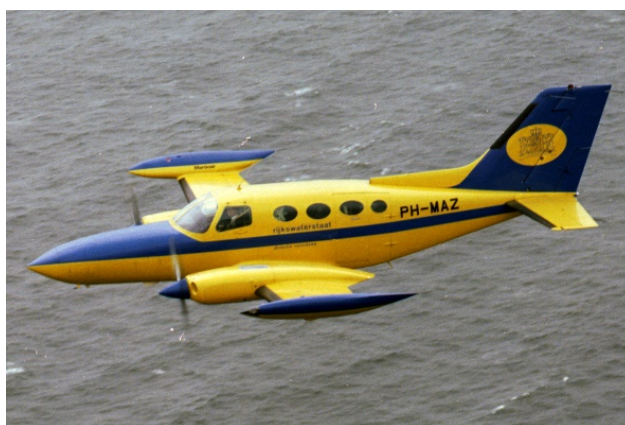
Figura 7: Foto aeronave modelo C402.

O **C402** (Cessna 402), foi originalmente lançado em 1967. A versão sem a grande porta de carga, chamado Cessna 401, foi produzida ao mesmo tempo. Os Cessna 401 e 402 são aeronaves com motor a pistão de 6 a 10 assentos. Esta linha foi fabricada pela Cessna de 1966 a 1985. Todos os assentos são facilmente removíveis para que a aeronave possa ser usada em uma configuração de carga completa. Em 1970, várias mudanças menores foram feitas. Além disso, tanques de combustível opcionais maiores (184 litros) tornaram-se disponíveis. Este modelo foi chamado de 402B. Em 1971, as vendas do 401 caiu para apenas 21 aviões, sendo o modelo descontinuado. Total de aviões modelo C402 – 3 (três).

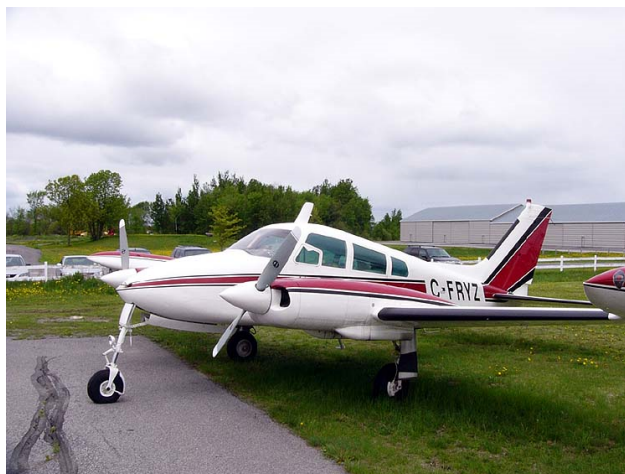
Figura 8: Foto aeronave modelo C310.

O **C310** (Cessna 310) é um avião bimotor fabricado pela empresa norte-americana *Cessna Aircraft Company* com capacidade para transportar até quatro passageiros. Dezenas de variantes foram produzidas a partir do modelo original do 310, incluindo

algumas versões militares. O Cessna 310 é um avião comum em muitas empresas de táxi-aéreo. As vantagens sobre seus contemporâneos foram a sua velocidade e os custos operacionais. Pode utilizar pistas curtas, enquanto, ao mesmo tempo, uma grande carga útil de 2.000 libras (910 kg) ou mais, operando em altas velocidades para uma aeronave de pistão duplo. Total de aviões modelo C310 – 12 (doze).

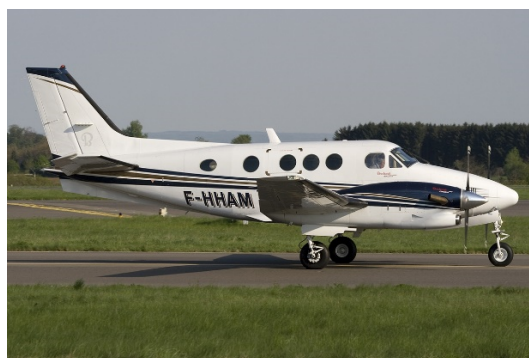
Figura 9: Foto aeronave modelo BE90.

O **BE-90** pertence à família *Beechcraft King Air* de bimotores de pequeno porte e alta performance para uso executivo, com motorização turboélice e cabine pressurizada, com capacidade para transportar confortavelmente quatro ou cinco passageiros em viagens interestaduais (rotas domésticas). Foi fabricada nos Estados Unidos a partir da década de 1970 pela então *Beech Aircraft* (atualmente *Beechcraft Corporation*), que utilizou como base o projeto de bimotor a pistão da década de 1960 chamado *Queen Air*, da mesma marca. O grande sucesso do projeto *King Air* (uma

variedade de modelos de aeronaves turboélice, iniciada na década de 1960 com o A-90 e, posteriormente, o BE-90) é o resultado de uma combinação de características positivas, entre elas a robustez estrutural, design da fuselagem com seção transversal semi-quadrada adotada pela *Beechcraft*, trem de pouso com amortecedores de longo curso, pressurização e, desde a época de lançamento, aeronave já motorizada com o motor turboélice PT6-A da marca *Pratt Whitney*, resultando em maior velocidade de cruzeiro e altitudes mais elevadas em relação aos modelos de aeronaves a pistão. Total de aviões modelo BE90 – 1 (um).

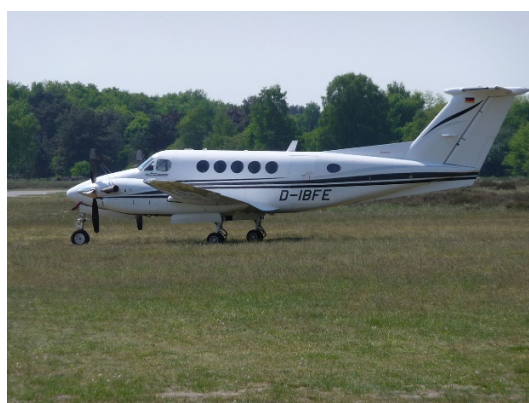
Figura 10: Foto aeronave modelo BE200.

O **B200** (*King Air B-200*) nasceu no início da década de 1970, mas sob outra denominação, *King Air 100* e posteriormente, na década de 1980, recebeu a denominação definitiva *King Air B-200*, com fuselagem alongada para transportar confortavelmente seis ou sete passageiros em viagens interestaduais. Para atender os mercados de alto poder aquisitivo norte-americano e europeu, compostos basicamente de pecuaristas, empresários e executivos que queriam e precisavam de um tipo de transporte confortável e rápido, mas sem abrir mão da flexibilidade operacional para pousar e decolar em pistas curtas, a fabricante *Beechcraft* disponibilizou a motorização *Pratt Whitney* PT6-A com potência aumentada para 850 shp cada. Total de aviões modelo B200 – 14 (quatorze).

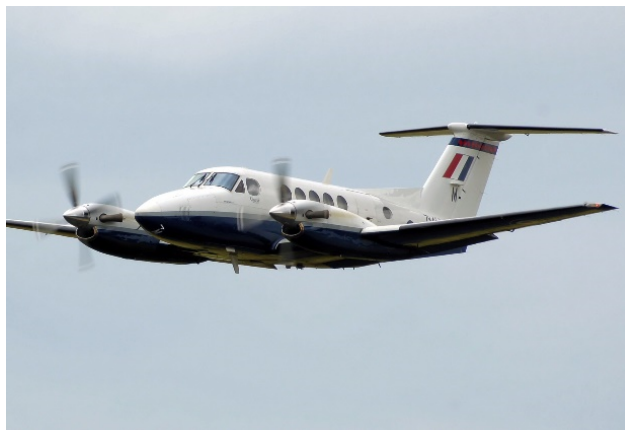
Figura 11: Foto aeronave modelo B300.

Na década de 1990, esse rico mercado passou a exigir mais e, como consequência natural, a *Beechcraft* colocou à disposição de seus clientes o **B300** (*Super King*

Air), com fuselagem ainda mais alongada para transportar confortavelmente 8 ou 10 passageiros, dependendo da configuração adotada, preservando as mesmas características de praticidade dos modelos anteriores, com flexibilidade para pousar e decolar em pistas curtas, sem perda de qualidade de voo. Desde dezembro de 2009, o B200, B200GT e o B300 são os modelos de produção. Total de aviões modelo B300 – 1 (um).

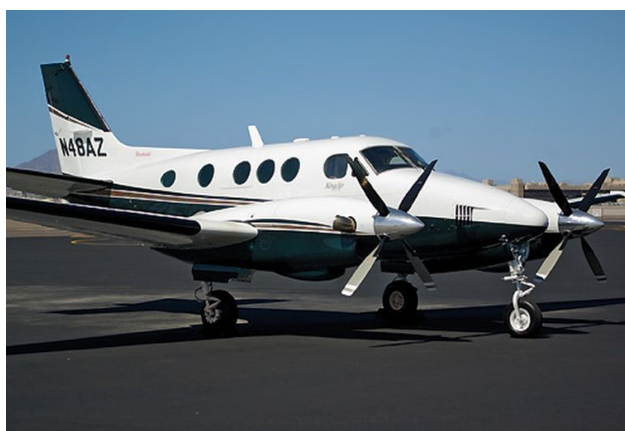
Figura 12: Foto aeronave modelo C90.

O **C-90** *King Air* é uma aeronave bimotor pressurizada de pequeno porte e propulsão do tipo turboélice, com capacidade para 7 a 9 passageiros. O sucesso do projeto do modelo está associado ao conceito turboélice, na época de lançamento já equipado com a turbina PT6-A da marca *Pratt Whitney*, com as características de maior velocidade e altitudes mais elevadas de cruzeiro. Posteriormente, os avanços sucessivos da Engenharia Aeronáutica foram se traduzindo gradativamente em aprimoramentos do produto básico original, resultando em novos lançamentos de versões aperfeiçoadas, como o do modelo *King Air* F-90, de tamanho similar ao *King Air* C-90, para acomodar 5 a 7 passageiros, dependendo da configuração adotada. Total de aviões modelo C90 – 16 (dezesesseis).

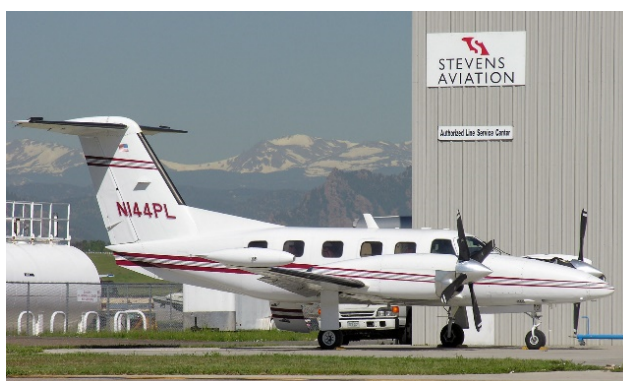
Figura 13: Foto aeronave modelo PA-42.

O **PA-42** (*Cheyenne III*) foi anunciado em setembro de 1977. O primeiro *Cheyenne III* voou pela primeira vez em 18 de maio de 1979. Comparado com o *Cheyenne II*, tinha cerca de 1 metro a mais de comprimento, era alimentado por turboélices PT6A-41 de 720 shp e possuía uma cauda em T, a diferença externa mais acentuada entre o PA-31T e o PA-42. As entregas da produção começaram em 30 de junho de 1980. O *Cheyenne III* padrão possui um conjunto completo de equipamentos de degelo, hélices de ponta Q, geradores de partida mais potentes com 250 amperes, e um sistema de pressurização de 6,3 psi apoiado por um sistema de emergência operado pelo ar de sangria do motor direito. Total de aviões modelo PA42 – 5 (cinco).

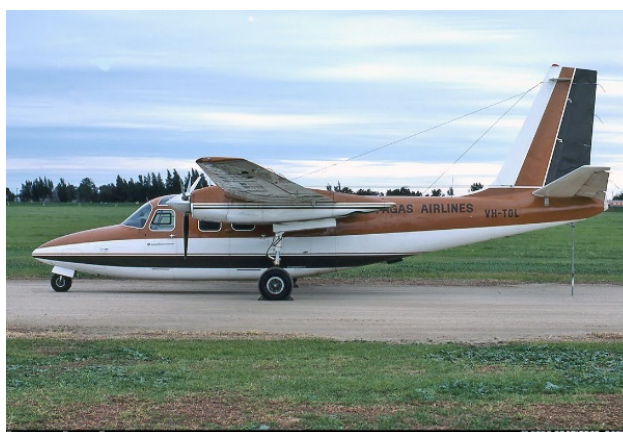
Figura 14: Foto aeronave modelo 500S.

O **500S**, da família *Aero Commander*, é uma aeronave leve com dois motores turboélice originalmente construída pela *Aero Design and Engineering Company* no final dos anos 1940, rebatizada de empresa *Aero Commander* em 1950. A versão inicial de produção foi o *Aero Commander 520* de sete lugares que voava a 320 km/h. Uma versão aprimorada, o 500S, fabricado após 1967, é conhecido como *Shrike Commander*. Total de aviões modelo 500S – 1 (um).

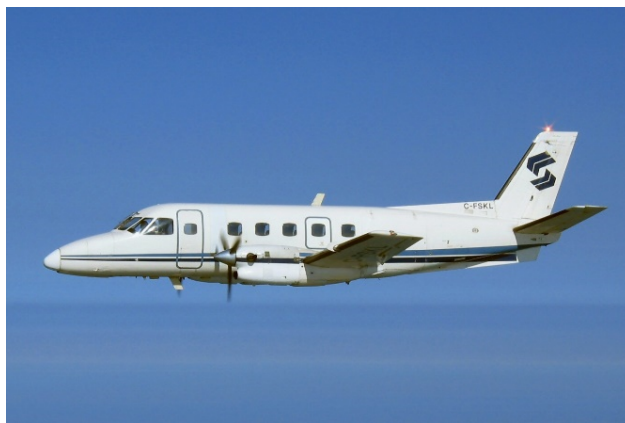
Figura 15: Foto aeronave modelo E110.

O **E-110** “Bandeirante” é um avião turboélice destinado ao uso civil e militar, com capacidade para até 21 passageiros, desenvolvido e fabricado no Brasil pela

Embraer. Em maio de 1971, foi iniciada a produção em série do avião, com a primeira entrega em 9 de fevereiro de 1973 para a Força Aérea Brasileira, que encomendou oitenta unidades. A aeronave foi vendida para diversos países. De um total de 498 aviões fabricados, 245 foram para o exterior, incluindo forças armadas. Total de aviões modelo E110 – 15 (quinze).

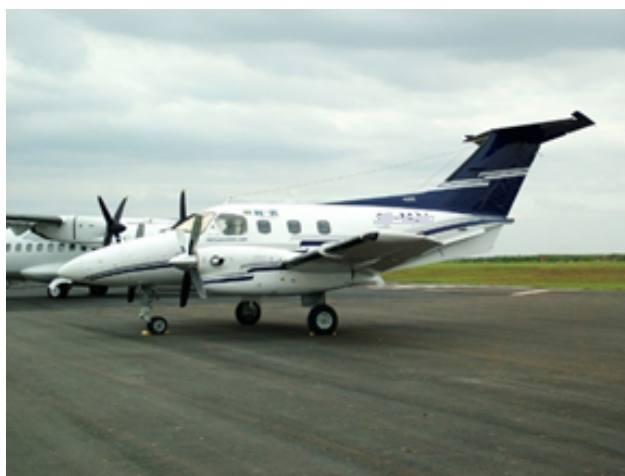
Figura 16: Foto aeronave modelo E121.

O Embraer **E-121** “Xingu” é um avião turboélice bimotor de médio porte e cabine pressurizada para uso executivo. Tem capacidade para transportar dois tripulantes e até nove passageiros em viagens de médio curso. Foi desenvolvido e fabricado no Brasil na década de 1970 pela Embraer, que utilizou como base o projeto de asa do turboélice bimotor para transporte regional de passageiros Bandeirante. É o primeiro integrante do Projeto 12X da Embraer, que consiste numa família de aeronaves turboélices. Fruto de um pioneiro trabalho de pesquisa, criação e desenvolvimento de aeronaves turboélices pressurizados para uso executivo, militar e transporte regional de passageiros, que incluiu posteriormente o EMB-120 Brasília. Total de aviões modelo E121 – 2 (dois).

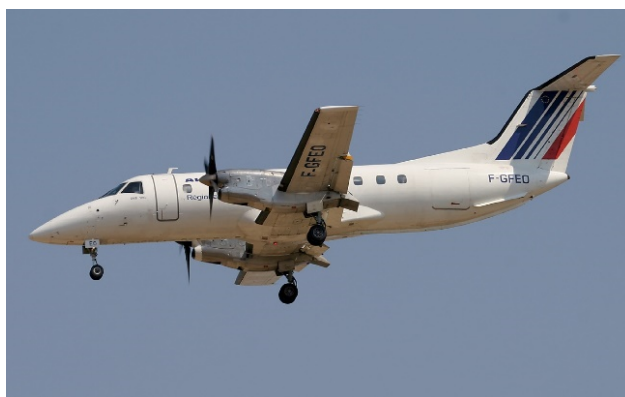
Figura 17: Foto aeronave modelo E120.

O projeto do **E-120** “Brasília” remonta ao ano 1974, quando seria inicialmente chamado Araguaia, tendo o nome alterado para Brasília em 1979. Seu lançamento oficial aconteceu em 29 de julho de 1983, com a produção em série iniciada no final de 1984. Em 16 de maio de 1985, recebeu a homologação no Brasil e, em 9 de julho 1985, foi homologado nos Estados Unidos. A partir da década de 1980, os engenheiros da Embraer já dominavam tecnologias e possuíam experiência adquiridas durante a pesquisa, o desenvolvimento e a fabricação de outros aviões, entre eles o Bandeirante e o Xingu, cujo sistema de pressurização foi utilizado no Brasília. Dispondo também da tecnologia de asas de perfil supercrítico, o Brasília foi na época o turboélice bimotor para transporte regional de passageiros mais veloz, mais econômico e mais leve da categoria de 30 assentos. Total de aviões modelo E120 – 4 (quatro). Como já registrado anteriormente, esse modelo de aeronave irá migrar para os requisitos do RBAC 121, tendo em vista que a aeronave possui mais de 19 assentos para passageiros.

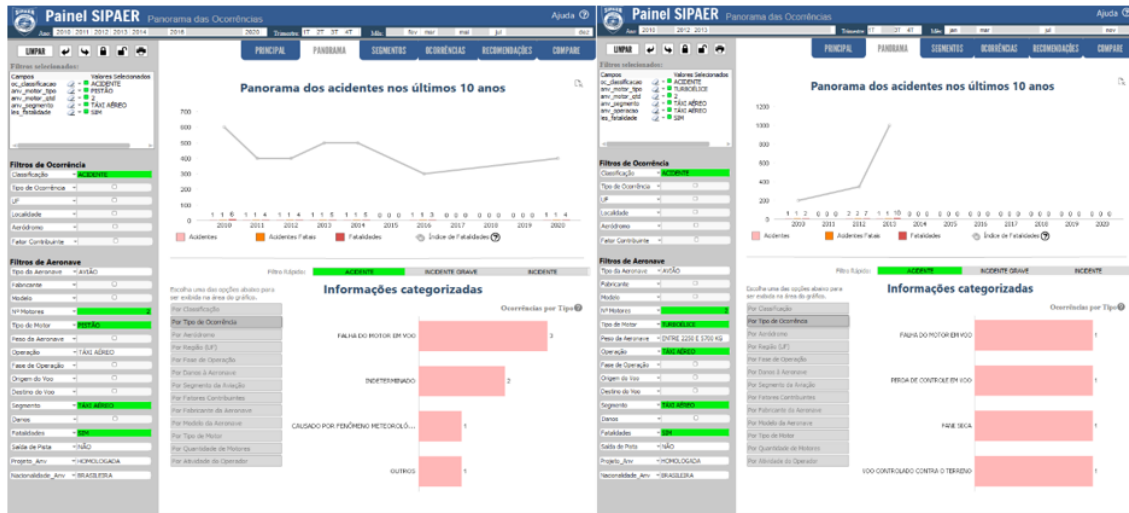
Figura 21: Total de acidentes com fatalidades.

O principal tipo de ocorrência nos acidentes envolvendo avião bimotor a pistão ou turboélice nas empresas de táxi-aéreo é a falha de motor em voo, conforme a figura 21. Entretanto, é possível observar, na figura a seguir, que a proporção dessa ocorrência nos incidentes graves é muito pequena, o que nos leva a considerar que falhas operacionais durante a falha de motor em voo podem estar ocasionando situações catastróficas que poderiam ser reduzidas, o que evitaria o acidente.

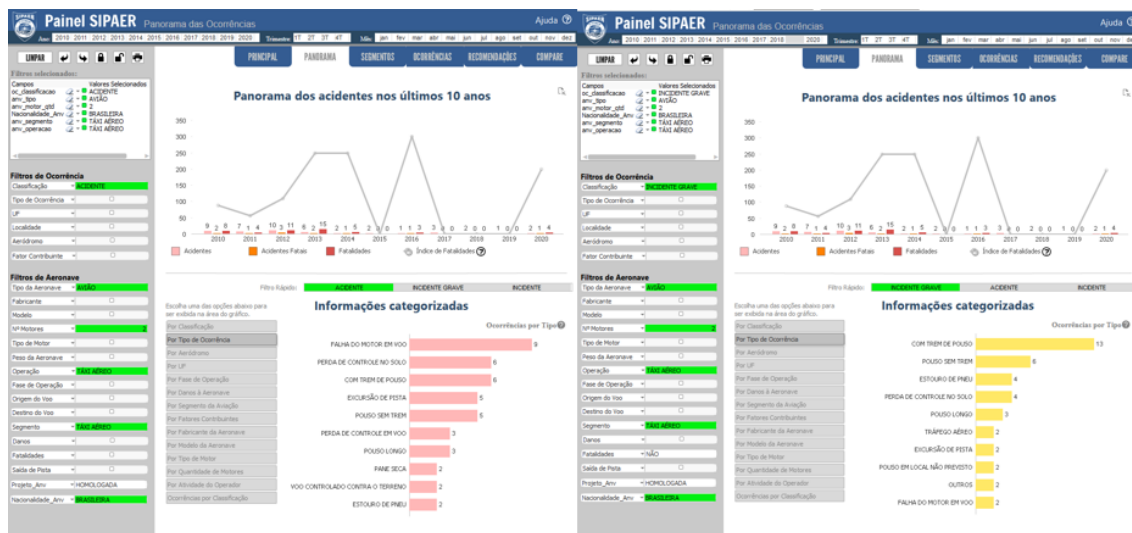
Figura 22: Tipo de ocorrência nos acidentes e incidentes graves.

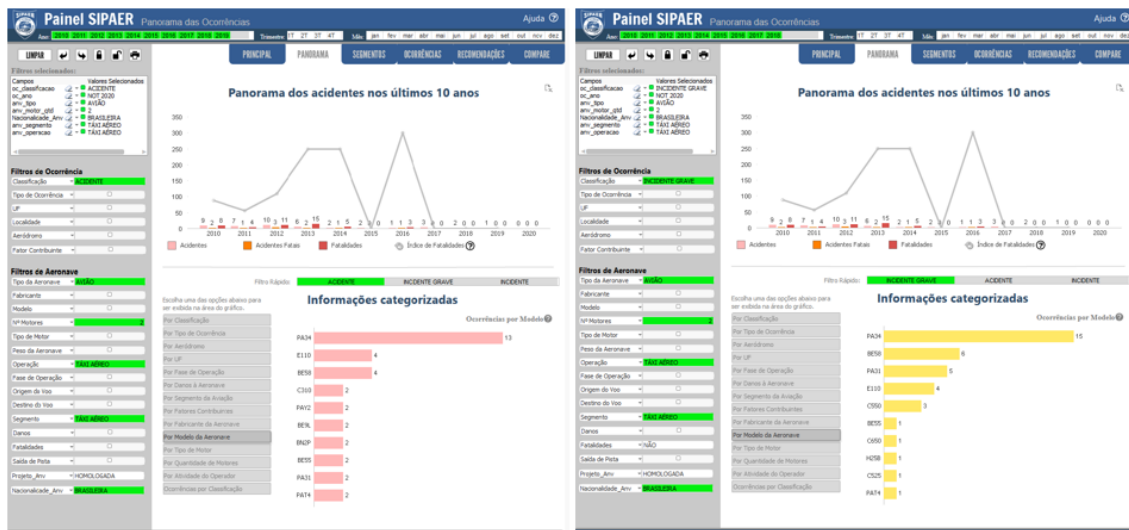
Na figura a seguir constam os principais modelos de aviões bimotores envolvidos em acidentes e incidentes graves. Cabe ressaltar que a aeronave PA-34, conforme já mencionado, foi produzida no Brasil sob licença pela Embraer até a década de 1990 e designada como E-810, sendo que, atualmente, existem 57 aviões modelos PA-34/E-810 operando nas empresas. Após o PA-34, o PA-31 é o tipo de avião bimotor a pistão mais utilizado nas empresas de táxi-aéreo. O total de BE-58 são 3 aviões, estando o mesmo em vários incidentes graves e acidentes.

Figura 23: Modelos de aeronaves envolvidos nas ocorrências.

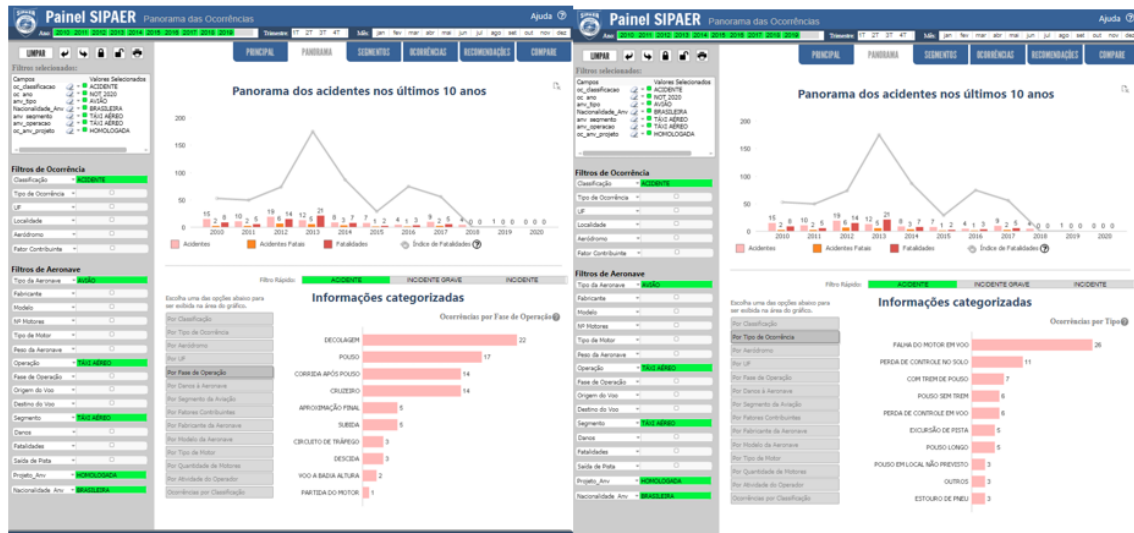
Na figura a seguir constam as fases da operação na qual ocorreu o acidente, sendo a decolagem e o pouso as principais fases, e o tipo de ocorrência, destacando, novamente, a falha do motor em voo com o principal tipo.

Figura 24: Fase da operação e tipo de ocorrência.

Antes de prosseguir, é importante ressaltar um detalhe observado da figura 24 onde são comparadas as ocorrências das empresas que operam segundo o RBAC 121 e RBAC 135. No gráfico das empresas que operam segundo o RBAC 121, o número de incidentes, incidentes graves e acidentes são proporcionais, conforme teoria de Heinrich (1931), a qual ficou conhecida como “pirâmide de Heinrich”. Essa teoria piramidal falava dos níveis de gravidade em falhas de segurança do trabalho. Objetivamente, foi criada uma regra em que, para cada acidente com lesão grave, 29 tinham lesões leves e 300 não tinham qualquer tipo de lesão. Com esta abordagem, o incidente e o incidente grave devem ser vistos sob a perspectiva do acidente em sua forma embrionária. Infelizmente, no âmbito das empresas que prestam o serviço de táxi-aéreo (RBAC 135), o número de acidentes é maior do que o número de incidentes graves e as ocorrências classificadas como incidente deveriam ser de maior quantidade. Este fato evidencia uma cultura de subnotificação e demonstra a necessidade de aprimorar a cultura de segurança operacional nesse segmento da aviação.
