Centro de Investigação e Prevenção
de Acidentes Aeronáuticos

Introdução de **DISPLAYS ELETRÔNICOS DIGITAIS** em Aeronaves de Pequeno Porte

Estudo de Segurança de Voo - traduzido e comentado

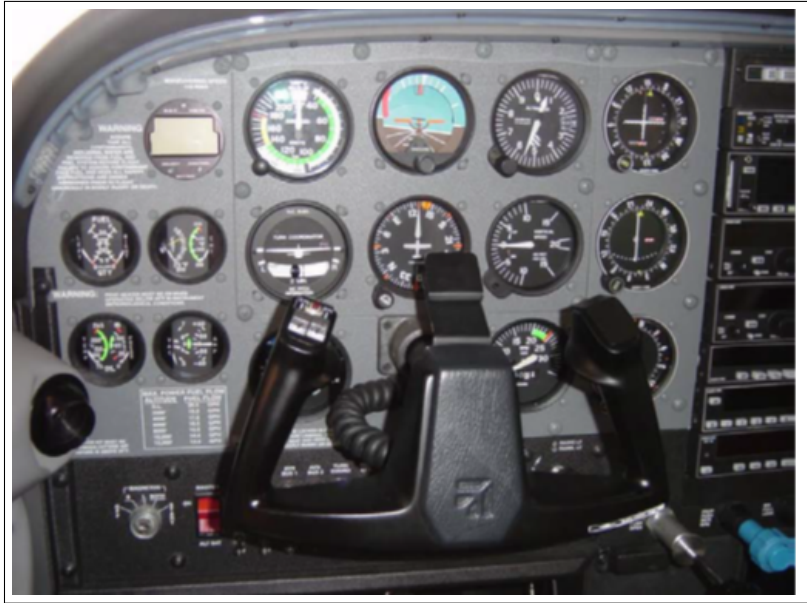
Figura 1: Exemplo de um cockpit convencional de aeronave de pequeno porte.

A mudança de instrumentos convencionais para displays glass cockpit criou novos desafios para interface e desenho de display, com implicações na maneira de como pilotos monitoram informação no cockpit. No entanto, as diferenças entre displays convencionais e glass cockpit se estendem além das aparências (figuras 1 e 2). Cada um dos instrumentos em forma de mostrador redondo se baseia em componentes eletromecânicos, pneumáticos ou sensíveis à pressão para gerar e mostrar desempenho específico da aeronave e controlar parâmetros como velocidade do ar, altitude, direção, pitch attitude [inclinação de subida] e bank attitude [inclinação lateral],* ângulo de subida e ângulo de curva.

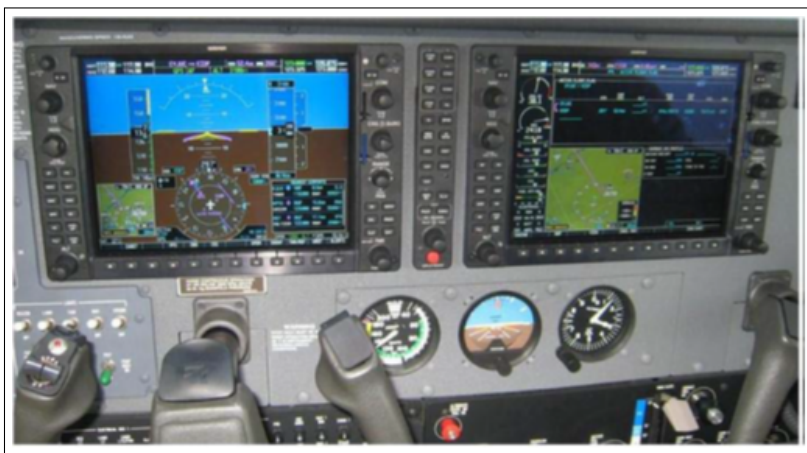
Figura 2: Exemplo de um cockpit convencional de aeronave de pequeno porte.

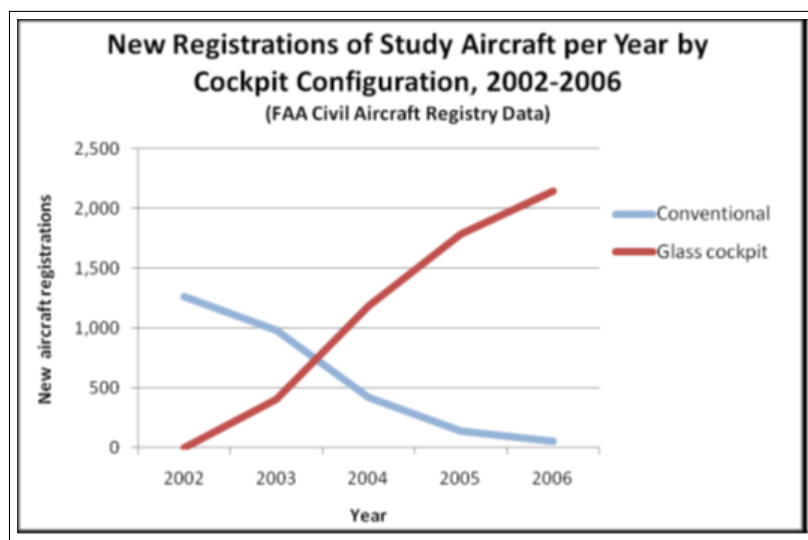
Figura 6: Novos registros de frota de aeronaves para Estudo por configuração de cockpit display e ano.

Ao comparar dados do número de série das aeronaves fornecidos pelo fabricante com os registros de aeronaves da FAA, o NTSB identificou 2.848 aeronaves monomotores de pistão para o grupo de cockpit display convencional e 5.516 para o grupo de glass cockpit, todos fabricados entre 2002 e 2006.⁴⁷ A figura 6 ilustra a distribuição rapidamente mutável das aeronaves incluídas no Estudo. A maioria das aeronaves de display convencional foi fabricada entre 2002 e 2004, ao passo que as aeronaves no grupo de display glass cockpit apareceram por primeiro no registro da FAA em 2003.

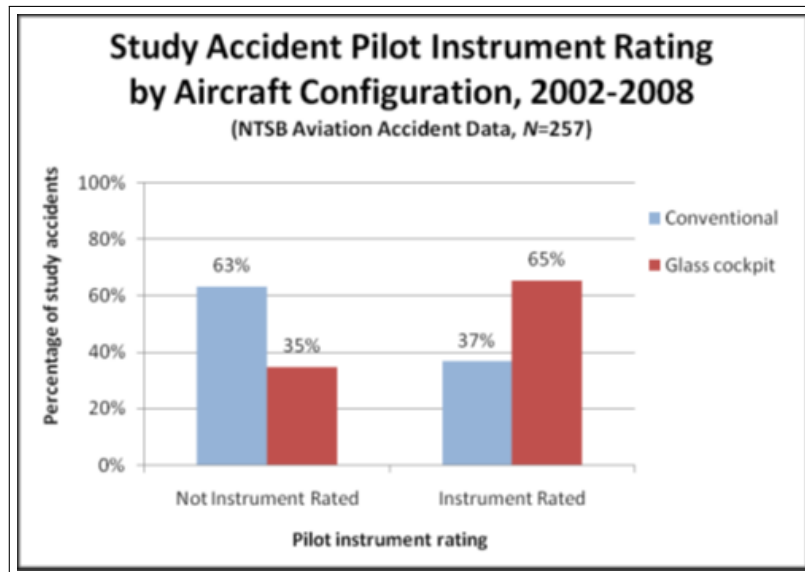
Como está ilustrado na figura 21, aproximadamente 65% dos pilotos acidentados no grupo glass cockpit estavam habilitados para voo por instrumento, comparado com 37% dos do grupo convencional.⁶⁰ A diferença em habilitação em instrumento entre os grupos de aeronaves foi estatisticamente significativa: $\chi^2 (1, N = 257) = 20.828, p < 0.001$. Comparativamente, as estatísticas de pilotos civis estadunidenses da FAA indicam que, em média, 51% da população de pilotos ativos de 2002 a 2008 tinha uma habilitação em instrumento.

Figura 21: Comparação dos pilotos acidentados do Estudo por nível de licença.

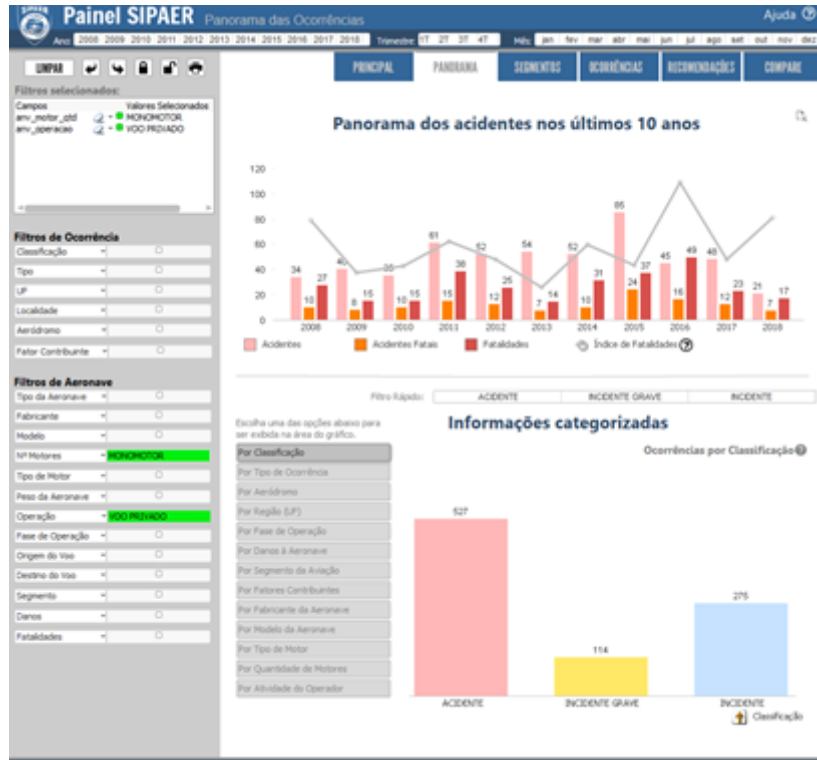
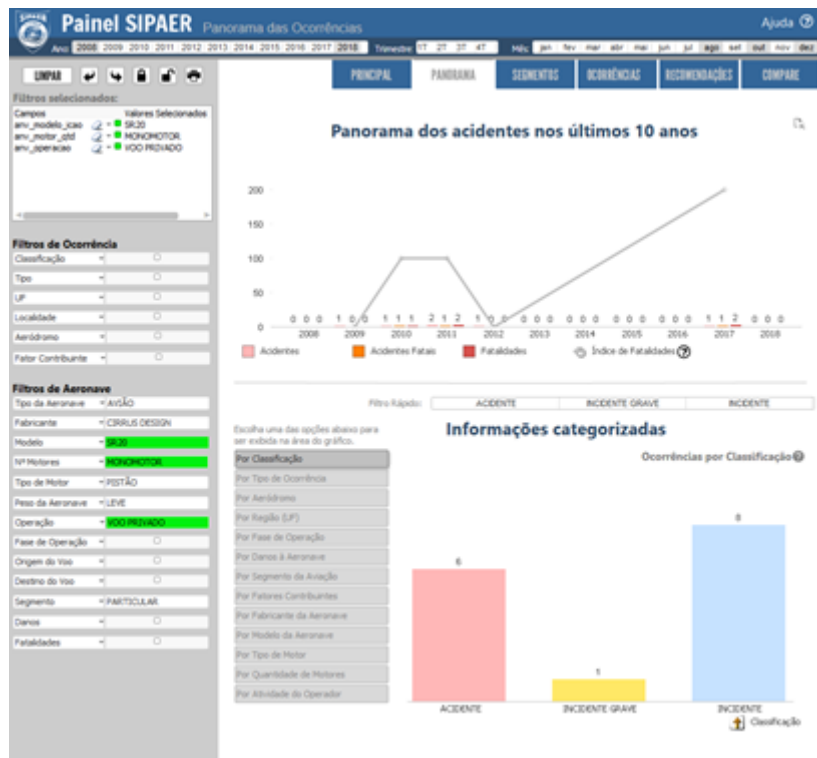
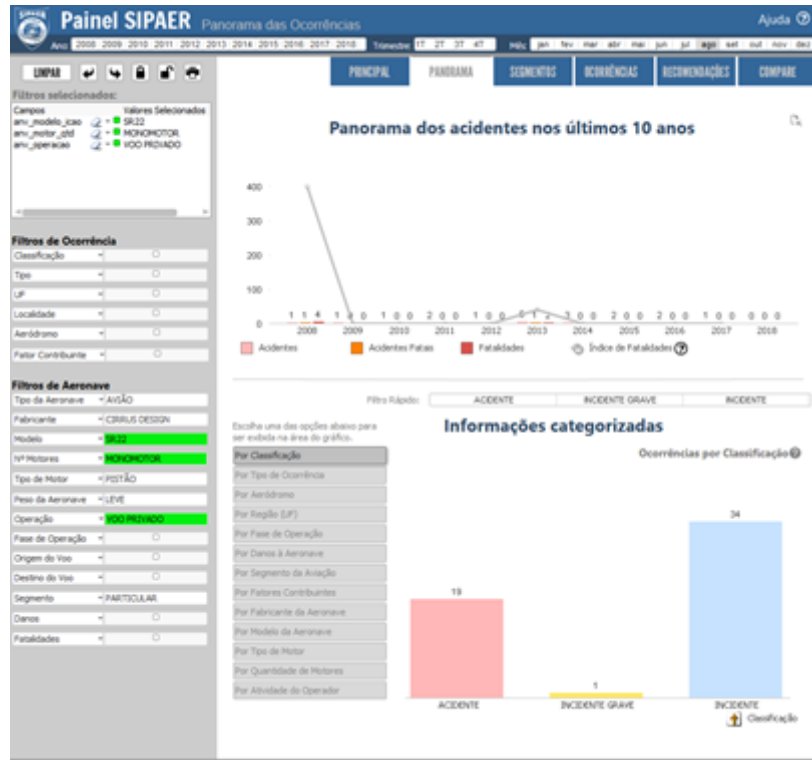
Na sequência de gráficos a seguir, obtidos no Painel SIPAER, são apresentados o número de acidentes com aeronaves monomotores operação privada no período de 10 anos (total de 527 acidentes), o número de acidentes com modelo SR 20 (6 acidentes) e o número de acidentes com modelo SR 22 (19 acidentes).

Em relação aos 6 (seis) acidentes ocorridos com o modelo SR 20, a classificação do tipo de ocorrência como “desorientação espacial” pode indicar que o acidente com a aeronave PRLJL envolveu falha humana na operação de aeronave com painel glass cockpit.

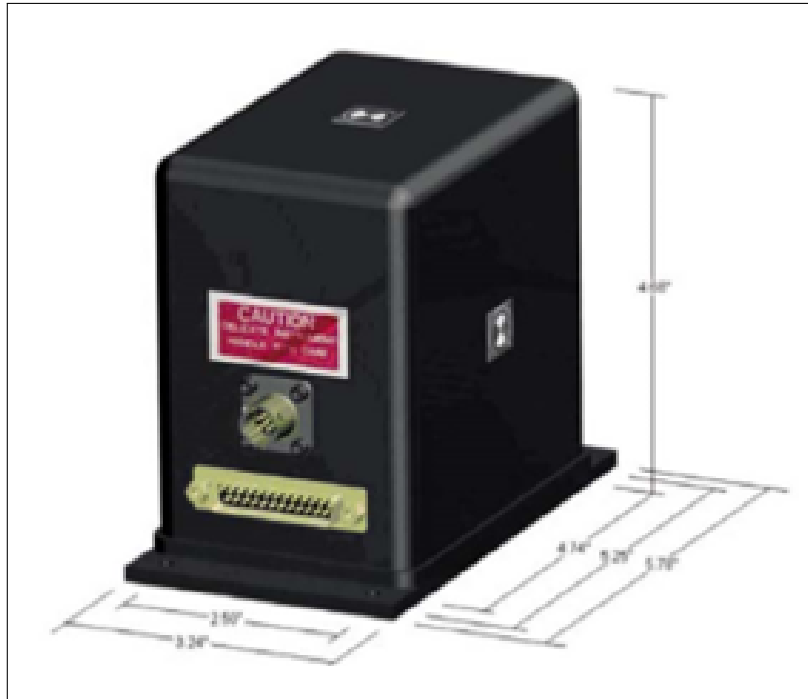
Ao contrário do sistema relativamente simples de giroscópios e ligações que fundamentam os instrumentos analógicos, muito poucas informações estão disponíveis para pilotos sobre o funcionamento dos glass cockpits. Os sistemas computadorizados na base dos PFD eletrônicos são combinações de componentes eletrônicos e de software que são únicos dos fabricantes e específicos para o equipamento, e que estão sujeitos a atualizações futuras sem aviso prévio. Em contraste com as ilustrações de cortes para instrumentos analógicos, ilustrações de instrumentos digitais não se prestam à mesma quantidade e qualidade de detalhes. A Figura 24, por exemplo, mostra um AHRS (Air Data Attitude Heading Reference System), que apresenta a exibição de indicador de atitude e direção de voo de um PFD. Como esta ilustração demonstra, o sistema é figurativamente e literalmente uma "caixa preta". Embora o Pilot's Handbook of Aeronautical Knowledge inclua mais de cinco páginas de texto e ilustrações para descrever o projeto e a funcionalidade dos instrumentos giroscópicos analógicos, ele inclui apenas quatro frases descrevendo o projeto de um AHRS. Em vez de ser indicativo de um manual incompleto, essa diferença reflete a natureza do projeto de sistemas de painéis eletrônicos.

Figura 24: Ilustração de um AHRS, copiado do Pilot's Handbook of Aeronautical Knowledge da FAA

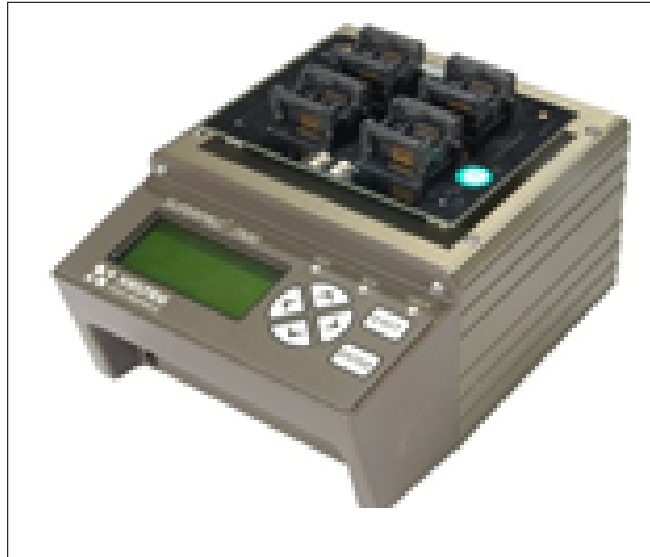
seus fabricantes e seus softwares proprietários, é o chamado *download chip by chip*. Neste caso, os chips de memória são retirados das placas (que em tese possuem danos), para que possam ser inseridos e baixados individualmente em equipamentos específicos (leitores/programadores universais), para que após, os dados sejam reordenados e lidos.

Figura 26: Leitor/Programador universal.

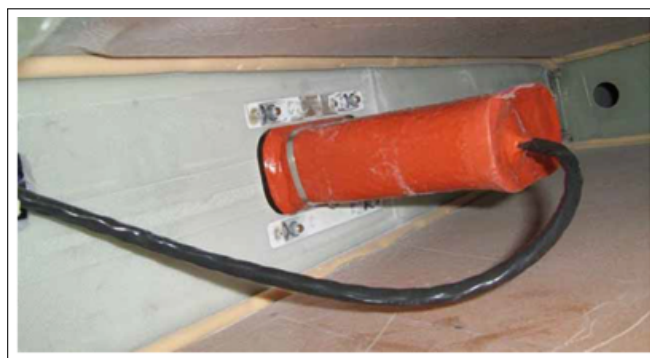
1^a Geração: Aerosance

- Aproximadamente 75 parâmetros com 1 Hz de sample rate

Figura 27: 1^a Geração de RDM.

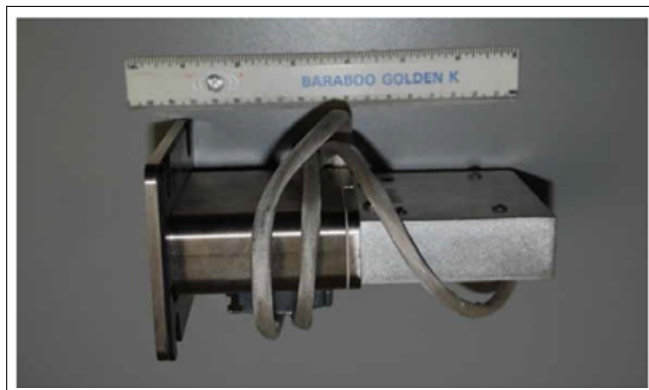
2^a Geração: Heads Up Technologies (HUT)

- Aproximadamente 125 parâmetros com 1 Hz de sample rate

Figura 28: 2ª Geração de RDM.

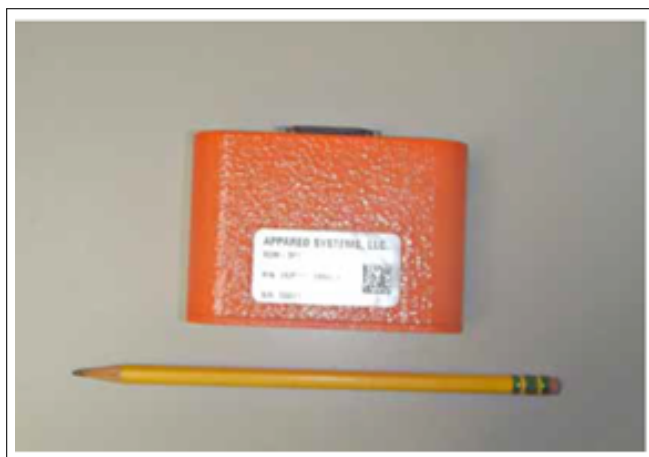
3ª Geração: Appareo

– 500-800 (SR 500, jet 800) parâmetros variando os sample rates de 1 a 10 Hz

Figura 29: 3ª Geração de RDM.

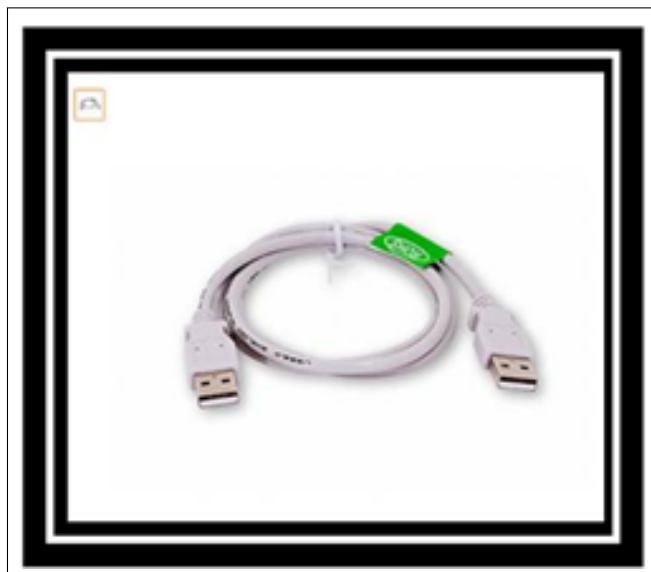
Para baixar os dados de um RDM, basta conectar um computador (que detenha o software específico da sua respectiva geração) ao equipamento por meio de um cabo USB A to A (Macho X Macho).
