**COMANDO DA AERONÁUTICA**  
**CENTRO DE INVESTIGAÇÃO E PREVENÇÃO DE**  
**ACIDENTES AERONÁUTICOS**

**RELATÓRIO FINAL SIMPLIFICADO**

DADOS DA AERONAVE		
MATRÍCULA	FABRICANTE	MODELO
PT-BIN	CESSNA AIRCRAFT	182C
OPERADOR	REGISTRO	OPERAÇÃO
PARTICULAR	TPP	PRIVADA

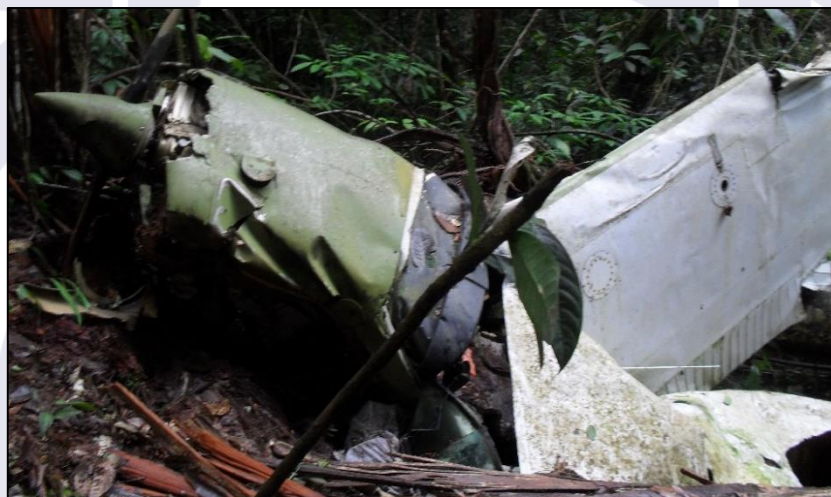
Figura 1 - Condição da aeronave PT-BIN encontrada em meio à mata fechada.

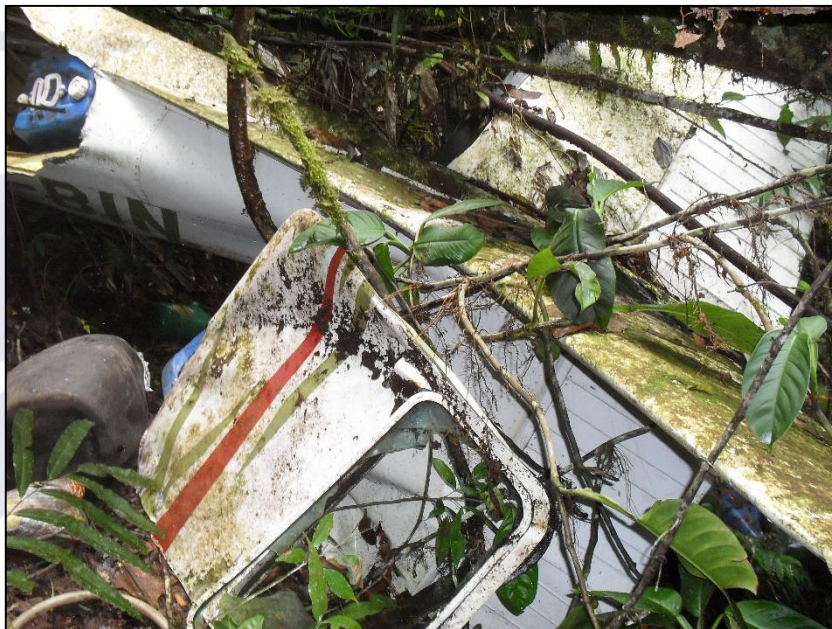
Figura 2 - Destroços da aeronave PTBIN.
