CENTRO DE INVESTIGAÇÃO E PREVENÇÃO DE ACIDENTES AERONÁUTICOS

RELATÓRIO FINAL SIMPLIFICADO (SUMA)

DADOS DA OCORRÊNCIA			
Nº DA OCORRÊNCIA	DATA - HORA	INVESTIGAÇÃO	SUMA Nº
211/A/2013	03/DEZ/2013 - 17:30 (UTC)	SERIPA V	A-211/CENIPA/2013
CLASSIFICAÇÃO DA OCORRÊNCIA	TIPO DA OCORRÊNCIA	COORDENADAS	
ACIDENTE	PERDA DE CONTROLE NO SOLO	27°54'06"S	053°19'44"W
LOCALIDADE	MUNICÍPIO	UF	
AERÓDROMO DE PALMEIRA DAS MISSÕES-SSPL	PALMEIRA DAS MISSÕES	RS

DADOS DA AERONAVE		
MATRÍCULA	FABRICANTE	MODELO
PP-GIJ	AERO BOERO	AB-180
OPERADOR	REGISTRO	OPERAÇÃO
AERoclube de RIO NEGRINHO	PRI	INSTRUÇÃO

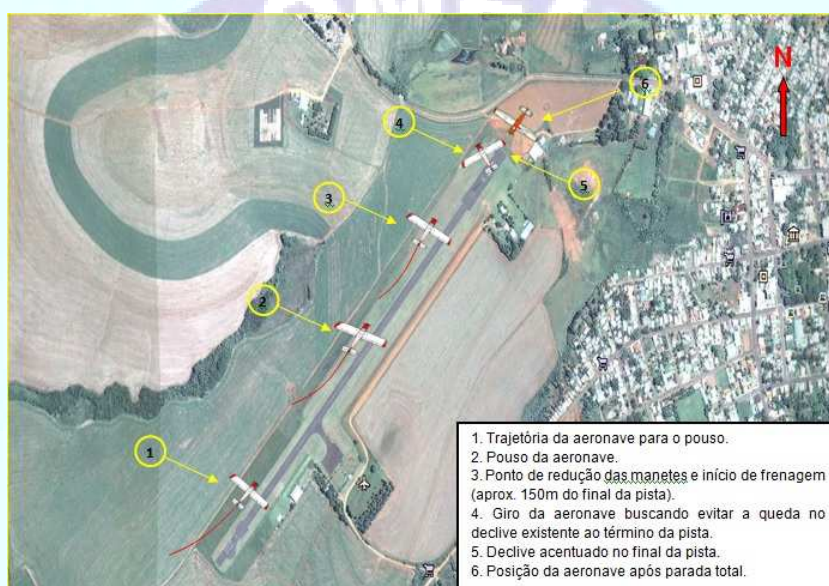
Durante a investigação, verificou-se que o piloto não estava utilizando a pista de pouso principal do aeródromo para pouso e decolagem e sim a faixa de grama existente na lateral esquerda da pista no sentido cabeceira 06/18.

Figura 1 - Croqui da Ocorrência.

No pouso em que ocorreu o acidente, o piloto realizou uma final mais alta em razão de o cabo de reboque não ter sido alijado. Ele planejava efetuar o toque a uma distância de 250 metros da cabeceira 06.

Ao efetuar a correção de rampa, o piloto não conseguiu realizar o toque na distância planejada, vindo a tocar os trens principais a 500 metros a frente da referida cabeceira, ou seja, praticamente na metade da pista.

A 150 metros da cabeceira oposta, o piloto reduziu a potência do motor e aplicou os freios na tentativa de parar a aeronave, todavia não obteve sucesso e a aeronave ultrapassou o limite da pista, caiu no barranco existente e capotou.

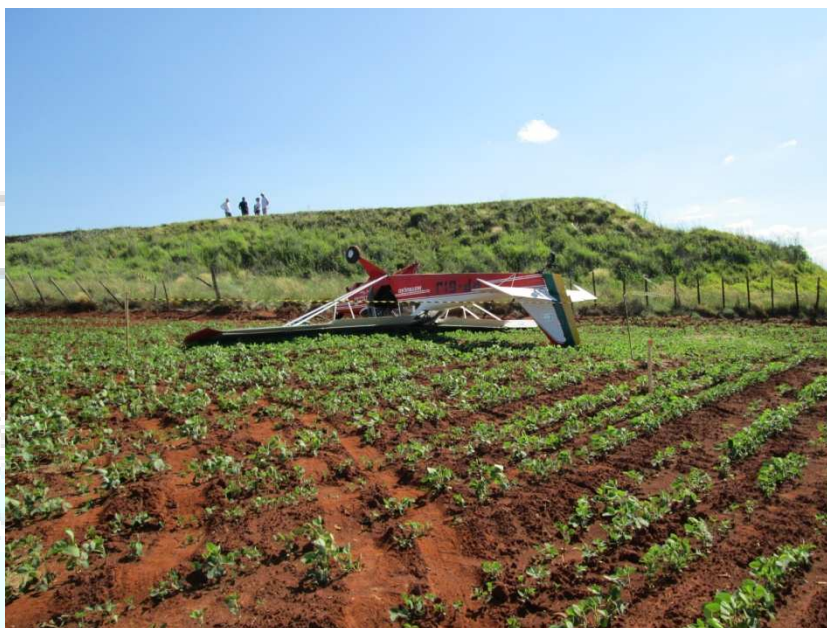
A aeronave teve danos substanciais na hélice, nas asas, na cauda, no trem de pouso e no motor.

Figura 2 - Posição da aeronave após parada total.
