COMANDO DA AERONÁUTICA
CENTRO DE INVESTIGAÇÃO E PREVENÇÃO DE
ACIDENTES AERONÁUTICOS
SUMA DE INVESTIGAÇÃO

DADOS DA OCORRÊNCIA			
Nº DA OCORRÊNCIA	DATA - HORA	INVESTIGAÇÃO	SUMA Nº
---	27/FEV/2012 21:00 (UTC)	SERIPA V	A-088/CENIPA/2013
CLASSIFICAÇÃO DA OCORRÊNCIA	TIPO DA OCORRÊNCIA	COORDENADAS	
ACIDENTE	PERDA DE CONTROLE NO SOLO	27°36'42"S	048°40'22"W
LOCALIDADE	MUNICÍPIO	UF	
AERoclUBE DE SANTA CATARINA (SSKT)	SÃO JOSÉ	SC

DADOS DA AERONAVE		
MATRÍCULA	FABRICANTE	MODELO
PP-HOR	NEIVA	56-C-1
OPERADOR	REGISTRO	OPERAÇÃO
AERoclUBE DE SANTA CATARINA	PRI	INSTRUÇÃO

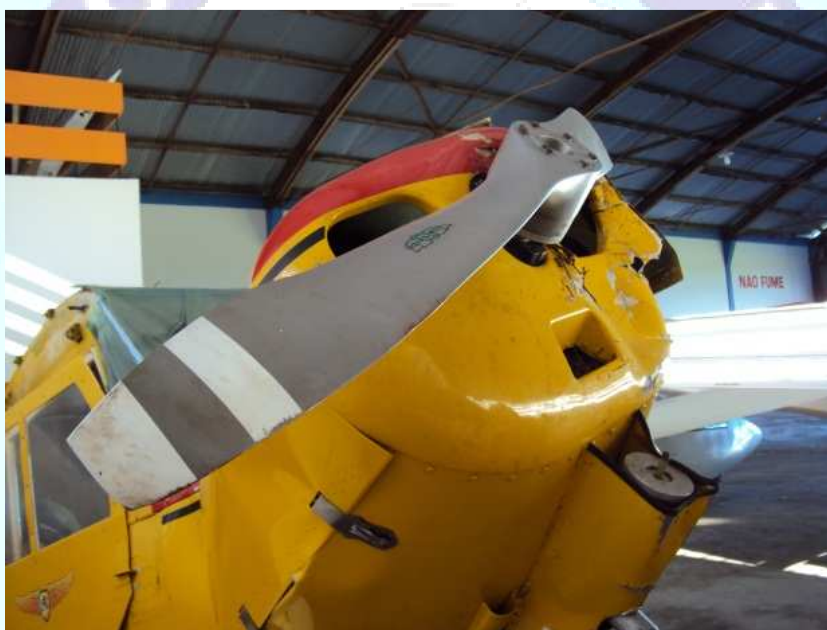
Figura 1 - Vista frontal dos danos.

A aeronave teve danos consideráveis na fuselagem, no motor, na hélice, na cabine e nas asas.

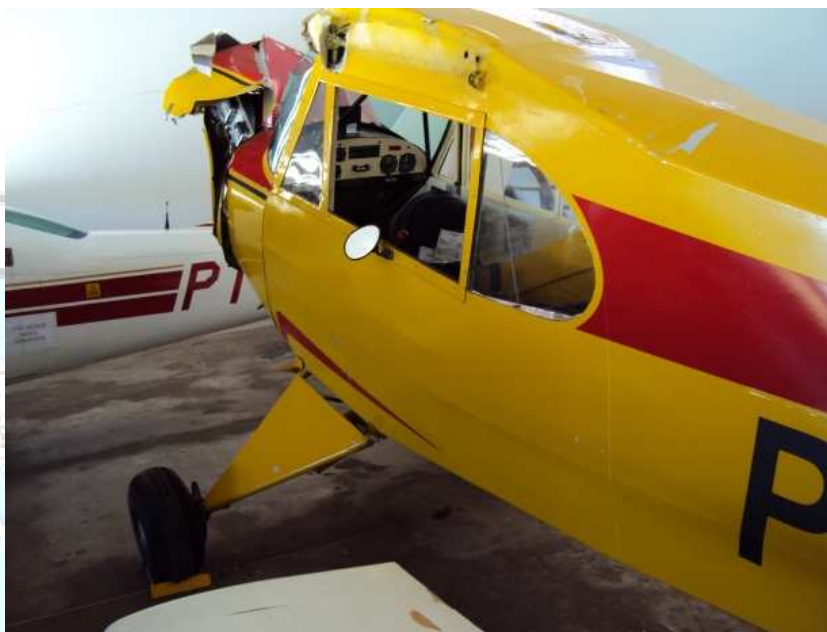
Figura 2 - Vista lateral dos danos.

A aeronave decolou com uma trajetória de 90° defasada à direita do eixo de decolagem, vindo a colidir com uma cerca e uma árvore, localizada a 45 metros da lateral direita da pista.
