**COMANDO DA AERONÁUTICA**  
**CENTRO DE INVESTIGAÇÃO E PREVENÇÃO DE**  
**ACIDENTES AERONÁUTICOS**  
**SUMA DE INVESTIGAÇÃO**

| DADOS DA OCORRÊNCIA | | | |
|---|---|---|---|
| 036/A/2013 | 18/FEV/2013 - 15:15 (UTC) | SERIPA IV | A-036/CENIPA/2013 |

| DADOS DA AERONAVE | | |
|---|---|---|
| PT-AZT | PIPER AIRCRAFT | PA-23-250 |

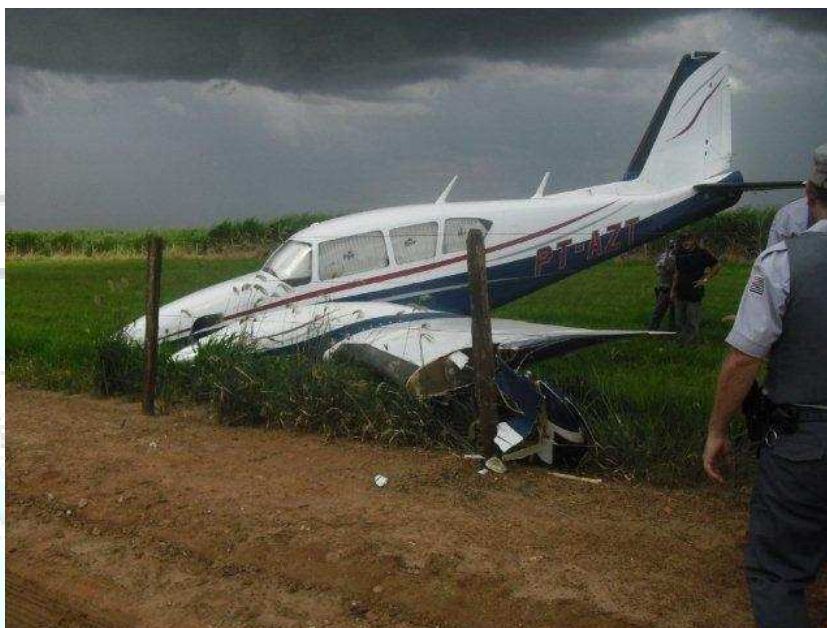
Durante o pouso na pista da fazenda Baculerê, no Município de Guaraci - SP, o piloto perdeu o controle da aeronave, a qual ultrapassou o limite lateral esquerdo da pista de grama, colidindo a asa esquerda contra uma cerca.

Houve o recolhimento do trem de pouso de nariz, danos na asa esquerda, hélice e motor.

Figura 1 - Posição de parada da aeronave, após impacto contra a cerca.

Foram emitidas Recomendações de Segurança de Voo à ANAC, decorrentes de eventos similares, com vistas ao incremento da fiscalização, no âmbito da Aviação Civil.

Também, foram emitidas Recomendações de Segurança de Voo à ANAC, com vistas a difundir a conscientização da necessidade do cumprimento dos Regulamentos Brasileiros da Aviação Civil.
