CENTRO DE INVESTIGAÇÃO E PREVENÇÃO DE ACIDENTES AERONÁUTICOS

SUMA DE INVESTIGAÇÃO

DADOS DA OCORRÊNCIA			
Nº DA OCORRÊNCIA	DATA - HORA	INVESTIGAÇÃO	SUMA Nº
214/A/2013	05/DEZ/2013 - 11:20 (UTC)	SERIPA IV	A-214/CENIPA/2013
CLASSIFICAÇÃO DA OCORRÊNCIA	TIPO DA OCORRÊNCIA	COORDENADAS	
ACIDENTE	POUSO BRUSCO	23°30'32" S	048°38'04" W
LOCALIDADE	MUNICÍPIO	UF	
AERÓDROMO DE SOROCABA - SDCO	SOROCABA	SP

DADOS DA AERONAVE		
MATRÍCULA	FABRICANTE	MODELO
PT-NXS	EMBRAER	EMB-712
OPERADOR	REGISTRO	OPERAÇÃO
AERoclube de SÃO PAULO	PRI	INSTRUÇÃO

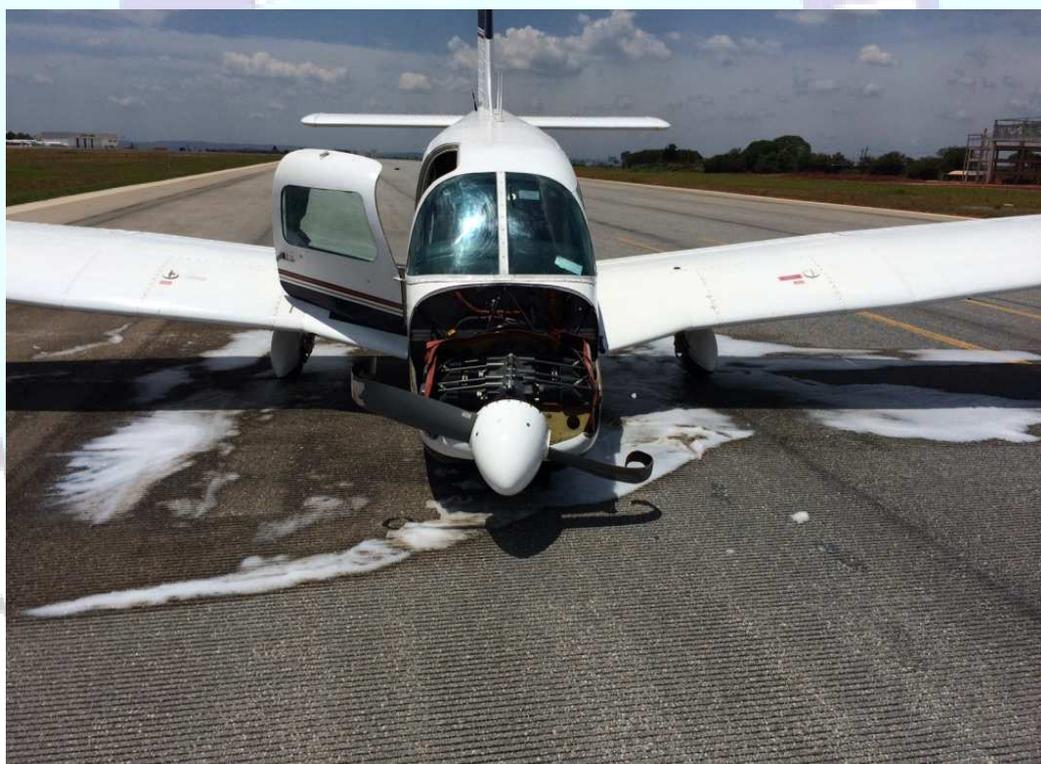
A aeronave decolou do Aeródromo de Campo de Marte - SP (SBMT) com destino ao Aeródromo de Sorocaba, para realizar voo de instrução. Após cruzar a cabeceira da pista em uso em SDCO, a aeronave tocou violentamente no solo.

Figura 1 - Posição da aeronave após a parada total.

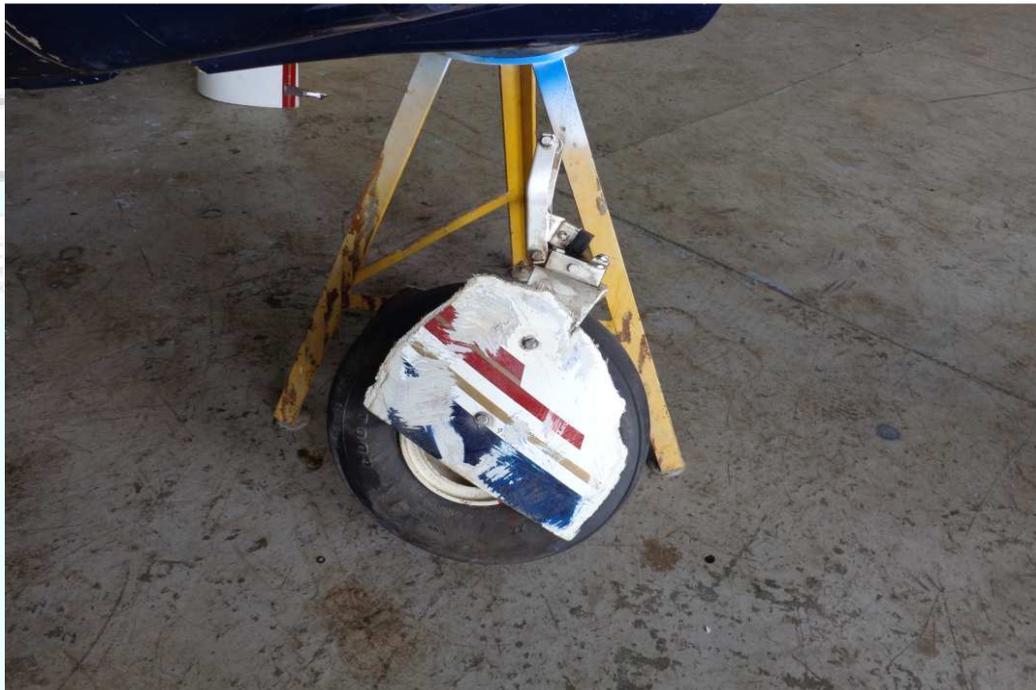
A aeronave teve danos substanciais nas pás da hélice, parada brusca de motor e ruptura do trem de pouso dianteiro. O piloto abandonou a aeronave por meios próprios e saiu ileso.

Figura 2 - Evidência dos danos no trem de pouso do nariz.
